船舶事故調査報告書

令和4年2月2日
 運輸安全委員会（海事専門部会）議決
 委員 佐藤 雄二（部会長）
 委員 田村 兼吉
 委員 岡本 満喜子

事故種類	衝突（かき養殖施設）
発生日時	令和3年1月7日 21時35分ごろ
発生場所	岩手県大船渡市大船渡港 大船渡港 ^{さんご} 珊瑚島北灯台から真方位014°1,180m付近 （概位 北緯39°02.9′ 東経141°43.9′）
事故の概要	コンテナ専用船しんせとは、錨泊中、走錨してかき養殖施設に衝突した。 しんせとは、右舷船尾部外板に擦過傷を生じ、また、かき養殖施設は、かき筏 ^{いかだ} 2台に破損を生じた。
事故調査の経過	令和3年1月13日、本事故の調査を担当する主管調査官（仙台事務所）ほか1人の地方事故調査官を指名した。 原因関係者から意見聴取を行った。
事実情報 船種船名、総トン数 船舶番号、船舶所有者等 L×B×D、船質 機関、出力、進水等	コンテナ専用船 しんせと、749トン（209TEU） 142002、独立行政法人鉄道建設・運輸施設整備支援機構、丸宮海運株式会社 95.77m×14.00m×6.85m、鋼 ディーゼル機関、2,206kW、平成25年7月15日
乗組員等に関する情報	船長 30歳 四級海技士（航海） 免許年月日 平成20年11月28日 免状交付年月日 令和2年3月16日 免状有効期間満了日 令和5年11月27日
死傷者等	なし
損傷	本船 右舷船尾部外板に擦過傷 かき養殖施設 かき筏2台に破損
気象・海象	気象：天気 雪、風向 北西～西、風力 8、視界 良好 海象：波向 北西、波高 約1～2m、潮汐 上げ潮の末期 (1) 観測値 大船渡特別地域気象観測所（本事故発生場所の北西方約1.2海里）における本事故当日の観測値は、次のとおりであった。

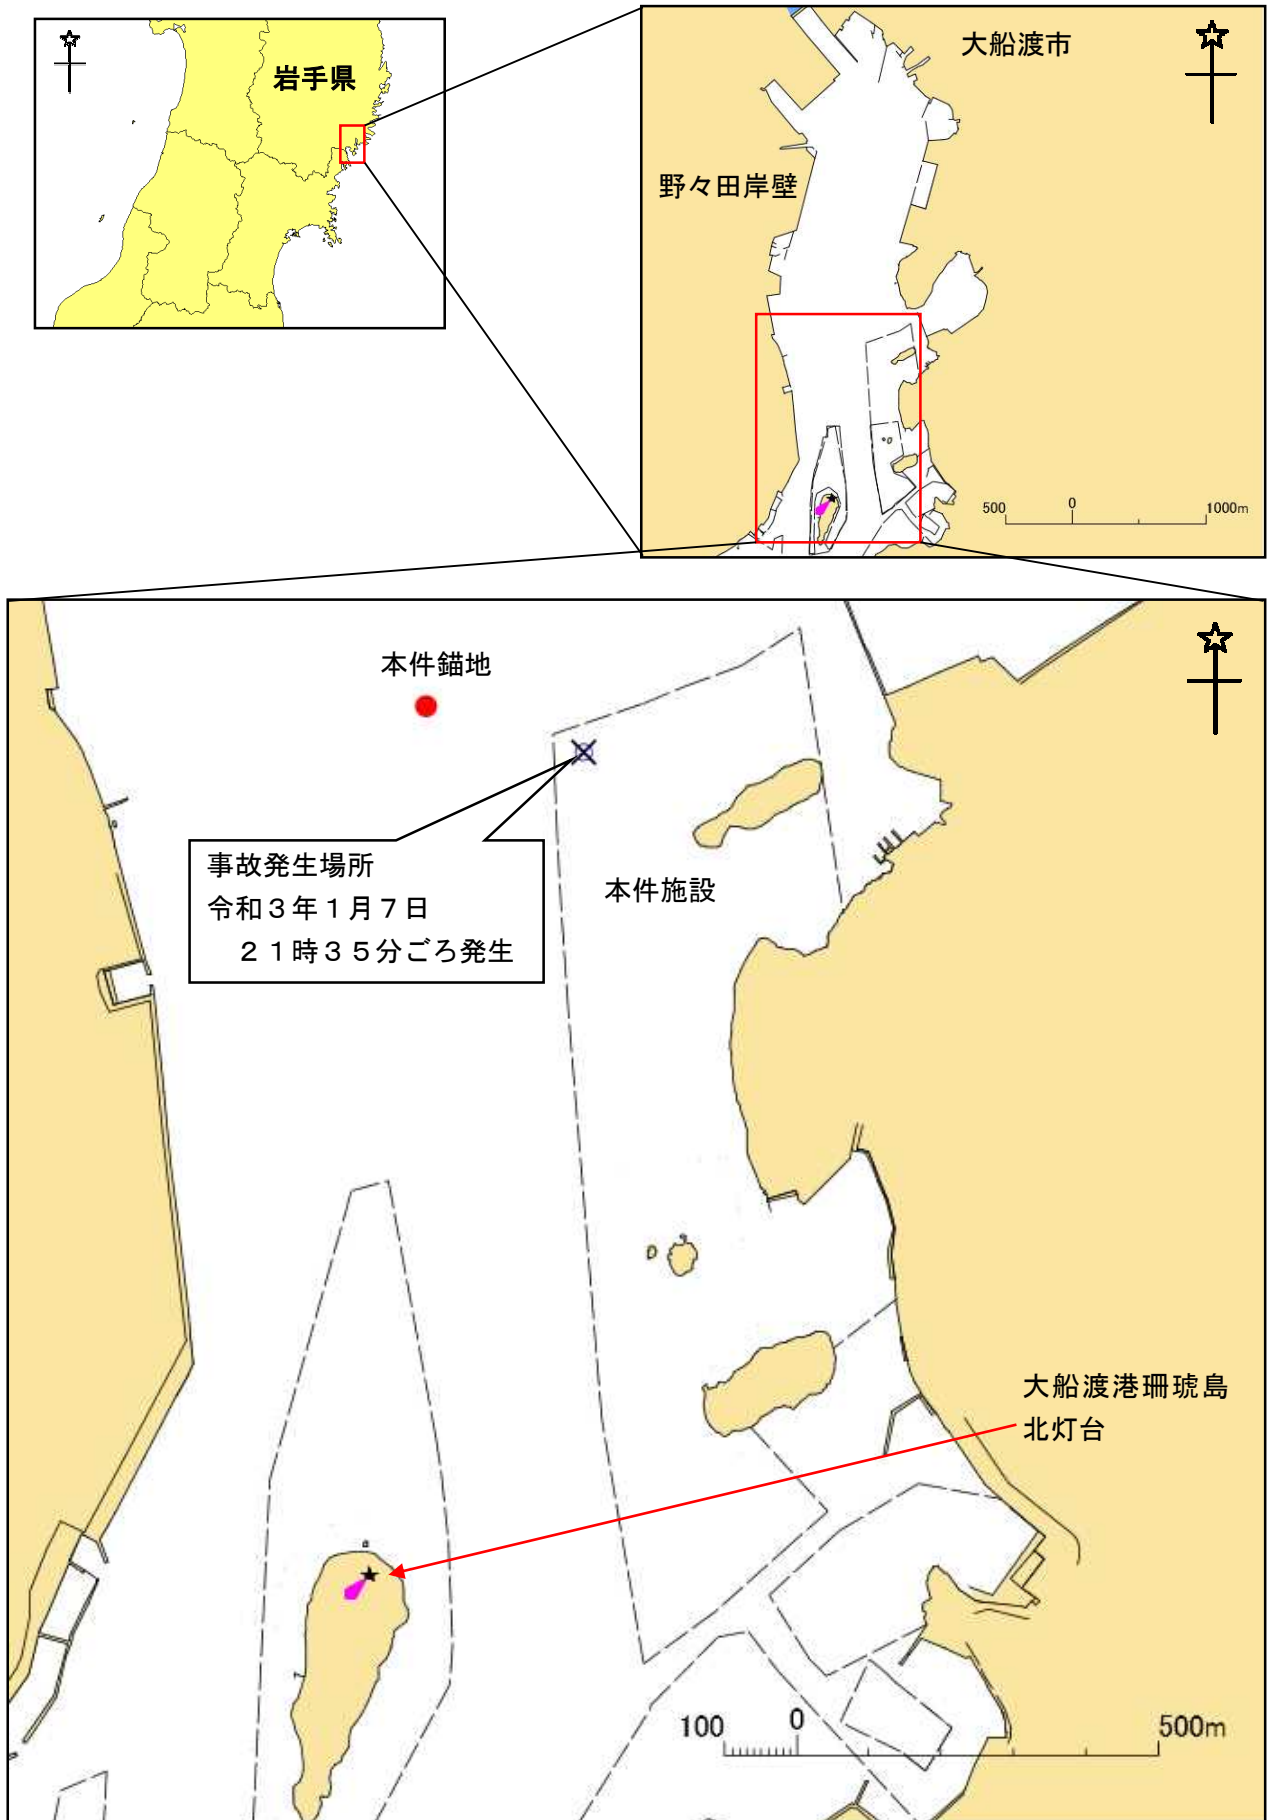
付図1 事故発生場所概略図

<p>不安になり、急いで昇橋してレーダーの電源をオンにした時に、機関長から船内電話で連絡があり、本船が走錨していることを知らされた。</p> <p>船長は、機関長に主機の再始動を指示し、主機が始動して前進に操作したものの、21時35分ごろ船尾部から衝撃を感じて本件施設に衝突したことを知り、本事故の発生を海上保安庁に通報した。</p> <p>本船は、自力で本件施設から脱出した後、本件錨地より西方の場所に錨を投入して錨鎖を5節伸出し、主機をスタンバイ状態として、守錨当直者を配置して単錨泊を再開し、8日07時10分ごろ抜錨した後、野々田岸壁に着岸した。</p> <p>(付図1 事故発生場所概略図 参照)</p>
<p>その他の事項</p>	<p>本船は、両舷にストックレスアンカー（AC-14型、約1,750kg）及び錨鎖（径42mm、各舷9節、各舷長さ225m）を備えていた。</p> <p>文献等によれば、錨鎖の伸出量については、経験的に以下の長さが目安とされている。</p> <p>風速20m/sの風を受ける場合 水深の3倍+90m</p> <p>本船は、風速約20m/sの風を受けた際に本件錨地において必要な錨鎖の伸出長さは150mであったが、本事故当時の錨鎖の伸出長さは75mであった。</p> <p>船長は、大船渡港への入港経験は数多くあるが、船長として入港するのは今回が初めてであった。</p> <p>船長は、出港時に航行予定海域に関する気象予報を携帯電話のアプリケーションで確認し、航行に支障はないと思ったので、追加の気象及び海象情報は必要ないと思った。</p> <p>船長は、本事故当時、大船渡市に暴風雪警報が発表されていることを知らなかった。</p> <p>船長は、錨泊した時、風が強くなかったこと、自身の今までの経験上、錨鎖3～4節で錨泊して問題なかったこと、先輩の船長からも大船渡港は水深が浅く、風も強く吹かないと聞いていたので、強風が吹くと思わず、走錨することはないと思っていた。</p> <p>釜石港長は、発達する低気圧の接近に伴い、1月6日17時00分に港則法（昭和23年法律第174号）第39条第4項に基づき大船渡港における船舶等に対して勧告（警戒体制）を发出していた。</p>
