## 船舶事故調査報告書

<b>事故種類</b>	浸水
<b>発生日時</b>	令和3年3月6日 05時50分ごろ
<b>発生場所</b>	青森県むつ市宿野部漁港南東方沖 松川港南防波堤灯台から真方位178° 2.3海里（M）付近 （概位 北緯41° 09.0′ 東経140° 57.9′）
<b>事故の概要</b>	漁船 <sup>まつえい</sup> 松栄丸は、操業中、養殖施設のロープがプロペラに絡索した際、ボイドスペース（空所）に浸水が生じた。 松栄丸は、プロペラシャフトの曲損、同シャフト昇降装置の取付部に亀裂等を生じた。
<b>事故調査の経過</b>	令和3年3月16日、本事故の調査を担当する主管調査官（仙台事務所）ほか1人の地方事故調査官を指名した。 原因関係者から意見聴取を行った。
<b>事実情報</b> 船種船名、総トン数 船舶番号、船舶所有者等 L×B×D、船質 機関、出力、進水等	漁船 松栄丸、4.6トン AM3-35067（漁船登録番号）、個人所有 11.97m（Lr）×2.67m×0.77m、FRP ディーゼル機関、254kW（動力漁船登録票による）、 平成2年6月17日 （写真1参照）

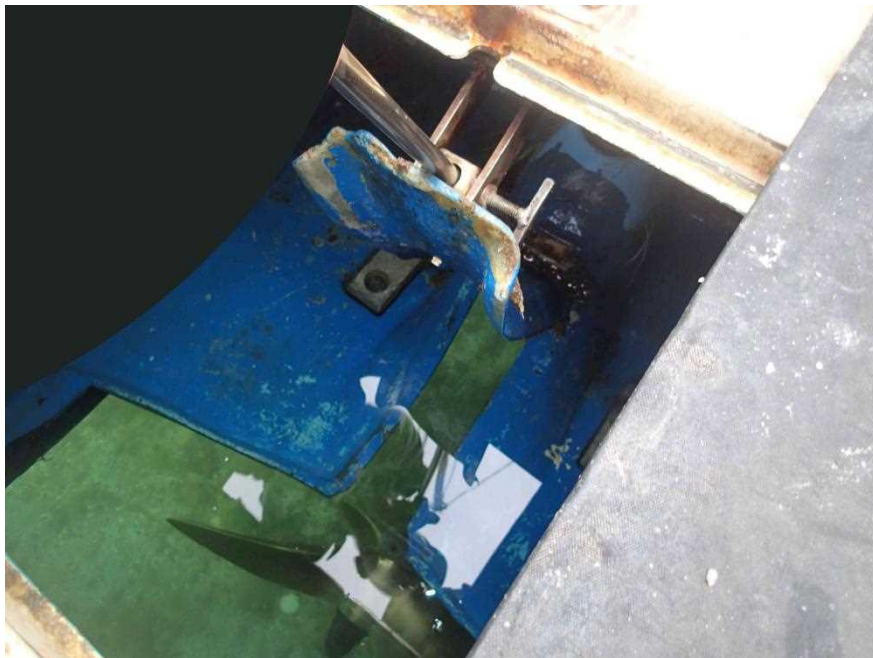
写真2 プロペラ部

本船は、宿野部漁港が整備される前まで、むつ市宿野部川の河口に係留しており、水深の浅い河川でも航行できるよう、プロペラシャフトの中間部分にシャフトの昇降装置を取り付けており、ロープがプロペラに絡まった際にシャフトの昇降装置の船体取付部に亀裂が入り、ボイドスペースに浸水した。(写真2～写真4参照)
