船舶事故調査報告書

事故種類	衝突
発生日時	令和2年11月25日 07時19分ごろ
発生場所	三重県鳥羽市答志島南西方沖 島ヶ埼灯台から真方位190° 900m付近 (概位 北緯34° 30.0′ 東経136° 50.7′)
事故の概要	プレジャーボート ^{ケフ} KFは北北西進中、漁船松栄丸は南南西進中、両船が衝突した。 KF は、船首部に擦過傷を生じ、松栄丸は左舷船首部に亀裂を生じた。
事故調査の経過	令和2年12月11日、本事故の調査を担当する主管調査官（横浜事務所）ほか1人の地方事故調査官を指名した。 原因関係者から意見聴取を行った。
事実情報	<p>船種船名、総トン数 船舶番号、船舶所有者等 L×B×D、船質 機関、出力、進水等</p> <p>A プレジャーボート KF、1.1トン 280-36999三重、個人所有 6.39m (Lr) × 2.10m × 0.89m、FRP ガソリン機関、47.81kW、平成10年6月</p> <p>B 漁船 松栄丸、1.0トン ME3-61335（漁船登録番号）、個人所有 7.61m (Lr) × 1.79m × 0.64m、FRP ガソリン機関、36.80kW、平成7年5月 第243-38079号（船舶検査済証の番号）</p>
乗組員等に関する情報	<p>船長A 50歳 二級小型船舶操縦士・特殊小型船舶操縦士・特定 免許登録日 平成10年3月12日 免許証交付日 平成29年10月23日 (令和5年3月11日まで有効)</p> <p>船長B 59歳 二級小型船舶操縦士・特殊小型船舶操縦士・特定 免許登録日 昭和61年8月12日 免許証交付日 令和2年11月19日 (令和8年8月11日まで有効)</p>

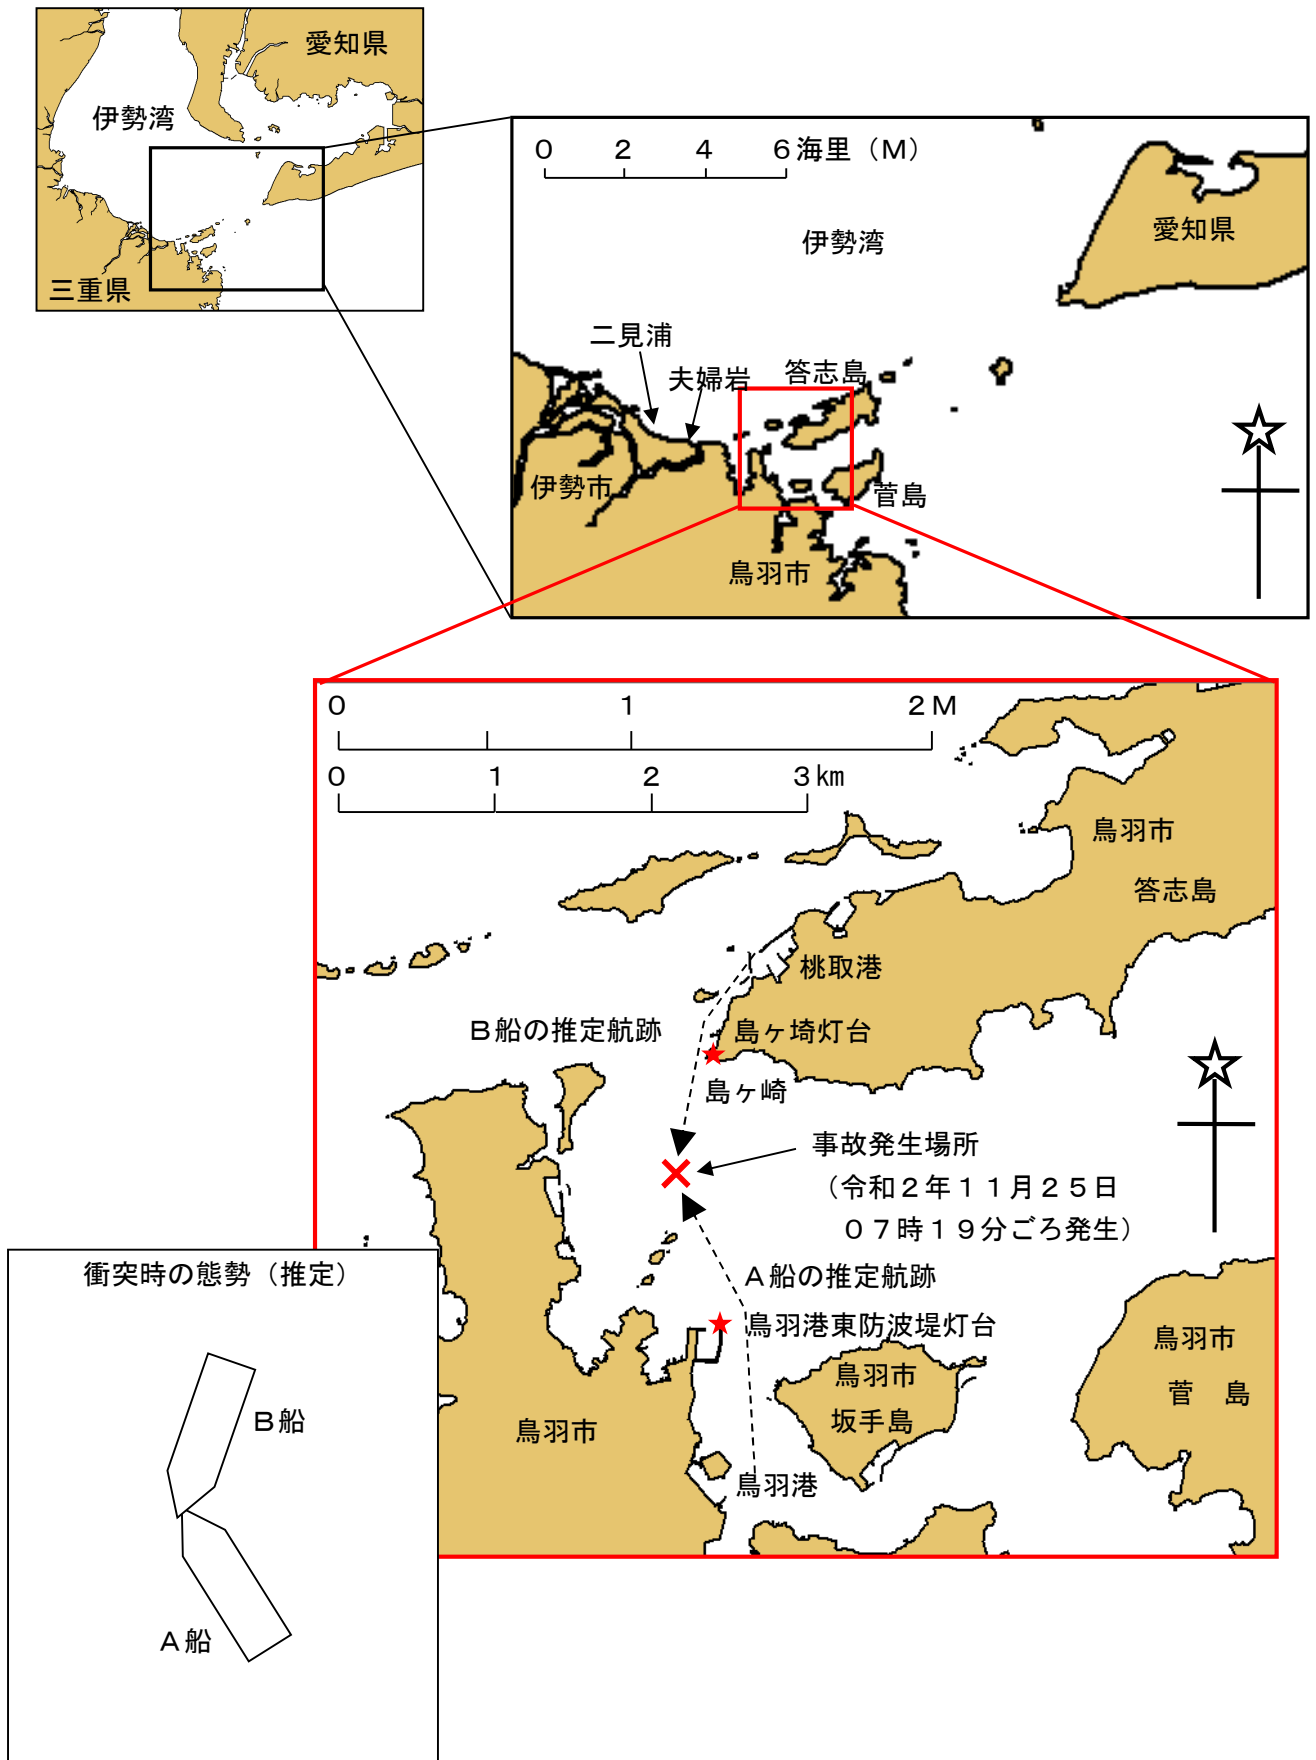
付図1 事故発生経過概略図

<p>判明した事項の解析</p>	<p>A船は、島ヶ崎南西方沖において北北西進中、船長Aが、周囲に他船がないものと思い込み、魚群探知機で魚群を探すことに意識を向け、同じ針路及び速力で航行を続けたことから、B船に気付くのが遅れ、B船と衝突したものと考えられる。</p> <p>船長Aは、鳥羽港を出港後、目視で周囲を確認した際、他船が見当たらなかったことから、周囲に他船がないものと思い込み、魚群探知機で魚群を探すことに意識を向けていたものと考えられる。</p> <p>B船は、島ヶ崎南西方沖において南南西進中、船長Bが、自船の左舷前方から近づくA船を認めた際、A船がB船を避けてくれると思い、針路及び速力を保持して航行を続けたことから、A船が間近に迫って衝突の危険を感じ、機関を後進にかけたものの間に合わず、A船と衝突したものと考えられる。</p> <p>船長Bは、左舷前方から近づくA船を認め、かつA船の船首部に見張り員がいたのが見えていたことから、A船がB船を避けてくれると思ったものと考えられる。</p>
<p>原因</p>	<p>本事故は、A船が北北西進中、B船が南南西進中、船長Aが魚群探知機で魚群を探すことに意識を向けて同じ針路及び速力で航行を続け、また、船長Bが、B船の左舷前方から近づくA船を認めた際、A船がB船を避けてくれると思い、針路及び速力を保持して航行を続けたため、両船が衝突したものと考えられる。</p>
<p>再発防止策</p>	<p>今後の同種事故等の再発防止に役立つ事項として、次のことが考えられる。</p> <ul style="list-style-type: none"> ・ 船長は、航行中、特定の作業に集中せず、常に周囲の適切な見張りを行うこと。 ・ 船長は、自船が保持船であっても、相手船が適切な避航動作をとっていないことが明らかな場合には、音響信号による警告を実施するなど、直ちに衝突を避けるための措置をとること。

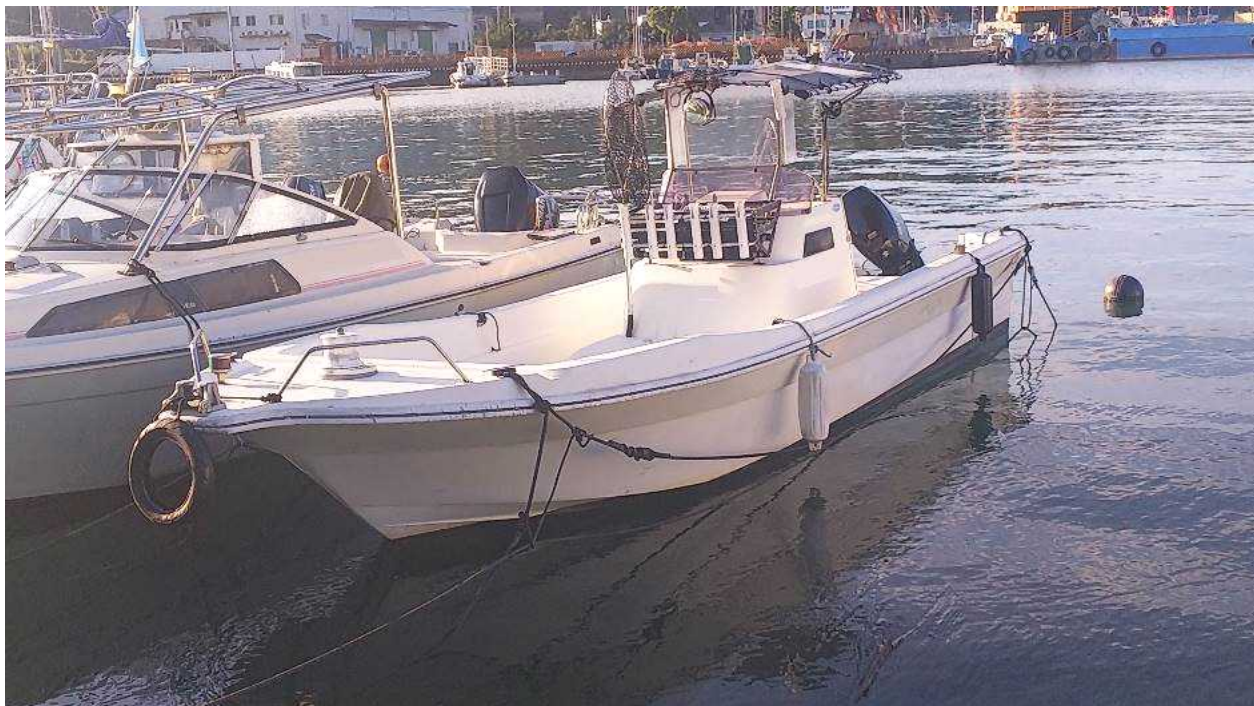
写真1 A船

死傷者等	なし
損傷	A 船首部に擦過傷 B 左舷船首部に亀裂
気象・海象	気象：天気 晴れ、風向 北西、風速 約2m/s、視界 良好 海象：海面 平穏
事故の経過	<p>A船は、船長Aが1人で乗り組み、同乗者1人を乗せ、釣りの目的で、令和2年11月25日07時10分ごろ三重県伊勢市の二見浦沖の海域に向けて鳥羽市鳥羽港を出港した。</p> <p>船長Aは、出港後、約13ノット(kn)の速力(対地速力、以下同じ。)で航行し、鳥羽港東防波堤灯台を過ぎたあたりで北北西に針路を変え、周囲に他船が見当たらなかったため、魚影を探そうとして魚群探知機を見ながら同じ針路及び速力で航行していた。</p> <p>船長Aは、07時19分ごろ、船首にいた同乗者からの「船」という声を聞いて顔を上げたところ、右船首方約50mに迫っているB船に初めて気づき、慌てて機関を中立とし、さらに後進にかけようとしたが間に合わず、B船の左舷船首部に船首が衝突した。</p> <p>船長Aは、衝突後、B船に声を掛けて船長Bの無事を確認し、A船の損傷状況を確認の上、B船とともに鳥羽港へ向かった。</p> <p>B船は、船長Bが1人で乗り組み、11月25日07時05分ごろ勤務地がある鳥羽港へ向け、鳥羽市答志島の桃取港を出港した。</p> <p>船長Bは、出港後、約12knの速力で答志島の西岸に沿って南南西進していたところ、07時17分ごろ、島ヶ崎の西方を過ぎたあたりで、左舷前方約800mに、北上してくるA船を初めて視認し、自船が保持船であるので、A船が自船を避けてくれると思い、針路及び速力を保持して続航した。</p> <p>船長Bは、A船船首に人が居るのが見え動向を見守っていたが、約1分経過後も避航する気配がなく80mほどに近づく状況となって衝突の危険を感じ、衝突を避けようとして機関を後進とし、相手船に向かって大声で叫んだが間に合わず、A船と衝突した。</p> <p>船長Bは、衝突後、被害状況を確認の上、携帯電話で118番通報し、A船とともに鳥羽港に向かった。</p> <p>(付図1 事故発生経過概略図、写真1 A船、写真2 B船 参照)</p>

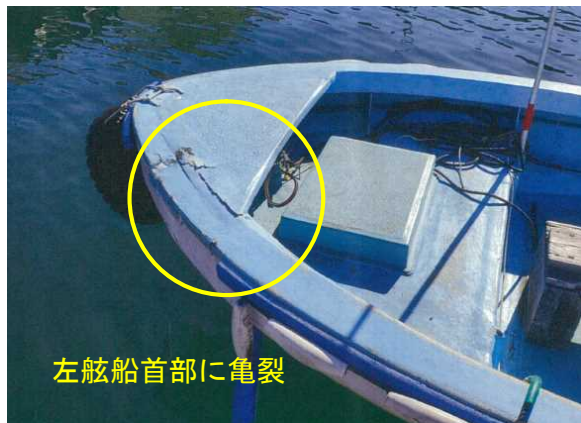
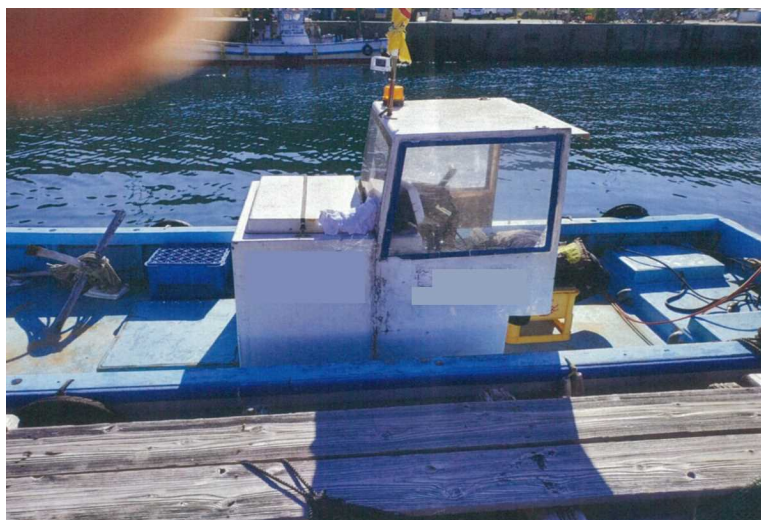
写真2 B船

左舷船首部に亀裂
