船舶事故調査報告書

令和4年2月2日

運輸安全委員会（海事専門部会）議決

事故種類	衝突（灯標）
発生日時	令和3年1月31日 22時50分ごろ
発生場所	中ノ瀬航路第3号灯標 東京湾中ノ瀬A灯標から真方位060° 1.7海里（M）付近 （概位 北緯35° 22.1′ 東経139° 45.0′）
事故の概要	引火性液体物質ばら積船兼液体化学薬品ばら積船 ^{きょうわ} 協和丸は、北北東進中、灯標に衝突した。 協和丸は船尾部フェアリーダーカバーに破損等を生じ、灯標は、脚部に凹損等を生じた。
事故調査の経過	令和3年2月10日、本事故の調査を担当する主管調査官（横浜事務所）ほか1人の地方事故調査官を指名した。 原因関係者から意見聴取を行った。
事実情報 船種船名、総トン数 船舶番号、船舶所有者等 L×B×D、船質 機関、出力、進水等	引火性液体物質ばら積船兼液体化学薬品ばら積船 協和丸、498トン 140119、上野ロジケム株式会社、エヌ・シー・ユー物流株式会社（船舶管理者、A社） 62.97m×10.00m×4.50m、鋼 ディーゼル機関、736kW、平成16年12月
乗組員等に関する情報	船長 61歳 四級海技士（航海） 免許年月日 平成元年4月21日 免状交付年月日 平成31年2月21日 免状有効期間満了日 令和6年4月20日 甲板長 23歳 四級海技士（航海） 免許年月日 平成30年3月30日 免状交付年月日 平成30年3月30日 免状有効期間満了日 令和5年3月29日
死傷者等	なし
損傷	本船 船尾部左舷フェアリーダーカバーに破損及び船橋左舷外板に擦過傷

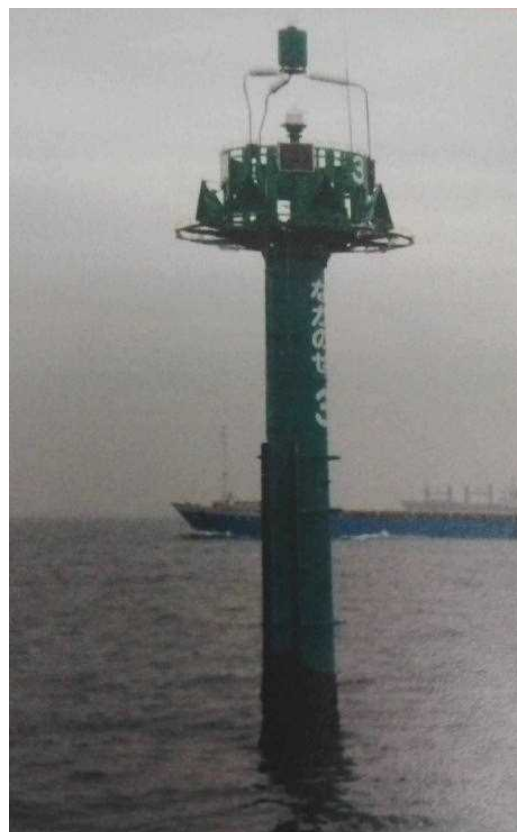
写真3 本件灯標

灯標 脚部に凹損及び擦過傷
気象・海象	気象：天気 晴れ、風向 北、風力 2、視界 良好 海象：波高 約0.3m、潮流 南西 約1ノット (kn)
事故の経過	<p>本船は、船長ほか5人が乗り組み、メチルイソブチルケトン等の液体化学薬品約655トンを積載して令和3年1月29日に三重県四日市港を出港し、荒天のため三重県津松阪港にて避泊後、1月31日06時00分ごろ京浜港川崎区に向かって同港を出港した。</p> <p>船長は、21時00分ごろ、神奈川県三浦市 鷺崎^{つるぎ}の南方で、船橋当直を甲板長に交替し、一旦降橋した後、21時50分ごろ浦賀水道航路に入航するところで、再び昇橋した。</p> <p>船長は、甲板長に対し、本船の船首方約0.5Mの距離で浦賀水道航路の右側寄りを北上する貨物船（以下「同航船A」という。）の後方を約9.5ノット (kn) の速力（対地速力、以下同じ。）で航行し、また本船の後方で浦賀水道航路の右側寄りを同航する本船より約1kn速力が速い2隻の貨物船（以下「同航船B」及び「同航船C」という。）の動きに留意するよう指示した。</p> <p>船長は、同航船Aが浦賀水道航路から右折して中ノ瀬航路（以下「本件航路」という。）に入り、本件航路の左寄りを目指して航行するのを認め、本船も京浜港川崎区に向かうので、同航船Aの後方に続いて本件航路の左寄りを進むように甲板長に指示した。</p> <p>船長は、22時30分ごろ本船が本件航路に入った後、同航船B及び同航船Cが続いて本件航路に入り、本船の右舷側を追い越す態勢であったので、甲板長に同航路の左寄りに進む同航船Aの後方についていくように指示し、用足しのため降橋した。</p> <p>甲板長は、船長の指示に従い、速力を保持し、本件航路の左寄りを航行する同航船Aの後方約0.5Mの距離を保って航行した。</p> <p>甲板長は、同航船B及び同航船Cが本船に近づく状況であったが、両船が共に本件航路の右寄りを航行しており、本船の右舷側を追い越していくと考えていた。</p> <p>甲板長は、22時45分ごろ、後方から近づいてきた同航船B及び同航船Cがほぼ横並びで本船の右舷側を追い越していくのを確認した後、ふと船首方を見たところ、左舷船首方約100mに中ノ瀬航路第3号灯標（以下「本件灯標」という。）が見えたので、右舵を取ったものの、本船の左舷船尾部が本件灯標に衝突した。</p> <p>船長は、衝突時の衝撃を感じて船橋に戻り、甲板長から本件灯標に衝突した旨の報告を受け、本件航路外に出て漂泊して、本事故が発生した旨を海上保安部に通報するとともにA社に報告した後、投錨した。</p> <p>（付図1 事故発生経過概略図、付表1 本船のAIS記録（抜粋）、写真1 本船、写真2 船尾部フェアリーダー破損箇所、写</p>
