船舶事故調査報告書

運輸安全委員会（海事専門部会）議決

事故種類	火災
発生日時	令和3年2月11日 05時45分ごろ
発生場所	愛知県田原市赤羽根漁港 赤羽根港東防波堤灯台から真方位342°720m付近 (概位 北緯34°36.5′ 東経137°11.2′)
事故の概要	遊漁船第三丸万丸 ^{まるまん} は、係留中、機関室で火災が発生した。 第三丸万丸は、機関室等に焼損を生じた。
事故調査の経過	令和3年2月24日、本事故の調査を担当する主管調査官（横浜事務所）ほか1人の地方事故調査官を指名した。 原因関係者から意見聴取を行った。
事実情報 船種船名、総トン数 船舶番号、船舶所有者等 L×B×D、船質 機関、出力、進水等	遊漁船 第三丸万丸、13トン AC2-5132（漁船登録番号）、個人所有 11.95m (Lr) × 4.48m × 1.61m、FRP ディーゼル機関、船内機、569.0kW、平成元年5月2日 第240-23381号（船舶検査済票の番号） 4サイクル、回転数毎分2,132、6気筒、ボア140mm、使用 燃料軽油
乗組員等に関する情報	船長 47歳 一級小型船舶操縦士・特殊小型船舶操縦士・特定 免許登録日 平成4年3月16日 免許証交付日 令和3年2月22日 (令和4年5月15日まで有効) 補助者 82歳 釣り客A 48歳
死傷者等	なし
損傷	機関室、操舵室等に焼損（全損）
気象・海象	気象：天気 晴れ、風向 西北西、風力 2、視界 良好 海象：海上 平穏 日出時刻：06時41分ごろ
事故の経過	本船は、赤羽根漁港に係留中、令和2年2月11日05時40分ごろ補助者（船長の手伝いをする者）が乗り、補助者が操舵室において

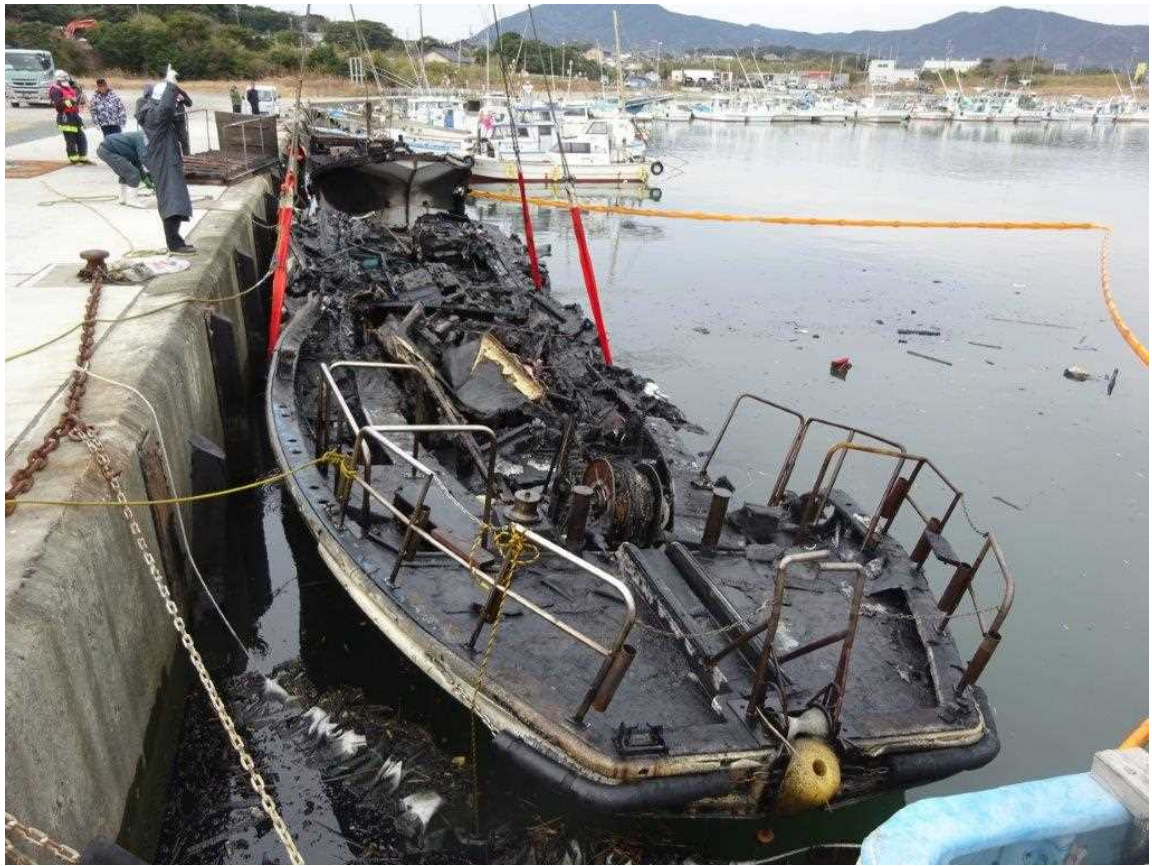
写真1 本船

<p>気象・海象等の関与 判明した事項の解析</p>	<p>なし</p> <p>本船は、赤羽根漁港で係留中、機関室内から出火したものと考えられる。</p> <p>本船は、約32年以上の間電氣的な点検整備が行われていない中、機関室内の配線が漏電して過熱したことにより、出火して延焼した可能性が考えられるが、出火した状況を明らかにすることはできなかった。</p>
<p>原因</p>	<p>本事故は、夜間、本船が、赤羽根漁港で係留中、機関室内から出火したことにより発生したものと考えられる。</p>
<p>再発防止策</p>	<p>今後の同種事故等の再発防止及び被害の軽減に役立つ事項として、次のことが考えられる。</p> <ul style="list-style-type: none"> ・ 船長は、係留中、主機を始動した後、機関室の各部点検を行い、主機運転中、自船から離れないこと。 ・ 有効期限の切れた持ち運び式粉末消火器は、速やかに新しい消火器に交換すること。 ・ 定期的に電気配線の点検を行い、電線被覆に硬化が認められた場合、電線の交換を行うことが望ましい。
