船舶事故調査報告書

令和4年4月6日

運輸安全委員会（海事専門部会）議決

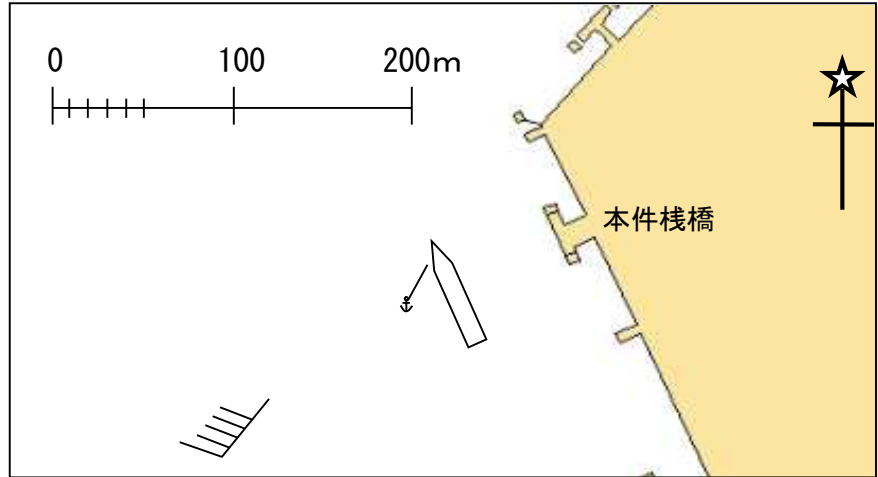
図1 08時35分ごろの状況

船長は、08時35分ごろ、約10m/sの南西の風を本船の左舷側に受ける状況で、本件棧橋の西方沖約100mで本件棧橋に平行に停船し、左錨を投錨した。（図1参照）

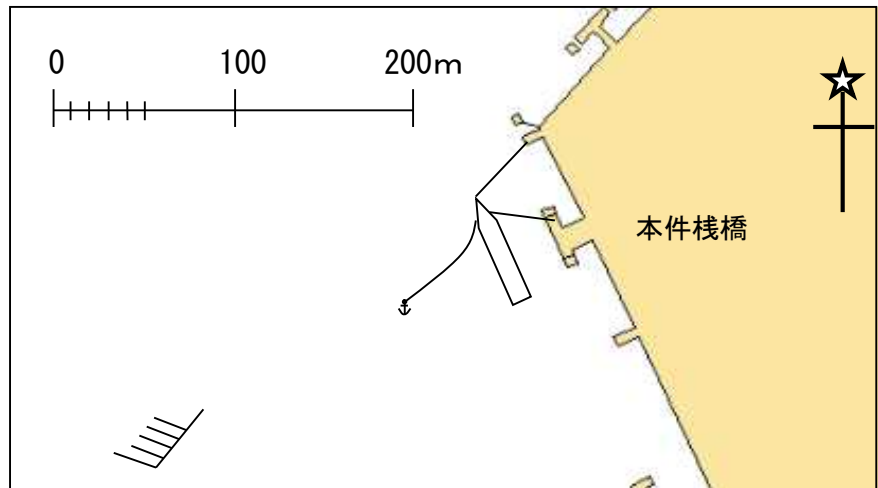
図2 08時36分ごろの状況

船長は、08時36分ごろ、綱取りボートを用いて船首スプリングを棧橋に取り、引き続いてバウラインを棧橋に取った。

船長は、係船機で各ラインを巻き取りながら左錨の錨鎖を繰り出し、本件棧橋と船体を平行に維持しながら徐々に本件棧橋に寄せていった。（図2参照）

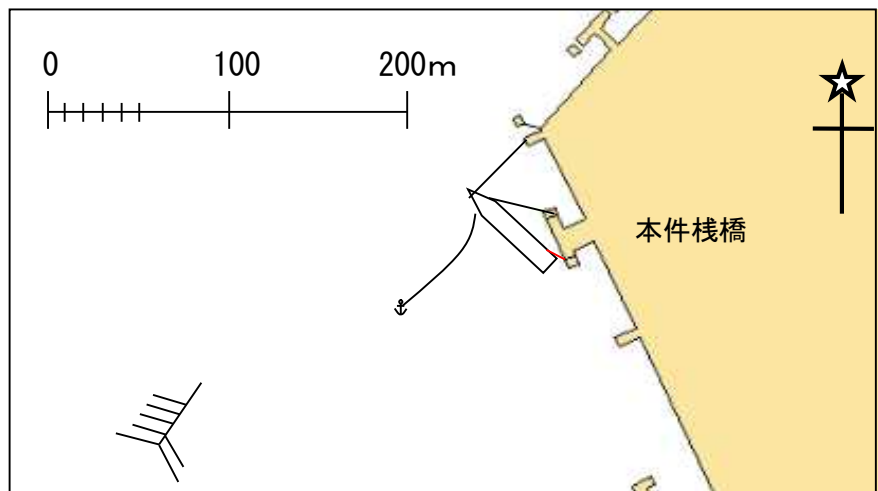
図3 08時40分ごろの状況

本船は、08時38分ごろ、船尾スプリングを棧橋に取った辺りで急に強くなってきた南西の風を受けて船尾の寄りが早まり、船長が機関を使用して船尾の急激な寄りに対応しようとしたが間に合わず、08時40分ごろ、右舷船尾ポートデッキの舷外張出し部分が、本件棧橋のローディングアームに衝突した。（図3参照）

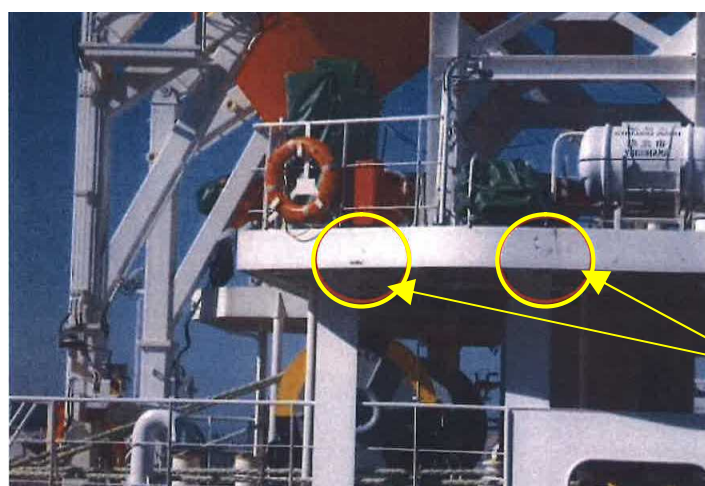
写真2 本船の損傷状況

ポートデッキ
張出し部分の
擦過傷

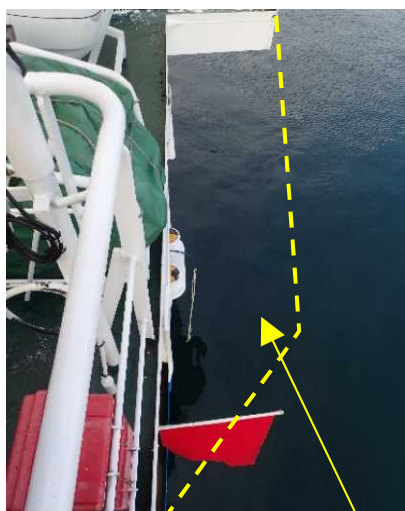
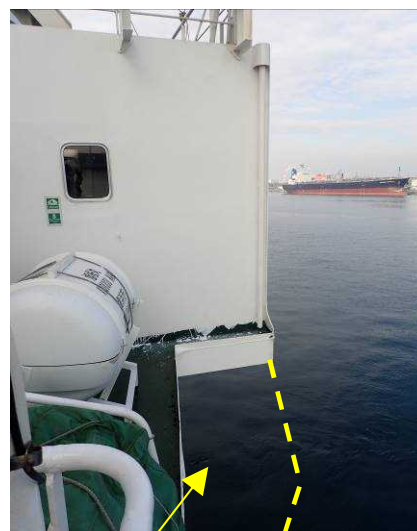
写真3 ポートデッキ張出し部分

事故後撤去したポートデッキ張出し部分

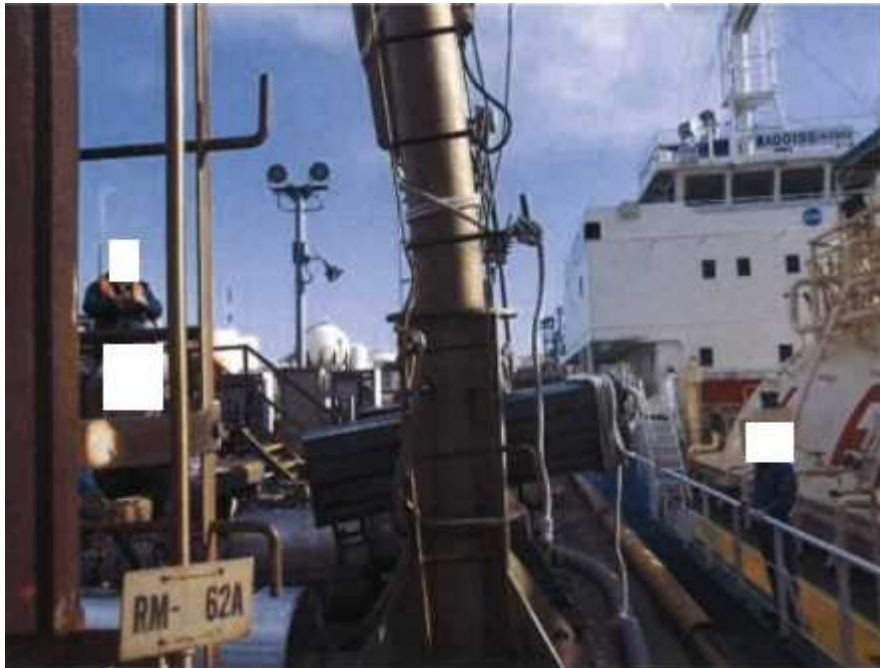
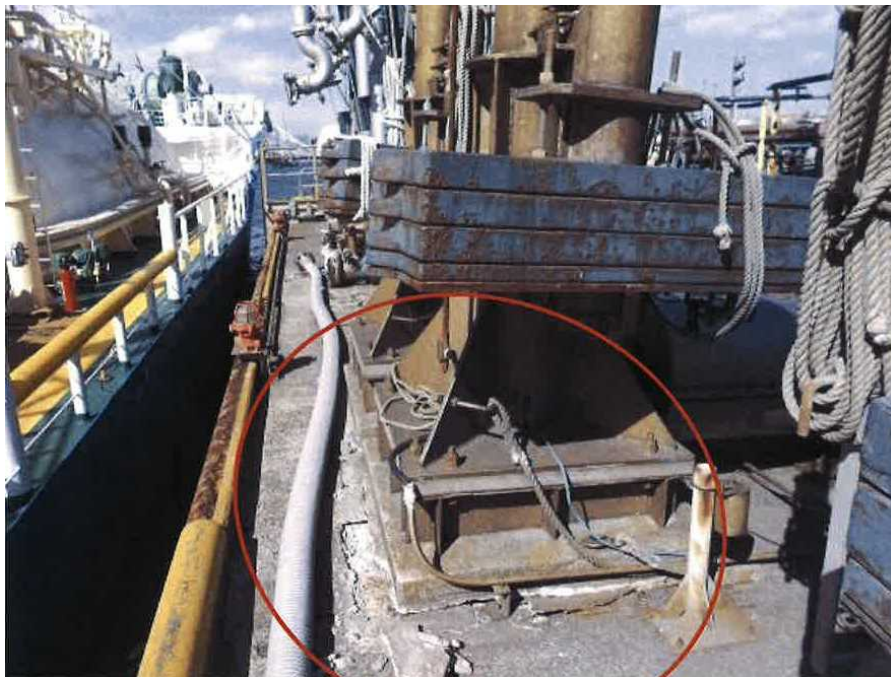
写真4 陸上施設（ローディングアーム）の損傷状況

事故種類	衝突（陸上施設）
発生日時	令和3年2月17日 08時40分ごろ
発生場所	京浜港川崎区川崎エネオスK2棧橋 川崎東扇島防波堤東灯台から真方位332° 1.7海里（M）付近 （概位 北緯35° 31.2′ 東経139° 46.0′）
事故の概要	液化ガスばら積船 ^{きよくおう} 旭桜丸は、着棧作業中、棧橋の荷役装置に衝突した。 旭桜丸は、右舷船尾部ポートデッキの張出し部外板に擦過傷を生じ、棧橋の荷役装置は、ローディングアームに曲損を生じた。
事故調査の経過	令和3年5月6日、本事故の調査を担当する主管調査官（横浜事務所）ほか1人の地方事故調査官を指名した。 原因関係者から意見聴取を行った。
事実情報 船種船名、総トン数 船舶番号、船舶所有者等 L×B×D、船質 機関、出力、進水等	液化ガスばら積船 旭桜丸、997トン 143952、独立行政法人鉄道建設・運輸施設整備支援機構、熊澤海運株式会社（A社） 69.93m×12.50m×5.50m、鋼 ディーゼル機関、1,765kW、令和2年8月
乗組員等に関する情報	船長 53歳 三級海技士（航海） 免許年月日 平成5年12月3日 免状交付年月日 平成30年10月24日 免状有効期間満了日 令和5年12月2日
死傷者等	なし
損傷	本船 右舷船尾部ポートデッキの張出し部外板に擦過傷 陸上施設 ローディングアームに曲損
気象・海象	気象：天気 晴れ、風向 南西、風速 約10～20m/s、視界 良好 海象：波高 約1.0m、潮汐 下げ潮の初期、潮高 162cm 川崎市には、14日22時54分に強風注意報が発表され、本事故当時も継続中であつた。
事故の経過	本船は、船長ほか8人が乗り組み、岡山県水島港に輸送するプロピレン750トンを積載する目的で、令和3年2月17日08時05分
