# 船舶事故調査報告書

事故種類	乗組員負傷
発生日時	令和3年4月13日 05時40分ごろ
発生場所	石川県七尾市 <sup>ななお</sup> 観音埼 <sup>かんのん</sup> 南東方沖 のと能登観音埼灯台から真方位124° 1.4海里（M）付近 （概位 北緯37°05.6′ 東経137°04.9′）
事故の概要	漁船 <sup>かいこう</sup> 第二海幸丸は、定置網漁業の操業中、甲板員がつり上げられたたも網に当たって負傷した。
事故調査の経過	令和3年4月19日、本事故の調査を担当する主管調査官（神戸事務所）ほか1人の地方事故調査官を指名した。 原因関係者から意見聴取を行った。
事実情報 船種船名、総トン数 船舶番号、船舶所有者等 L×B×D、船質 機関、出力、進水等	漁船 第二海幸丸、19トン IK2-5818（漁船登録番号）、個人所有 19.87m（Lr）×5.48m×1.67m、FRP ディーゼル機関、423.00kW、平成12年5月14日 第244-23971号（船舶検査済票の番号）
乗組員等に関する情報	船長 26歳 二級小型船舶操縦士 免許登録日 平成30年6月25日 免許証交付日 平成30年6月25日 （令和5年6月24日まで有効） 漁労長 40歳 二級小型船舶操縦士 免許登録日 令和元年5月17日 免許証交付日 令和元年5月17日 （令和6年5月16日まで有効） 甲板員A 59歳
死傷者等	重傷 1人（甲板員A）
損傷	なし
気象・海象	本事故発生場所の南西方約10.0kmに位置する七尾地域気象観測所の観測値は、次のとおりであった。

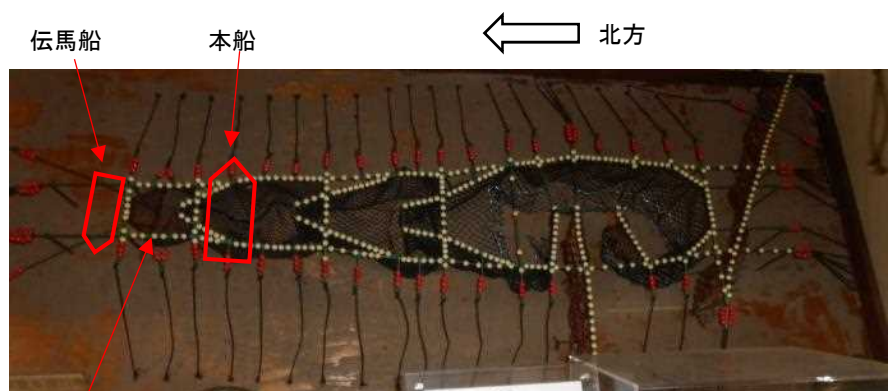
本船は、魚が集まる落とし網の南端に船首を東方に向け、伝馬船が落とし網の北端に船首を西方に向けてそれぞれ落とし網の枠網に係留した後、本船が落とし網を巻き上げて本船と伝馬船との距離を近づけ、かかった魚を落とし網からたも網で本船の魚倉内に積み込む作業を繰り返していた。（写真1参照）

写真1 本件定置網への係留状況（イメージ）

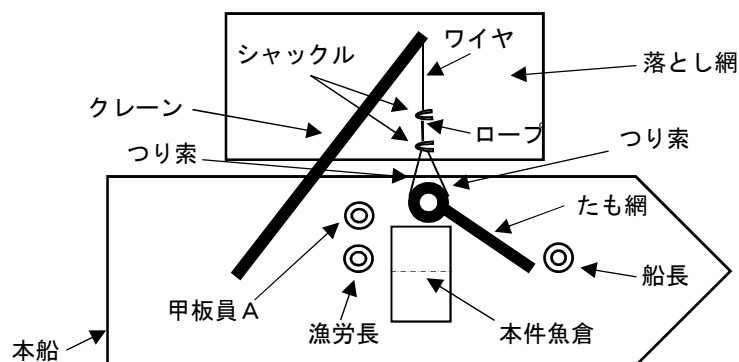
甲板員Aは、漁労長の左舷側隣でたも網から本件魚倉へ漁獲物を積み込む作業についていた。（図1参照）

図1 漁獲物を積み込む作業の状況（イメージ）

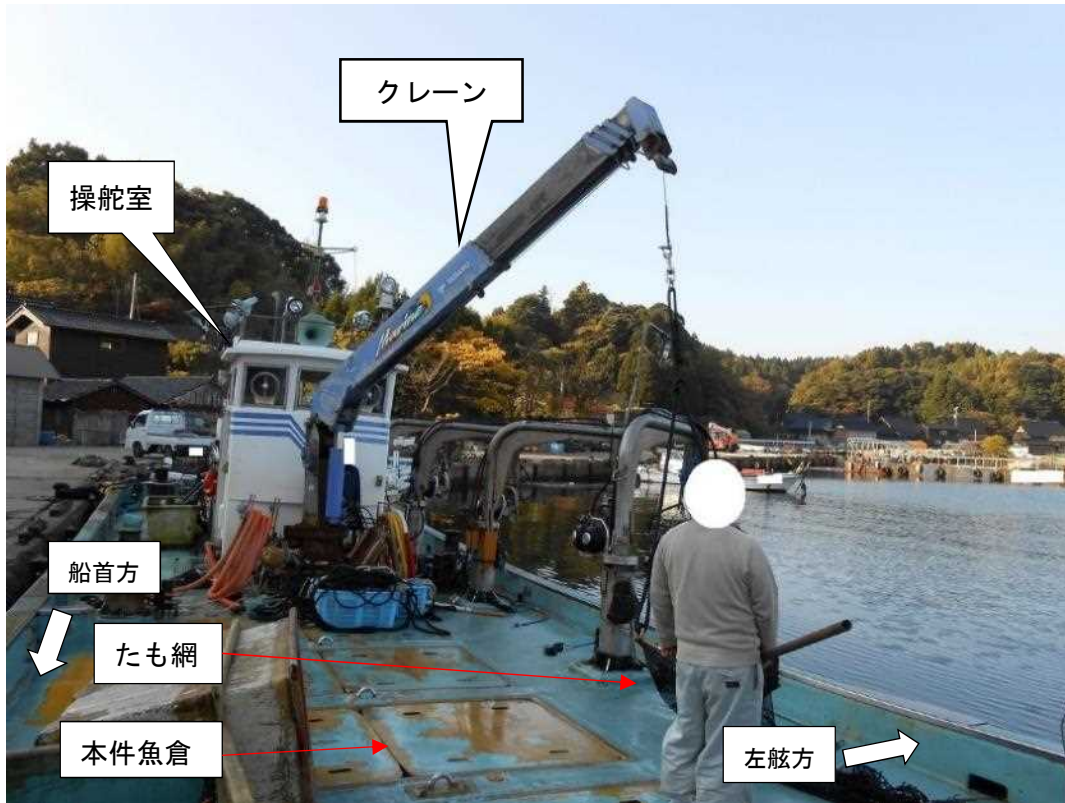
写真2 前部甲板上の状況

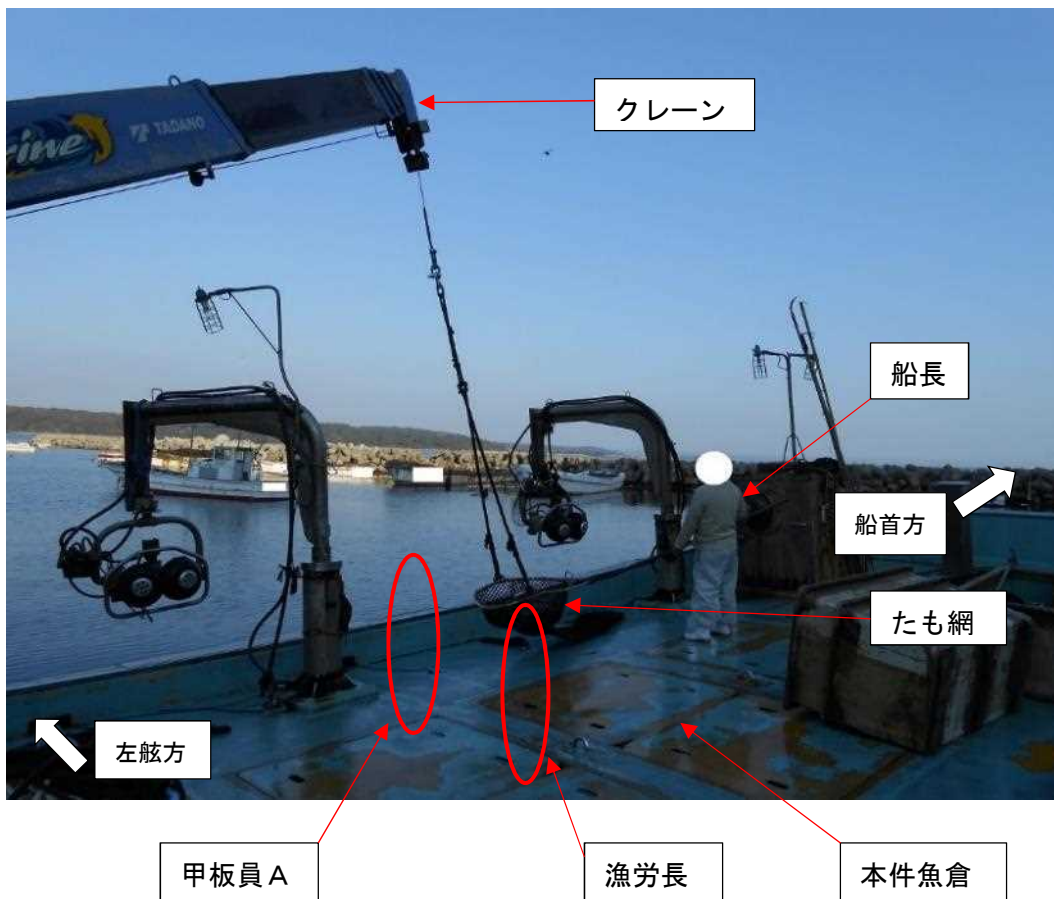
写真3 乗組員配置状況

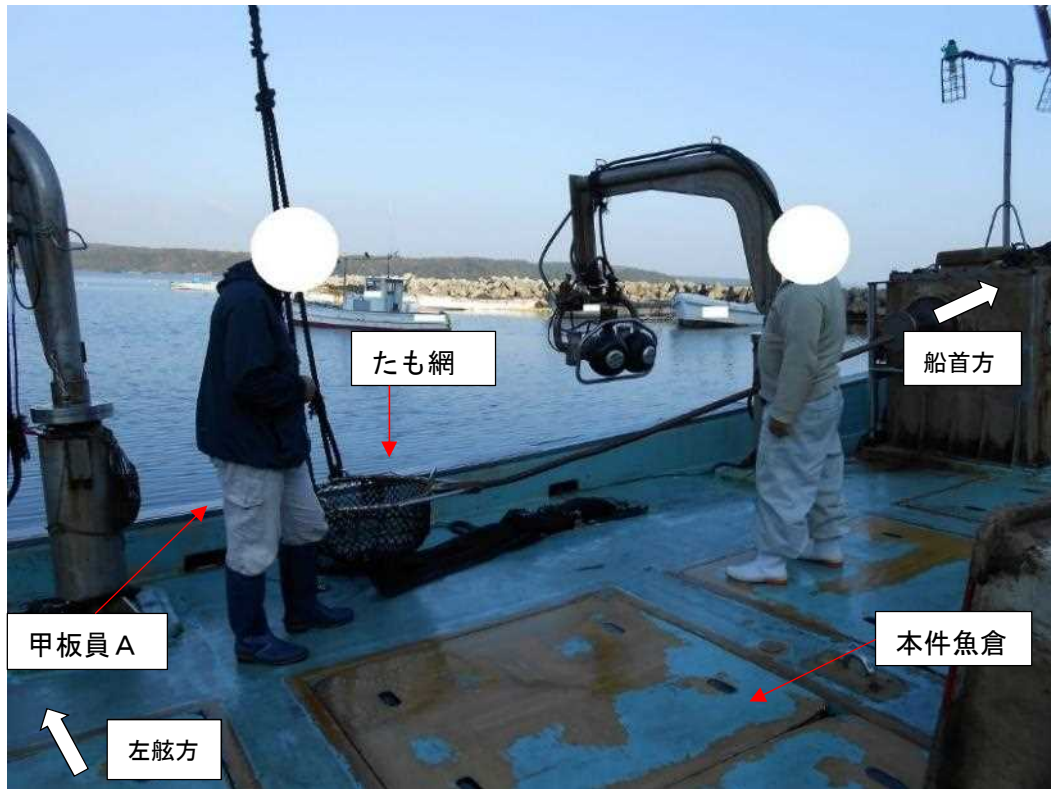
本船は、漁労長が、落とし網から漁獲物（いわし）をすくったたも網（総重量約200kg）をクレーンでつり上げ、本件魚倉まで漁獲物を積み込む作業の途中、本船が風浪を受けて動揺し、船長が足を滑らせて尻もちをついてたも網の柄を離したので、甲板員Aがたも網の柄を保持する目的で船首側に移動中、05時40分ごろ、たも網が約1.5m横揺れしてたも網の枠が甲板員Aの左足に当たり、甲板員Aが本件魚倉に転落した。

写真4 事故発生時の状況 1

<b>再発防止策</b>	<p>今後の同種事故等の再発防止及び被害の軽減に役立つ事項として、次のことが考えられる。</p> <ul style="list-style-type: none"> <li>・定置網漁業の船舶所有者は、クレーンでつり上げられたたも網が揺れないように振れ止め索を設置すること。</li> </ul>

| | <ul style="list-style-type: none"><li>・ 定置網漁業の乗組員は、振れ止め索を使用しない場合、クレーンでつり上げられたたも網を保持していた他の乗組員からたも網が離れた際、たも網の揺れが収まるまでたも網に近づかないこと。</li><li>・ 船長は、事故が発生した場合、負傷者等の救護、救助のため速やかに海上保安庁に事故発生を通報すること。</li></ul> |

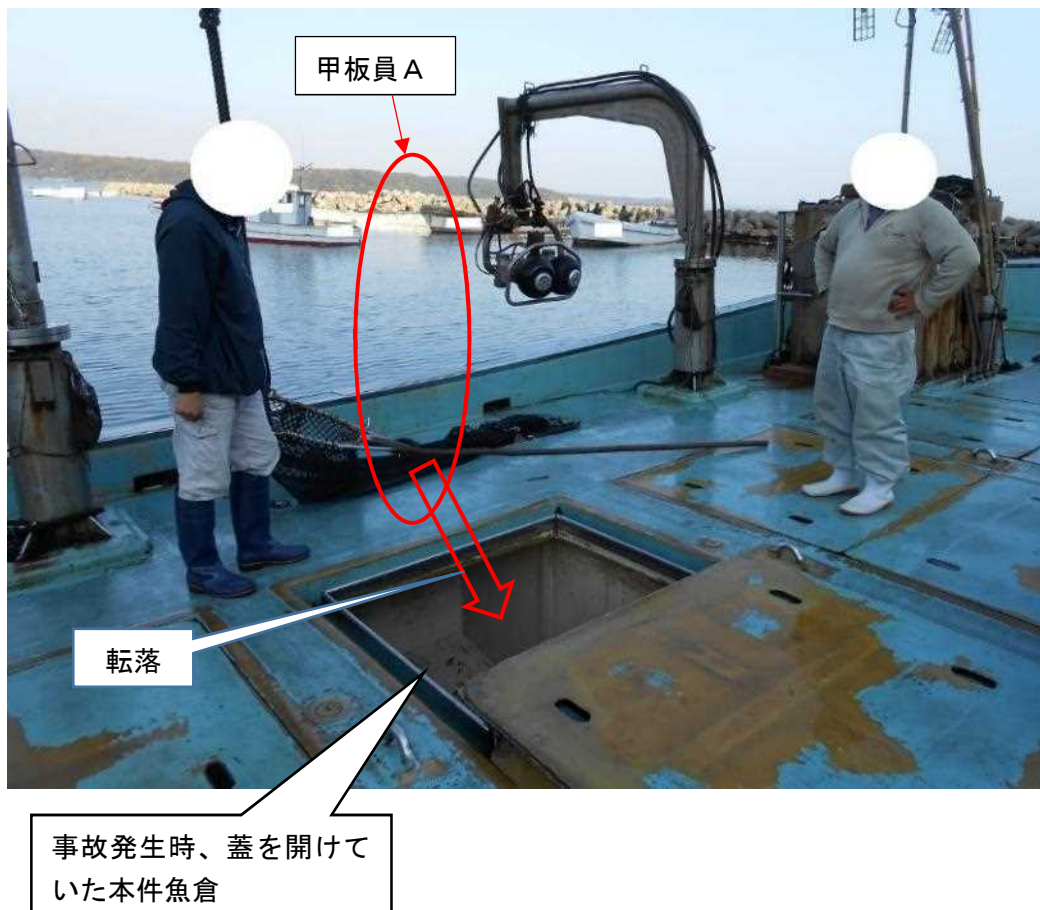
写真5 事故発生時の状況 2
