船舶事故調査報告書

事故種類	衝突（岸壁）
発生日時	令和3年6月8日 13時19分ごろ
発生場所	兵庫県姫路港広畑第1区 広畑東防波堤灯台から真方位006° 1.2海里（M）付近 （概位 北緯34° 47′ 01″ 東経134° 37′ 54″）
事故の概要	貨物船 ^{せんひめ} 千姫は、着岸操船中、岸壁に衝突した。 千姫は、球状船首部に凹損を生じ、また、岸壁は、海面下の鋼矢板 ^{こうやいた} に凹損を生じた。
事故調査の経過	令和3年6月30日、本事故の調査を担当する主管調査官（神戸事務所）ほか1人の地方事故調査官を指名した。 原因関係者から意見聴取を行った。
事実情報 船種船名、総トン数 船舶番号、船舶所有者等 L×B×D、船質 機関、出力、進水等	貨物船 千姫、498トン 143876、七花株式会社 74.54m×12.00m×7.14m、鋼 ディーゼル機関、735kW、令和2年6月9日
乗組員等に関する情報	船長 63歳 四級海技士（航海） 免許年月日 平成元年12月14日 免状交付年月日 令和元年9月4日 免状有効期間満了日 令和6年12月13日
死傷者等	なし
損傷	本船 球状船首部に凹損 岸壁 鋼矢板に凹損
気象・海象	気象：天気 曇り、風向 南、風力 2、視界 良好 海象：海上 平穏、潮汐 下げ潮の末期
事故の経過	本船は、船長ほか4人が乗り組み、鋼材約1,500tを積載し、姫路港広畑第1区の鴨田6号岸壁（以下「本件岸壁」という。）に左舷着けして揚げ荷役を行う目的で、令和3年6月7日02時30分ごろ千葉県木更津港君津地区を出港した。 船長は、本件岸壁への着岸操船が初めてであったので、木更津港で停泊中、電子海図表示装置の電子海図等を参照して着岸方法を検討し、本件岸壁前面の船溜まり ^{だまり} で一旦左転した後、右転して主機を中立

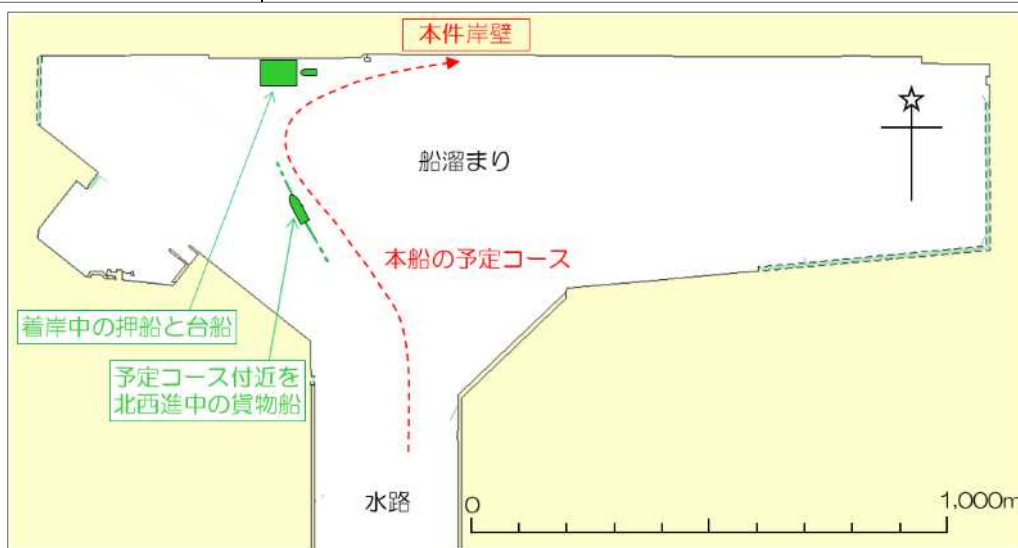
図1 予定コース付近の他船の状況

船長は、本件岸壁前面の船溜まりに入ろうとしていた13時15分ごろ、本件岸壁までの距離が約650m、速力が約6knとなったとき、同水路を先行していた貨物船が予定コース付近を北西進していること、及び本件岸壁の西側に押船と台船が着岸していることを認めた。（図1参照）

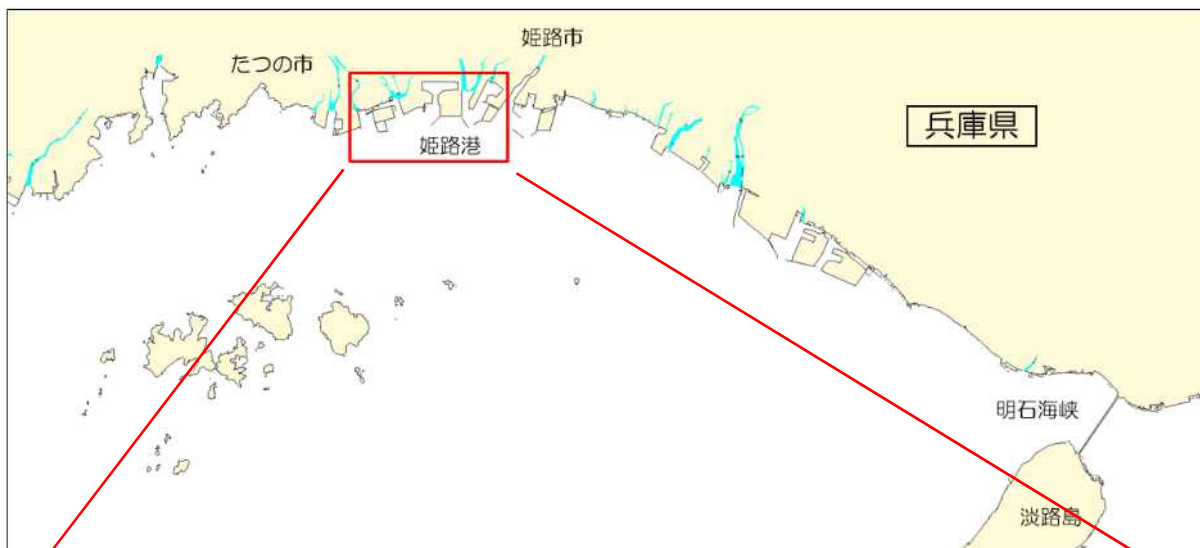
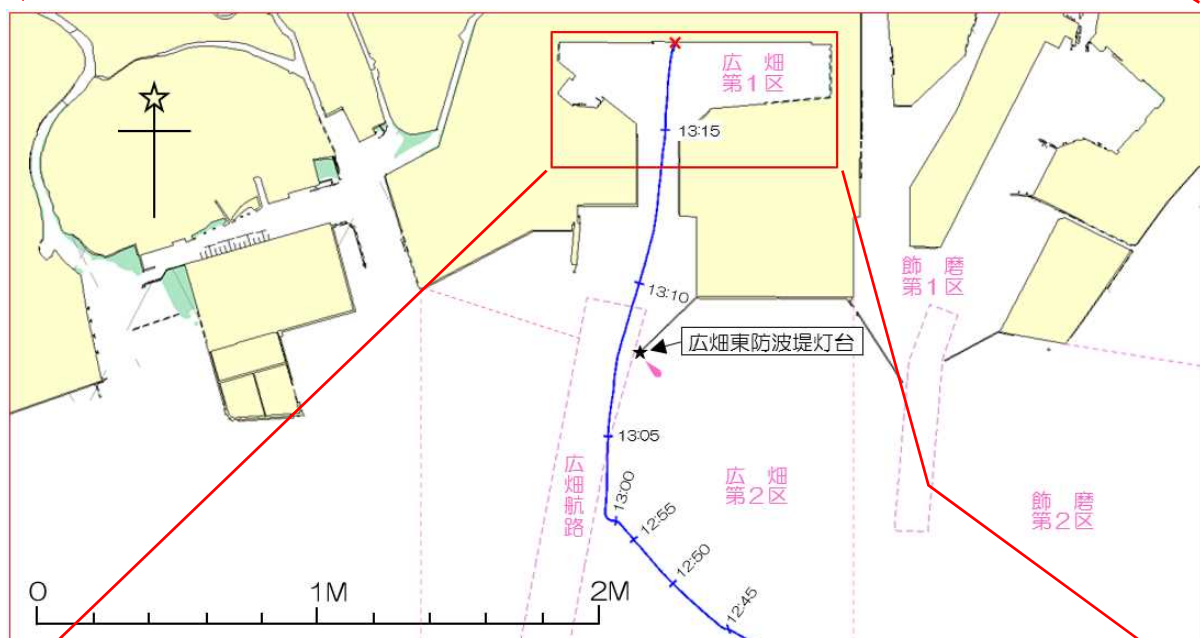
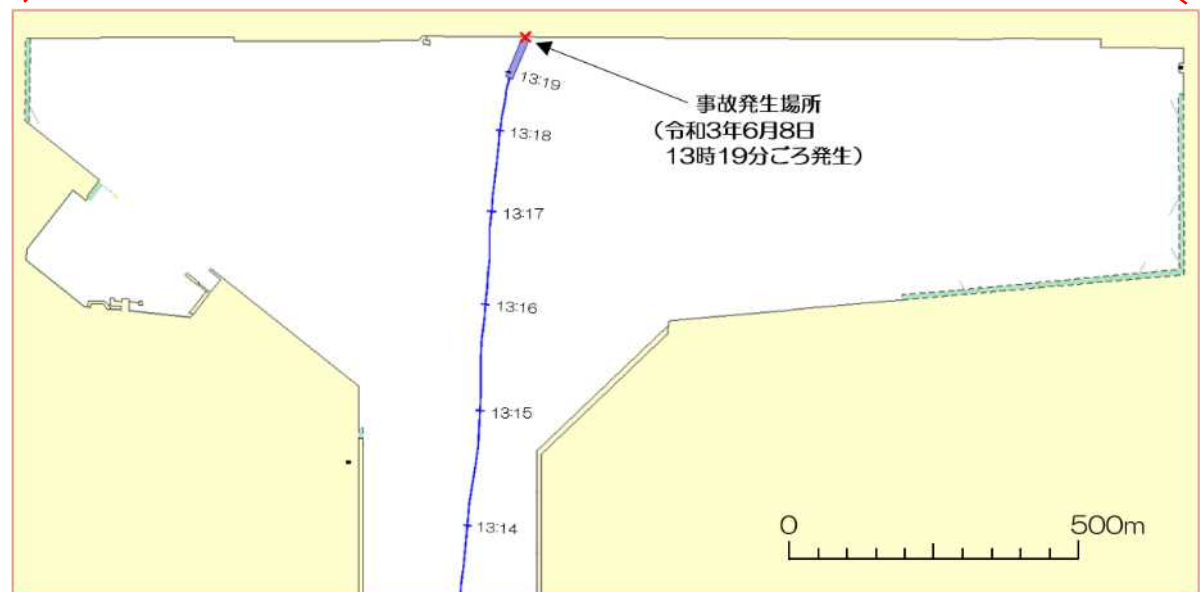
付図1 航行経路図

船長は、予定コースをとるか、あるいはそのまま北進して大角度で本件岸壁に進入するコースをとるか考えているうち、本件岸壁に接近したので、大角度で本件岸壁に進入することとし、13時17分ごろ、本件岸壁までの距離が約300m、速力が約5knとなったとき、主機を中立として前進行きあしの制御を開始し、その後、主機を後進とするとともにバウスラストを使用して右回頭を試みた。

船長は、前進行きあしが止まらず、ほとんど右回頭もしないまま本船が約3knの速力で本件岸壁に向かって接近を続けたので、危険を感じ、右舵一杯及びバウスラストを右一杯としたものの、13時19分ごろ本船の船首部が本件岸壁に衝突した。
