船舶事故調査報告書

令和4年4月6日
 運輸安全委員会（海事専門部会）議決
 委員 佐藤 雄二（部会長）
 委員 田村 兼吉
 委員 岡本 満喜子

事故種類	浸水									
発生日時	令和3年8月25日 13時34分ごろ									
発生場所	阪神港大阪区第6区 ^{ゆめしま} 夢洲北西方沖 大阪灯台から真方位344° 1,330m付近 （概位 北緯34° 39.3′ 東経135° 22.5′）									
事故の概要	プレジャーボートドリームホースは、南西進中、船首方から波を受けて浸水した。 ドリームホースは、浸水後、機関が停止して漂流し、付近のケーソンに接触を繰り返す間に船首部及び船尾部外板の破口等を生じた。									
事故調査の経過	令和3年9月13日、本事故の調査を担当する主管調査官（神戸事務所）ほか1人の地方事故調査官を指名した。 原因関係者から意見聴取を行った。									
事実情報 船種船名、総トン数 船舶番号、船舶所有者等 L×B×D、船質 機関、出力、進水等	プレジャーボート ドリームホース、2.5トン 260-47410大阪、個人所有 6.40m (Lr) × 2.53m × 1.49m、FRP ガソリン機関2基、264.80kW（合計）、平成24年8月									
乗組員等に関する情報	船長 46歳 二級小型船舶操縦士・特殊小型船舶操縦士・特定 免許登録日 平成6年10月14日 免許証交付日 令和2年10月5日 （令和7年10月4日まで有効）									
死傷者等	なし									
損傷	船首部及び船尾部外板に亀裂及び破口、機関に濡れ損（全損）									
気象・海象	(1) 気象 天気 晴れ、視界 良好 船長の観測によれば、風向は西であった。 本事故発生場所の南南東方1,330mに位置する大阪灯台の風向風速観測値は、次のとおりであった。

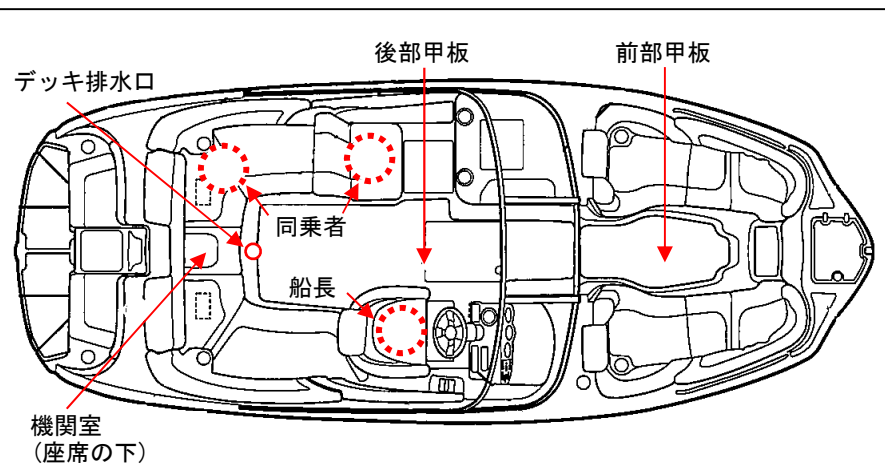
図1 乗船者の配置状況

船長は、自身が右舷中央部の操縦席に腰を掛けて操船に当たり、ビルジポンプを作動させ、同乗者2人を左舷中央部及び左舷後部の座席にそれぞれ座らせ、約20ノット（kn）の速力（対地速力、以下同じ。）で、大阪市此花区舞洲^{まいしま}北西方沖を手動操舵により南西進した。

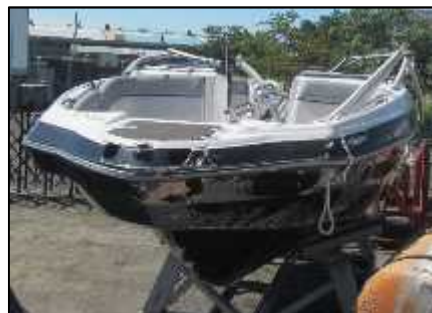
写真2 船首部

<p>その他の事項</p>	<p>(1) 本船の構造及び航走特性</p> <p>本船は、人員及び積荷がない状態で、喫水が船首及び船尾共に約37cm、船首部における乾舷が約67cm、前部甲板上における舷縁の高さが約60cmであり、前部区画には左右両舷に座席が備えられていた。</p> <p>本船は、甲板上に流入した海水が、デッキ排水口（内径約1.3cm）を通じて船尾方の船外放出口から排出され、デッキ排水口は、本船製造業者によれば、自然排水の構造であった。</p> <p>機関室は、ハッチ下方部分にパッキン（太さ約1.5cm）が取り</p>

<p>て、減速した状態で支障なく航行した経験があったことから、減速すれば安全に航行できると思ったものと考えられる。</p> <p>本船の船首部における乾舷は約67cmであり、本事故当時の波高が約1.0mであったことから、波が船首部の舷縁を越えて流入しやすい状況であったものと考えられる。</p> <p>本船は、甲板上に海水が流入すると、デッキ排水口を通じて船外に排出されるものの、デッキ排水口は自然排水の構造であり、本事故当時、船首部の舷縁を越えて流入した海水が、デッキ排水口の排水能力を越える量であったことから、排水が追いつかずに前部甲板に滞留し、船首トリムの状態となった可能性があると考えられる。</p> <p>本事故当時、舞洲北西岸沖において、風速約10m/sの南西風の影響により、波向が南西の波が発生しており、舞洲北西岸の護岸付近の水深が浅くなっていたこと及び波が同護岸に反射していたことから、波高が約1.0mに高まっていたものと考えられる。</p>
<p>原因</p>	<p>本事故は、本船が、舞洲北西方沖を南西進中、船首方の海面に波高約1.0mの波が発生している状況下、船長が、正船首方から波を受けて上下に大きく動揺しながら、同じ針路で航行を続けたため、船体が波の山を越えて波の谷に降下した際、船首部が海面下に突っ込み、波が船首部の約67cmの乾舷を越えて船内に流入し、浸水したものと考えられる。</p>
<p>再発防止策</p>	<p>今後の同種事故等の再発防止に役立つ事項として、次のことが考えられる。</p> <ul style="list-style-type: none"> ・プレジャーボートの船長は、自船の乾舷及び流入する海水の排水能力を踏まえ、安全に航行できる海域を航行するとともに、航行中、前路の波高が高いことに気付いた際は、波高の低い海域に向けて針路を変更したり、出航場所等に引き返したりするなどの浸水防止措置を採ること。

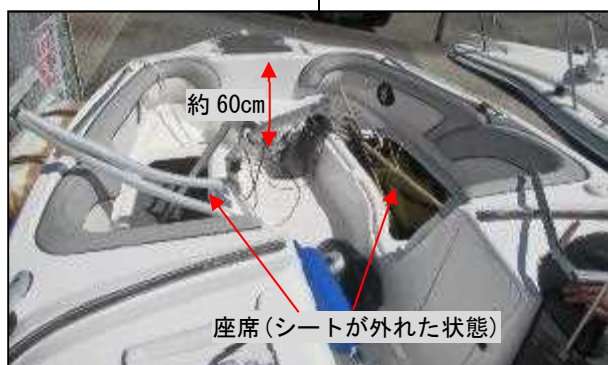
写真3 前部区画

本船は、舞洲北西方沖を南西進中、船首方の海面に波高約1.0mの波が発生している中、船長が、減速すれば安全に航行できると思い、正船首方から波を受けて上下に大きく動揺しながら、同じ針路で航行を続けたことから、減速したもの、船体が波の山を越えて波の谷に降下した際、船首部が海面下に突っ込み、波が船首部の舷縁を越えて船内に流入し、浸水したものと考えられる。

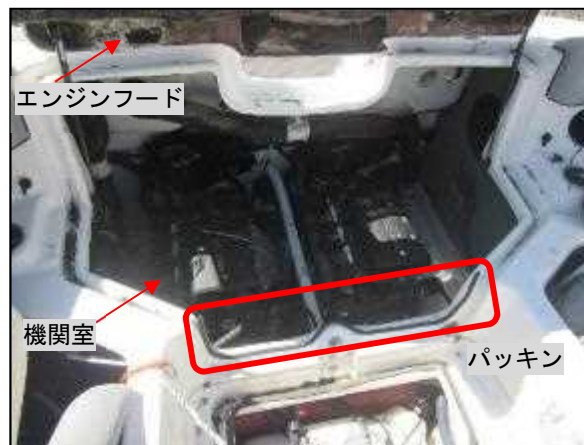
写真6 機関室

付けられ、雨水が直接入り込まない構造になっていたものの、本船製造業者によれば、水密構造ではなく、甲板上に滞留した海水がハッチコーミング（開口部の周囲の甲板より高くなった部分）からの高さが約10cm以上になれば、機関室に流入するとのことであった。（写真1～写真6 参照）

船長は、本事故当日の本事故の発生前、波を受けて少量の海水が甲板上に流入した際、デッキ排水口から船外に正常に排出されていたことを確認しており、また、出航前に機関室内にビルジが滞留していないこと及びエンジンフードを確実に閉めたことを確認していた。

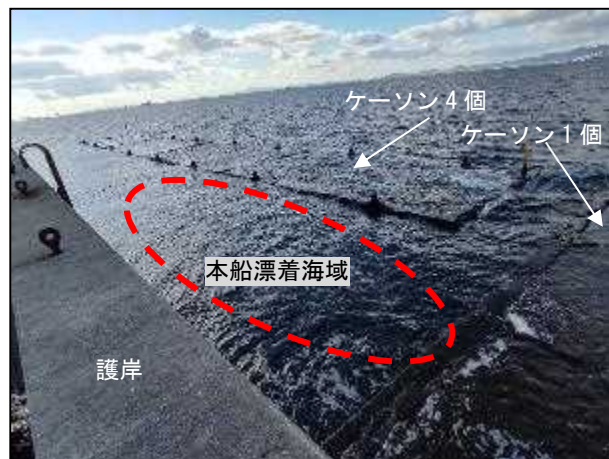
写真7 ケーソン

<p>西岸の護岸に反射して波高が約1.0mに高まっているのを認めた。</p> <p>船長は、舞洲北西岸200m沖より西方沖は海面が穏やかであることを認めたが、過去に同程度の波高の波が発生していた別の海域において、減速したことにより支障なく航行した経験があったので、減速すれば安全に航行できると思い、15knに減速して正船首方から波を受けながら同じ針路で航行を続けた。</p> <p>本船は、上下に大きく動揺しながら南西進中、13時34分ごろ船体が波の山を越えて波の谷に降下した際、船首部が海面下に突っ込み、海水が船首部の舷縁を越えて船内に流入して浸水し、前部甲板上から約20cmの高さまで滞留し、前部の乾舷が小さくなり、船首トリムの状態となった。</p> <p>船長は、前部甲板上の海水を後部甲板船尾側の排水口（以下「デッキ排水口」という。）から排出する目的で、増速して船首部を上げることにし、アクセルレバーを操作して回転数を上げたものの、船首トリムが解消しなかった。</p> <p>船長は、13時35分ごろ下がっていた船首部の舷縁を越えてさらに海水が流入し、船首トリムがなくなって水船状態となり、沈没の危険を感じて機関を中立運転とし、左舷中央部に座っていた同乗者が13時36分ごろ携帯電話で118番通報を行った。</p> <p>船長は、クーラーボックスを用いて滞留した海水を排出していたところ、機関が停止したので機関室を確認したところ、機関室内に海水が滞留し、機関が水没しているのを認めた。</p> <p>本船は、自力航行ができない状態で東方に漂流し、夢洲北西岸の護岸に設置されたケーソンと同護岸の間の海域に漂着し、本船とケーソンが接するようになったので、船長及び同乗者2人は、自力で本船からケーソンに移動した後、現場に到着した海上保安庁、警察及び消防の船艇によって救助された。</p> <p>本船は、波の影響でケーソンに接触を繰り返す間に船首部及び船尾部に亀裂及び破口を生じ、巡視艇により出航したマリナーにえい航され、陸揚げされた後、廃船処分とされた。</p> <p>（付図1 推定航行経路図及び航空写真 参照）</p>

また、舞洲北西岸中央付近には、砂浜及び人工磯と合わせて整備する予定の突堤の材料となるケーソン5個が設置されており、各ケーソンの長さは約15.4m、幅は約8mであった。(写真7参照)
