## 船舶事故調査報告書

令和4年4月6日  
 運輸安全委員会（海事専門部会）議決  
 委員 佐藤 雄二（部会長）  
 委員 田村 兼吉  
 委員 岡本 満喜子

事故種類	衝突
発生日時	令和3年10月2日 13時35分ごろ
発生場所	和歌山県和歌山市地ノ島南西方沖（友ヶ島水道中ノ瀬戸） 地ノ島灯台から真方位250° 1.35海里（M）付近 （概位 北緯34° 17.4′ 東経135° 02.0′）
事故の概要	プレジャーボート <sup>エヌディーケー</sup> NDKは漂泊中、遊漁船第三山岡丸 <sup>やまおか</sup> は北西進中、両船が衝突した。 NDKは、同乗者1人が負傷し、キャビン右舷船尾部外板の破口等を生じ、第三山岡丸は、左舷船首部外板の破口等を生じた。
事故調査の経過	令和3年10月12日、本事故の調査を担当する主管調査官（神戸事務所）ほか1人の地方事故調査官を指名した。 原因関係者から意見聴取を行った。
事実情報 船種船名、総トン数 船舶番号、船舶所有者等 L×B×D、船質 機関、出力、進水等	A プレジャーボート NDK、6.6トン 250-58828大阪、神奈川トヨタ商事株式会社 8.59m（Lr）×3.08m×1.90m、軽合金 ディーゼル機関2基、347.20kW（合計）、平成29年11月 B 遊漁船 第三山岡丸、4.99トン 281-14476大阪、個人所有 9.60m（Lr）×2.68m×0.80m、FRP ディーゼル機関、209.60kW、昭和56年7月
乗組員等に関する情報	A 船長A 55歳 一級小型船舶操縦士・特定 免許登録日 平成29年3月16日 免許証交付日 令和31年2月27日 （令和6年2月26日まで有効） B 船長B 70歳 一級小型船舶操縦士・特殊小型船舶操縦士・特定 免許登録日 平成16年10月18日 免許証交付日 令和元年9月26日 （令和6年10月17日まで有効）
死傷者等	A 軽傷 1人（同乗者）

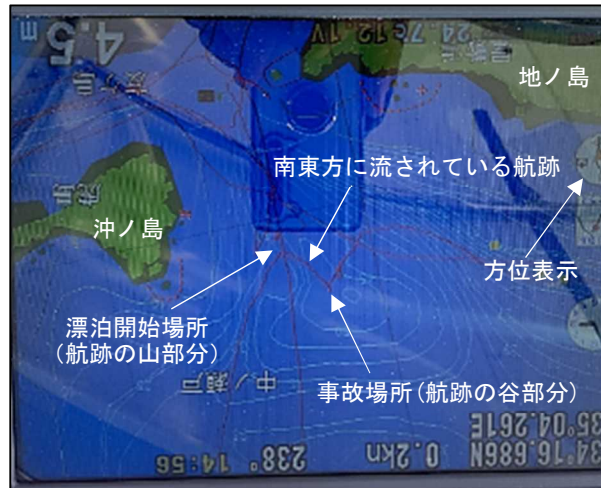
写真4 A船のGPSプロッターの航跡

A船は、微弱な南東流により南東方に向けて流されながら漂泊中、船長Aが、同乗者の「危ない、危ない」という声を聞いて船尾方を見たところ、船尾方30m付近にB船が接近してくるのを認めたものの、何もできないまま、13時35分ごろA船の右舷船尾部とB船の左舷船首部とが衝突した。(写真4参照)

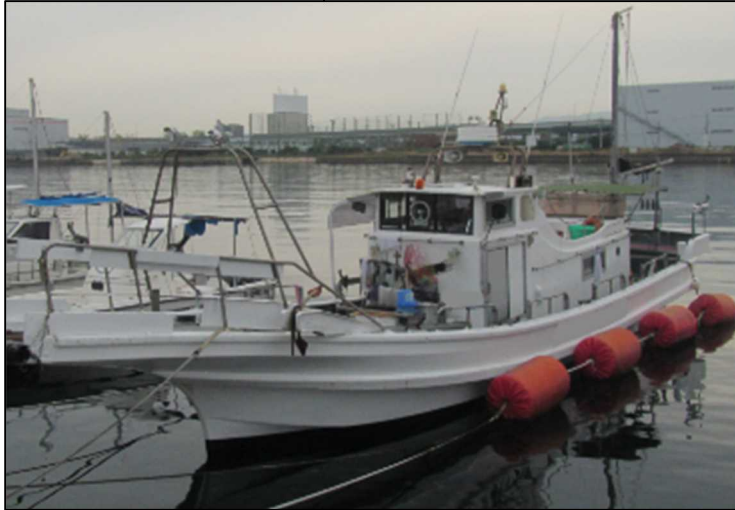
写真5 B船

船長Bは、0.5Mレンジとしたレーダー、GPSプロッター及び魚群探知機を作動させ、操舵室内で舵輪の後方に立って操船に当たり、主に目視で見張りをを行いながら約10ノットの対地速力で、手動操舵により北西進していたところ、目的の釣り場付近にA船を含む数

隻の小型船が漂流しているのを認めた。(写真5及び写真6参照)

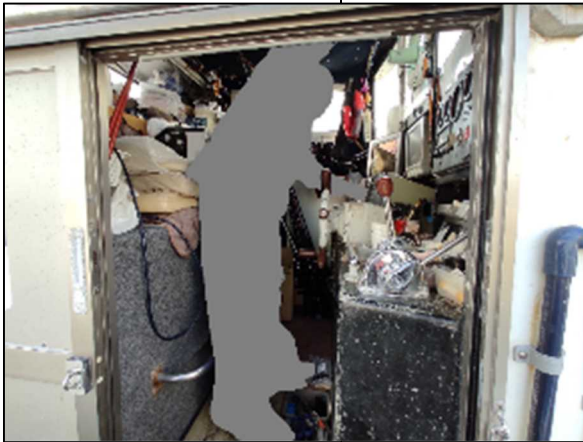
写真7 船長Bが魚群探知機を見ていた姿勢(再現)

船長Bは、13時34分ごろ船首方300m付近に漂流しているA船を認め、A船の位置が正船首やや右舷寄りであったので、同じ針路のままにA船を右舷方に見て通過できると思い、また、釣り場が近くなってきたので、魚が多くいる場所で停船する目的で操舵室内左舷側に設置された魚群探知機に映る魚影を見始めた。(写真7及び写真8参照)

B船は、地ノ島南西方沖を北西進中、船長Bが、同じ針路のままで前路で漂泊していたA船を右舷方に見て通過できると思い、魚群探知機を見ながら同じ針路及び速力で航行を続けたことから、A船との接近に気付くのが遅れ、A船と衝突したものと考えられる。

<p>船長Bは、釣り場が近くなってきたことから、魚が多くいる場所で停船する目的で魚群探知機に映る魚影を見ることに集中していたものと考えられる。</p>
原因	<p>本事故は、地ノ島南西方沖において、A船が船首を北西方に向けて漂流中、B船が北西進中、船長Aが、船首方200m付近に漂流している2隻の小型船に近づかないように操船しようと思ひ、小型船の見張りに集中して漂流を続け、また、船長Bが、同じ針路のままてA船を右舷方に見て通過できると思ひ、魚群探知機を見ることに集中して同じ針路及び速力で航行を続けたため、両船が衝突したものと考えられる。</p>
再発防止策	<p>今後の同種事故等の再発防止に役立つ事項として、次のことが考えられる。</p> <ul style="list-style-type: none"> <li>・ 船長は、漂流中、一定の方向のみに意識を向けず、常時、周囲の適切な見張りを行うこと。</li> <li>・ 船長は、航行中、他船を近くに認めた場合、目を離すことなく継続した見張りを行うこと。</li> </ul>

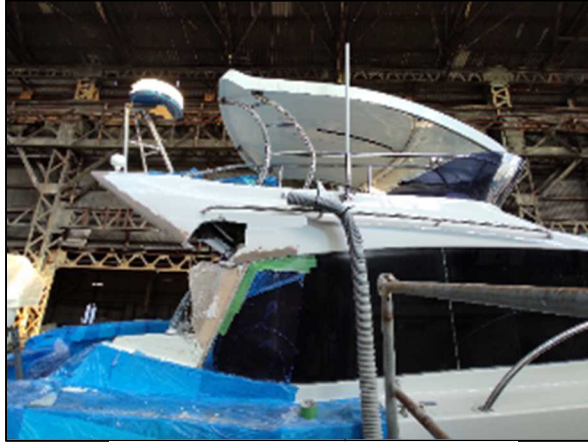
写真9 A船の操縦席

A船の操縦席は、両舷にハンドレール、船尾方にGPSアンテナ等がそれぞれ設置されていたものの、全周に渡って死角はなく、また、

汽笛を備えていた。(写真9及び写真10参照)

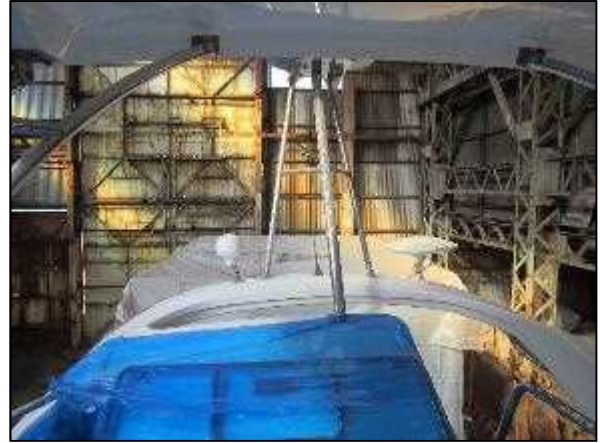
写真10 A船の後方の見通し状況

船長Aは、漂流を開始した際、船首方の2隻以外に他船を認めず、後方にも他船がいなかったため、船首方だけを見ていた。

A船は、地ノ島南西方沖において船首を北西方に向けて漂泊中、船長Aが、船首方200m付近に漂泊している2隻の小型船に近づかないように操船しようと思い、小型船の見張りに集中して漂泊を続けたことから、後方から接近するB船に気付くのが遅れ、B船と衝突したものと考えられる。

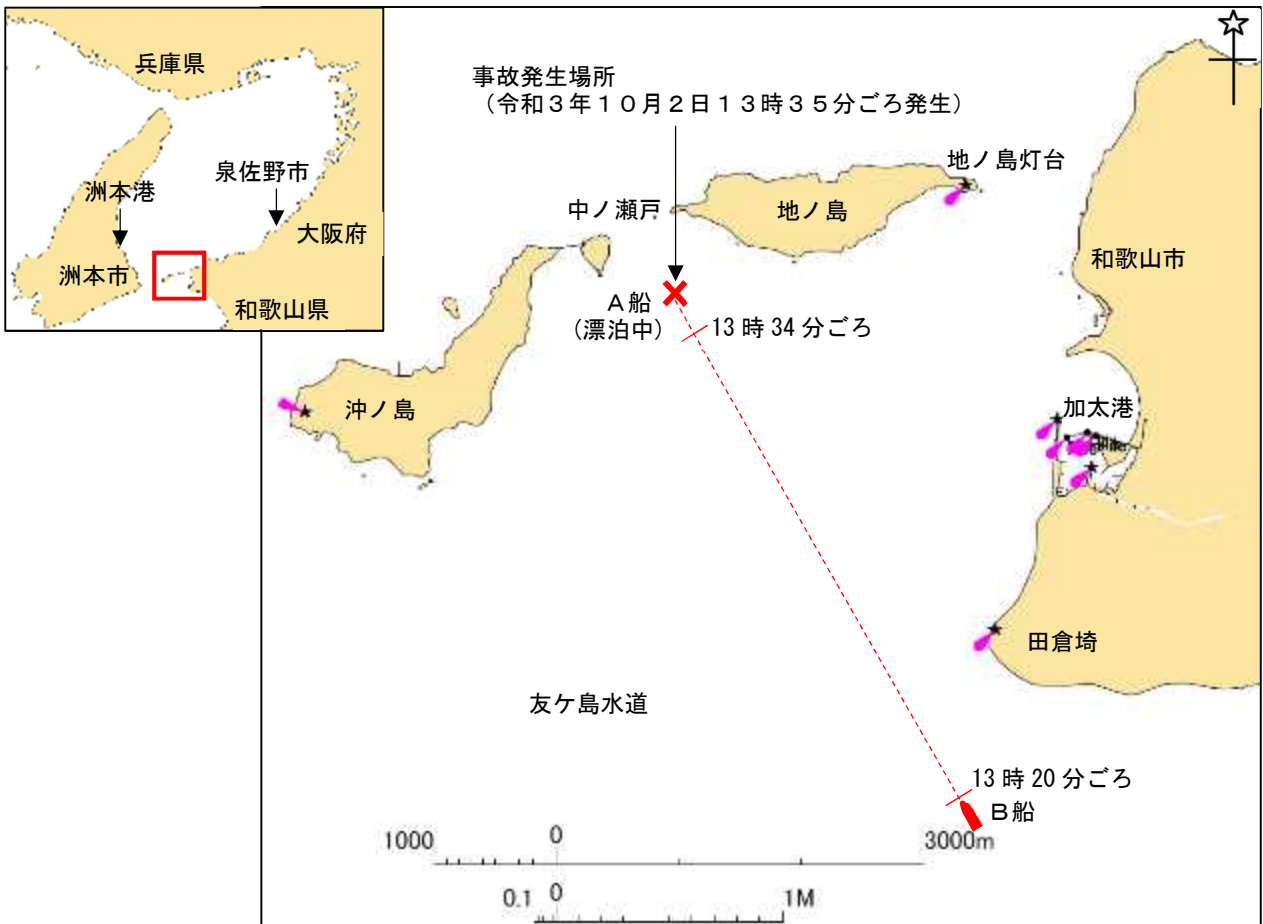
付図1 事故発生経過概略図

(付図1 事故発生経過概略図 参照)
