船舶事故調査報告書

令和4年3月9日

運輸安全委員会（海事専門部会）議決

事故種類	衝突
発生日時	令和3年4月14日 08時47分ごろ
発生場所	広島県竹原市竹原火力発電所3号石炭棧橋南方沖 忠海港東防波堤灯台から真方位262° 1.9海里（M）付近 （概位 北緯34° 19.9′ 東経132° 57.4′）
事故の概要	貨物船SAIYOは、離岸操船中、また、引船阿波島丸は、SAIYOの離岸支援操船中、両船が衝突した。 SAIYOは、右舷船首部に凹損を生じ、また、阿波島丸は、乗組員が負傷した。
事故調査の経過	令和3年4月26日、本事故の調査を担当する主管調査官（広島事務所）ほか1人の地方事故調査官を指名した。 原因関係者から意見聴取を行った。
事実情報 船種船名、総トン数 船舶番号、船舶所有者等 L×B×D、船質 機関、出力、進水等	A 貨物船 SAIYO（リベリア共和国籍）、50,927トン 9568225（IMO番号）、瀬野汽船株式会社、ESTRELLA NAVIGATION, S. A. 234.88m×38.00m×20.00m、鋼 ディーゼル機関、12,240kW、2011年4月23日 B 引船 阿波島丸、198トン 135287、J-POWER ジェネレーションサービス株式会社（A社） 29.97m（Lr）×9.20m×4.18m、鋼 ディーゼル機関2基、2,646kW（合計）、平成12年1月
乗組員等に関する情報	A 船長A（フィリピン共和国籍） 53歳 締約国資格受有者承認証 船長（リベリア共和国発給） 交付年月日 2019年12月31日 （2023年11月28日まで有効） 水先人A 68歳 内海水先区一級水先人水先免状 免許年月日 平成22年6月25日 免状交付年月日 令和2年5月25日 有効期間満了日 令和5年6月24日 B 船長B 38歳

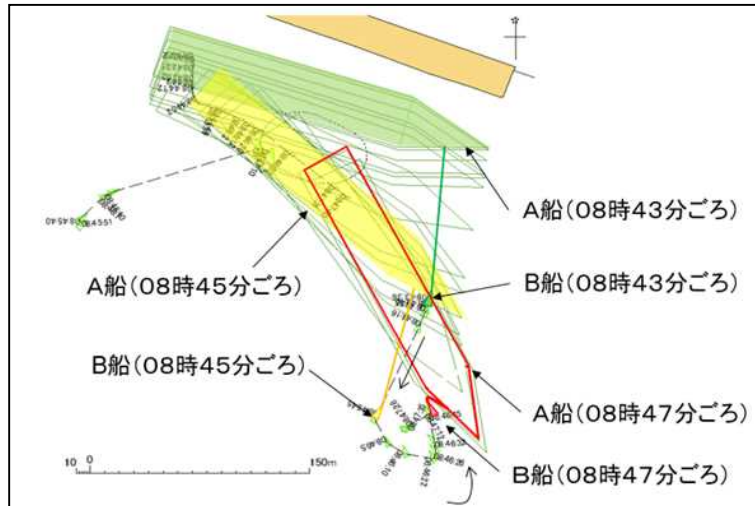
図1 衝突時のA船及びB船の状況（08時43分～47分）
（AISデータより）

航海士Bは、B船を、A船の右舷船首部のタグライン係止場所の下方付近（以下「本件接舷場所」という。）に接近させるのに際して、A船の前進に合わせてA船の本件接舷場所正横よりも少しその進行方向に進めるように、船首を本件接舷場所に向けた状態で横移動しながら操船したが、自分の意図よりもA船の船首方に近づき過ぎたと思った。

航海士Bは、A船が前進し、B船の引き出しによる回頭惰力で右回頭しながら近づいてきて、A船がB船のほぼ真向かいの体勢になり、危険を感じたので、B船を、A船の船首方から右舷船首方に離れるように左転させて右舷船尾が衝突しないように角度を取って船首着けをしようと思い、本件接舷場所に接近させた。

B船は、左転してA船の右舷船首方に少し離れた後右転して、本件接舷場所に接近しようとしたものの、約5～10°の角度で約3knの速力（対地速力、以下同じ。）でA船と衝突した。（図1参照）

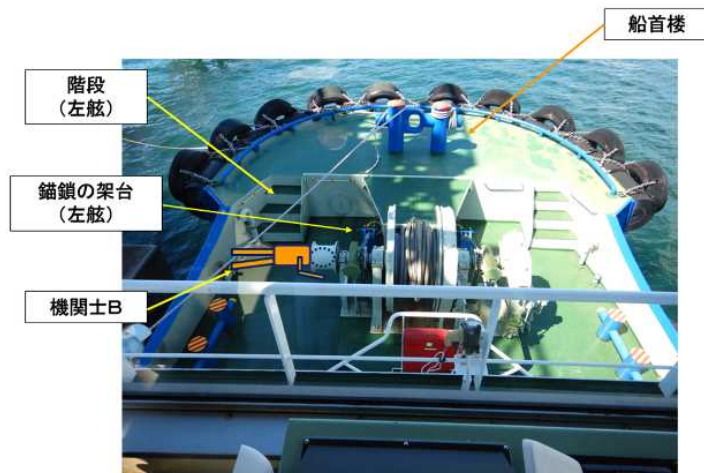
写真2 B船船首部及び機関士Bが転倒した状態（イメージ）

機関士Bは、B船がA船に早い速力で接近するので危険を感じた機関長Bの指示により、船首楼から船首部甲板上に降りようと左舷の階段を移動中に、中央の巻上げ機の前に設置された左舷側の錨鎖ストッパーの架台の方に飛ばされて当たり、意識を失ってうつ伏せに転倒した。（写真2参照）

B船は、A船から離れたところでタグラインを取り込み、その後の出港支援を取りやめて、A社の私設棧橋に着岸し、機関士Bが、A社の車両で市内の病院に搬送され、左眼瞼裂創、左肩打撲傷、左胸部打撲傷、左鎖骨骨折、右中指PIP関節脱臼骨折及び左第8・9肋骨骨折と診断された。

<p>航海士Bは、A船が前進しながら右舷方への回頭惰力により接近してきて、B船のほぼ真向かいに接近する体勢になり、危険を感じたことから、A船の右舷方に離れるように左転して右舷船尾が衝突しないように角度を取ってから船首着けをしようと思い、接近したものと考えられる。</p> <p>航海士Bは、本事故前、A船の本件接舷場所に接近しながら、A船と船首着けの際の角度を取るよう左舵及び右舵を連続して切ったが、A船と接近するのが思ったよりも早く、舵の操作に集中している間に至近になったことから、角度を取れず、減速もできなかったものと考えられる。</p> <p>船長Bは、航海士Bが操船を行う時には、ときどき操船方法が混乱しない程度に必要なアドバイスをしていたものの、操船を任せていたことから、本事故発生前にA船と真向かいの状態になった際、自ら操船して接近を止めるなどの措置を行わなかったものと考えられる。</p> <p>機関士Bは、A船に接近する際に、船首部にいたことから、接近の速さに危険を感じた機関長Bに指示されて船首楼から船首部甲板上に降りようとしたものの、転倒して負傷したものと考えられる。</p>
<p>原因</p>	<p>本事故は、竹原火力発電所南方沖において、A船が、右舷方に緩やかに回頭しながら約2knの速力で南南東進中、B船がA船の右舷方で離岸支援中、航海士Bが、B船を本件接舷場所正横よりも少しA船の進行方向に進ませようとし、図らずもA船とほぼ真向かいの状態になった後、本件接舷場所に角度を取って船首着けをしようと思い、約3knの速力で左右に連続して転舵しながら接近を続けたため、両船が衝突したものと考えられる。</p>
<p>再発防止策</p>	<p>今後の同種事故等の再発防止に役立つ事項として、次のことが考えられる。</p> <ul style="list-style-type: none"> ・ タグボートの操船者は、回頭しながら前進する離岸支援対象の船舶に対してタグラインを取り込もうと接近する際に、同船とほとんど真向かいの体勢になった時には、可能な範囲で離れて進路を同航にするなどして、相対速力が過大にならないように接舷場所のおおむね側方から針路を安定させた態勢で接近すること。 ・ タグボートの船長は、航海士に操船を行わせ、危険な状況に陥る可能性がある時には、それを回避するように明確な操船指示を行うか自ら操船を行うこと。 ・ タグボートは、移動して他船に船首着けする際、双方の船の状態により危険な状況に陥る可能性があるため、移動中は船首部に作業員を配置させないこと。

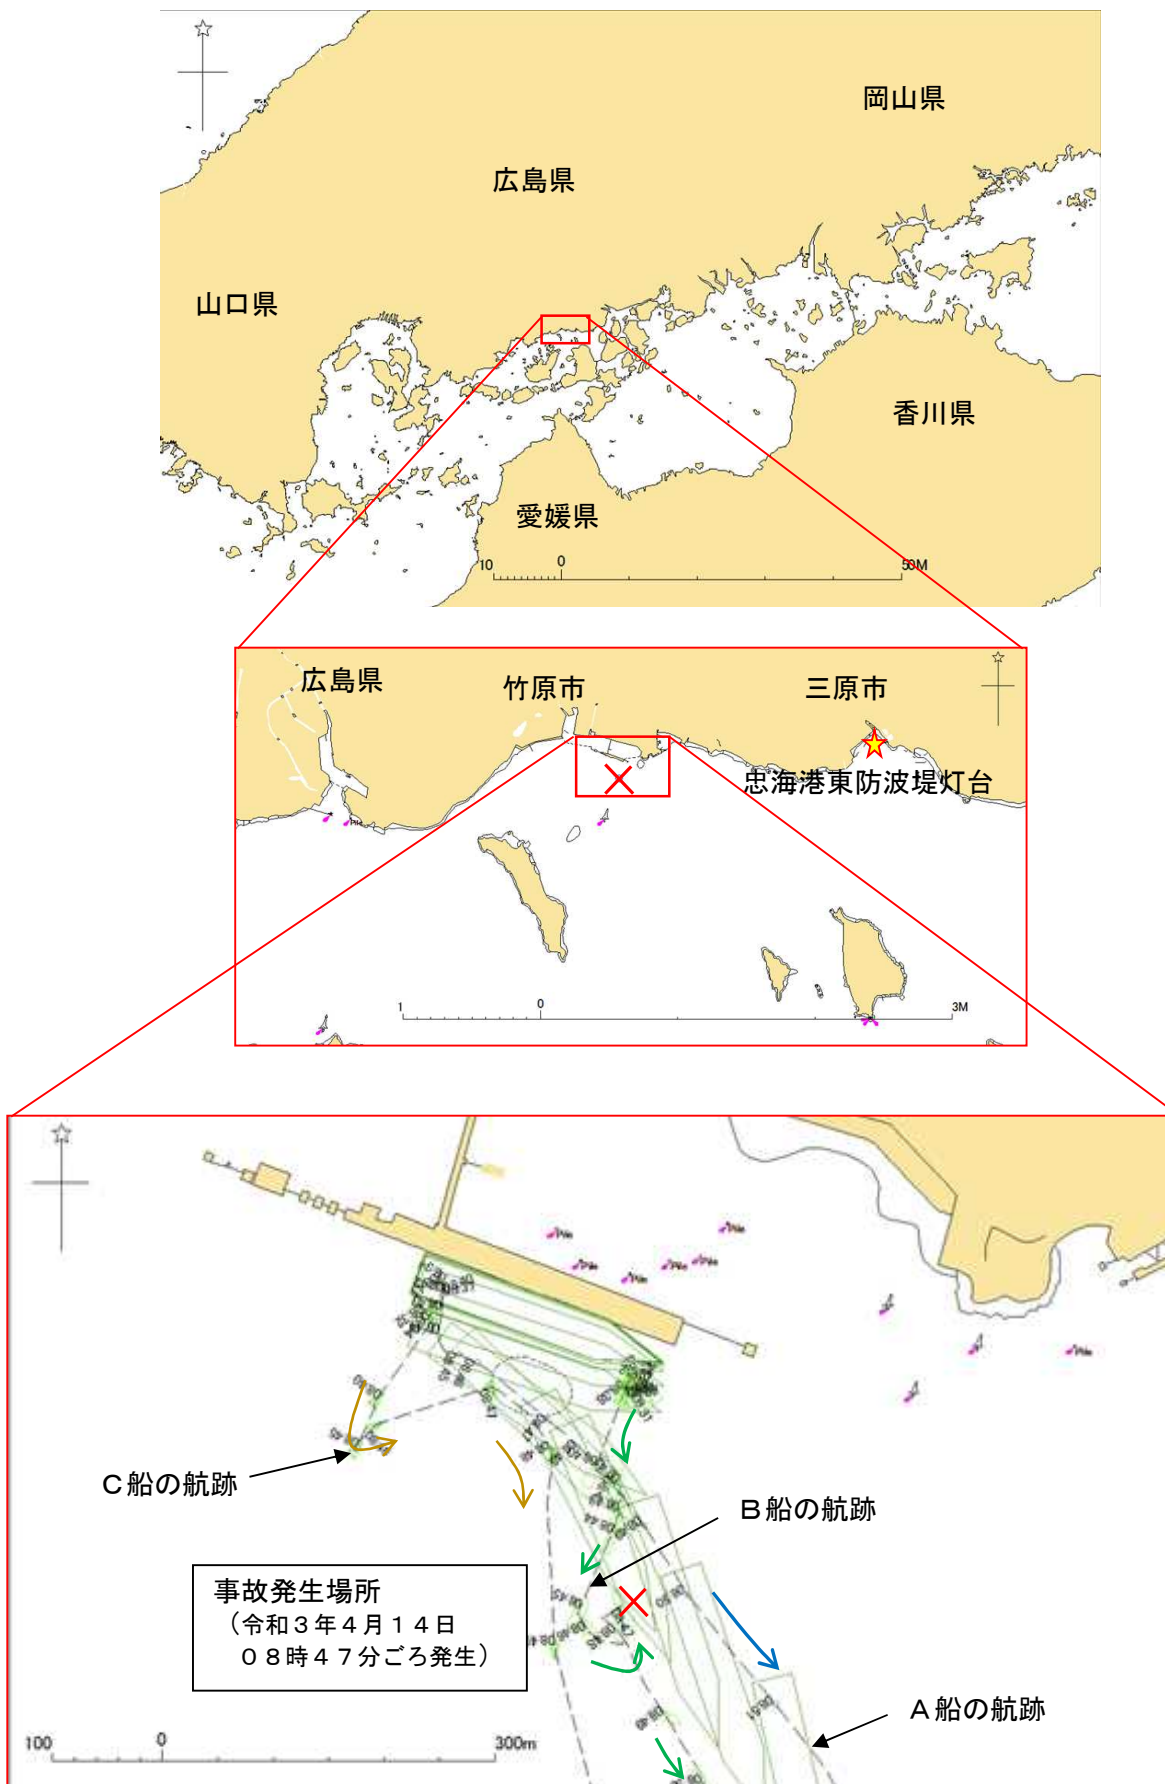
付図1 航行経路図

（付図1 航行経路図、付表1 A船のAIS記録（抜粋）、付表2 B船のAIS記録（抜粋）参照）
