船舶事故調査報告書

令和4年3月16日

運輸安全委員会（海事専門部会）議決

事故種類	乗組員負傷
発生日時	令和3年2月25日 16時08分ごろ
発生場所	島根県出雲市塩津漁港北西方沖 塩津港西防波堤灯台から真方位315° 0.64海里（M）付近 （概位 北緯35° 29.3′ 東経132° 46.2′）
事故の概要	漁船海王丸は、定置網ワイヤーロープ等漁具類の清掃作業の終了後、本船が同ワイヤーロープから離脱中、乗組員が補助ロープに左足首を引っ張られ、負傷した。
事故調査の経過	令和3年4月20日、本事故の調査を担当する主管調査官（広島事務所）ほか1人の地方事故調査官を指名した。 原因関係者から意見聴取を行った。
事実情報 船種船名、総トン数 船舶番号、船舶所有者等 L×B×D、船質 機関、出力、進水等	漁船 海王丸、15トン SN2-3020（漁船登録番号）、一般財団法人しまね水産業構造改革サポート（船舶所有者）、有限会社塩津定置（船舶借入人）（A社） 18.45m（Lr）×5.78m×1.20m、FRP ディーゼル機関、502kW、平成30年5月16日
乗組員等に関する情報	船長 40歳 一級小型船舶操縦士 免許登録日 平成19年10月15日 免許証交付日 平成29年10月13日 （令和4年10月14日まで有効） 乗組員A 62歳 乗組員B 43歳
死傷者等	重傷 1人（乗組員B）
損傷	なし
気象・海象	気象：天気 曇り、風向 東北東、風力 3、視界 良好 海象：海上 平穏、潮汐 下げ潮の末期
事故の経過	本船は、船長、乗組員A及び乗組員Bほか7人が乗り組み、令和3年2月25日13時00分ごろ、島根県出雲市塩津漁港の北西方沖に設置された定置網（定第12号）の‘海面に敷設されたワイヤーロー

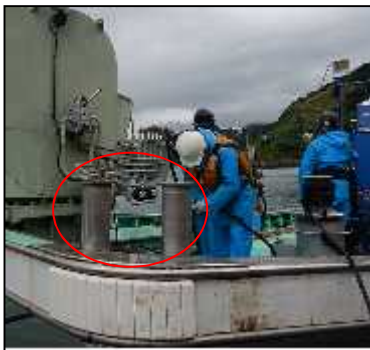
写真1 本件たつ

左舷船首に配置についた乗組員Aは、本件ワイヤーに化学繊維製の補助ロープ（φ約26mm、長さ約24m）を掛けて各甲板に設置してあるキャプスタンで同ロープを巻いて海面の本件ワイヤーを左舷側から各甲板の上に引き上げた後、‘本件ワイヤーを海上に戻す際の安全対策として更に1本の追加の補助ロープ’（以下「本件ロープ」という。）を使用し、左舷船首のブルワーク上に設置されたたつ（以下「本件たつ」という。）に結び係止し、本件作業を開始した。（図3、4、写真1参照）

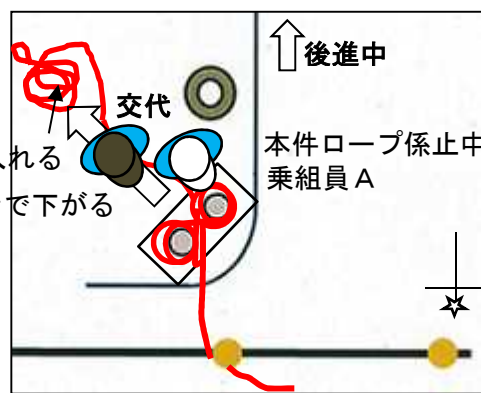
図9 乗組員Aが本件ロープを係止した状態

乗組員Bは、乗組員Aと交代し後ろ向きで下がった際、付近の甲板上にあるコイル状に重ねた本件ロープに左足を踏み入れたと同時に左足首を急激に締め付けられ、乗組員Aの背面から一気に本件たつまで左足が引っ張られ、海上に落下しないように本件ロープを持って引っ張ったが、左足が引っ張られて左足首の関節部から切断された。(図9、写真3、4参照)

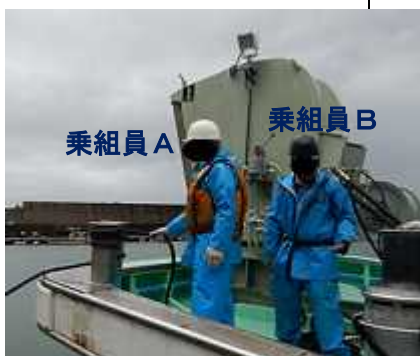
写真2 8の字に巻いて係止(再現)

つ張られて乗組員Bが本件たつに係止できず、乗組員Aが急いで乗組員Bと交代し、本件ロープを本件たつに8の字に巻いて係止を行ったものの、係止できず、本件ロープが海上に引っ張られながら本件ワイヤーから徐々に離れていった。(写真2参照)

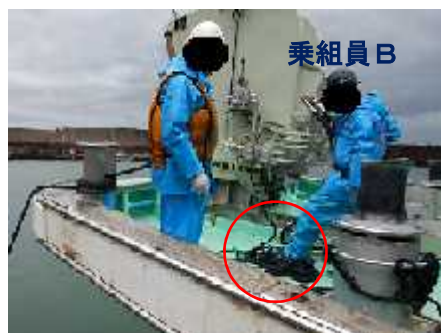
写真3 コイル状の輪に左足を踏み入れた状況(再現)

<p>脱を開始する目的で、船長が後進を始めた際、左舷船首甲板の本件ロープの先端が浮子と本件ロープに挟まり、乗組員A及び乗組員Bが本件ロープを本件たつに係止できず、乗組員Bが、後ろ向きで下がった際、付近のコイル状に重ねた本件ロープに左足を踏み入れたことから、本件ロープが海上に引っ張られた際、左足首を急激に締め付けられるとともに左足が引っ張られて負傷したものと推定される。</p> <p>乗組員Bは、付近の甲板上に本件ワイヤーがコイル状に置いてあるのを知っていたが、本件ロープを本件たつに係止できず、慌ててしまい、急いで乗組員Aと交代した際、後ろ向きで下がったことから、付近の甲板上にある本件ロープに左足を踏み入れたものと推定される。</p> <p>船長は、左舷船首甲板に搭載したクレーンが死角となり、本件ロープの先端が浮子と本件ワイヤーに挟まった状況が見えず、また、乗組員Aから本件ロープの先端が浮子と本件ワイヤーに挟まった状況を知られなかったことから、本件ロープの先端を取り外す作業を行っていることに気付かず、本件ワイヤーから離脱を開始して後進を始めたものと推定される。</p> <p>船長は、本船には作業経験の長い乗組員が多く、また、本事故時まで一度も事故がなかったことから、本件ワイヤーを海上に戻した際の操舵室へのかけ声の合図を行う取り決めをしていなかったものと考えられる。</p> <p>乗組員Aは、本件ロープを本件たつに係止すれば、本船の後進で直ぐに外れると予測したことから、本件ロープの先端が浮子と本件ワイヤーに挟まった状況を船長に知らせなかったものと考えられる。</p>
<p>原因</p>	<p>本事故は、本船が、塩津漁港北西方沖の定置網において、本件ワイヤーから離脱を開始する目的で、船長が後進を始めた際、左舷船首甲板の本件ロープの先端が浮子と本件ワイヤーに挟まり、乗組員A及び乗組員Bが本件ロープを本件たつに係止できず、乗組員Bが、後ろ向きで下がった際、付近のコイル状に重ねた本件ロープに左足を踏み入れたため、本件ロープが海上に引っ張られた際、左足首を急激に締め付けられるとともに左足が引っ張られたことにより発生したものと推定される。</p>

<p>再発防止策</p>	<p>今後の同種事故等の再発防止に役立つ事項として、次のことが考えられる。</p> <ul style="list-style-type: none"> ・乗組員は、ロープを扱う作業の際、慌てず、付近の甲板上を確認し、コイル状に重ねたロープに足を踏み入れないこと。 ・船長は、乗組員に対し、定置網のワイヤーロープ等を海上に戻し、補助ロープの回収が終わった際、操舵室の船長に向け、かけ声等の合図を行うよう指導し、合図を確認した後、同ワイヤーロープ等からの離脱を開始することなどを取り決めておくこと。 ・乗組員は、補助ロープが浮子とワイヤーロープの間に挟まった場

合、無理に外そうとせず、船長に報告して指示に従うこと。

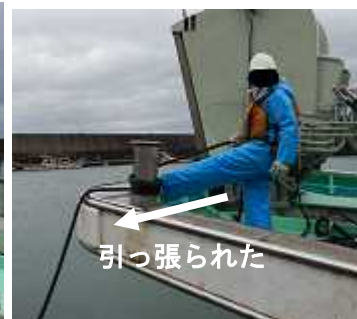
写真4 乗組員B受傷状況(再現者は、乗組員A)

乗組員Bは、救急車で病院に搬送され、左足関節外傷性切断、左腓骨頭粉碎骨折及び左膝外側側副靭帯損傷と診断された。
