船舶事故調査報告書

令和4年3月16日

運輸安全委員会（海事専門部会）議決

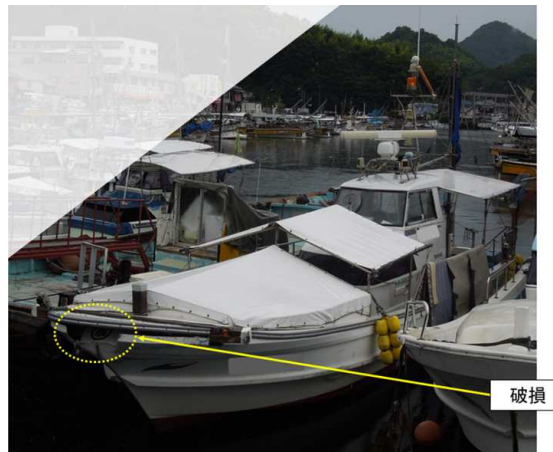
写真2 B船

B船は、そのまま南南西進し、船長Bが、数分経って周囲を見ようと顔を上げたところ、船首方至近にA船を認め、急いで操縦リモコンを操作して右転したが、間に合わず、船首部がA船の左舷船尾部に衝突した。（写真2参照）

船長Bは、B船が弾かれるように離れたので機関を中立とし、操舵室の椅子に腰掛けていた乗船者B及び船体の状態を確認し、船首部の損傷が認められた他異常がなかったため、機関を前進運転とし、本件棧橋に向かったA船を追い、A船が本件棧橋に着棧した後、本件棧橋の突端付近にB船を着棧させた。
