# 船舶事故調査報告書

事故種類	乗組員死亡
発生日時	令和3年7月6日 11時45分ごろ（死亡時刻：7月6日 13時10分）
発生場所	広島県福山市 <sup>はしり</sup> 走島南方沖 <sup>はしり</sup> 走港浦友新防波堤灯台から真方位214° 2.8海里（M）付近 （概位 北緯34° 17.9′ 東経133° 24.3′）
事故の概要	漁船 <sup>だいら</sup> 第八大利丸は、操業中、甲板員A <sub>1</sub> が落水して溺死した。
事故調査の経過	令和3年10月11日、本事故の調査を担当する主管調査官（広島事務所）ほか1人の地方事故調査官を指名した。 原因関係者から意見聴取を行った。
事実情報 船種船名、総トン数 船舶番号、船舶所有者等 L×A×D、船質 機関、出力、進水等	A 漁船 第八大利丸、9.99トン（従船） KA2-1171（漁船登録番号）、個人所有、大平水産株式会社（A社） 14.54m（Lr）×3.26m×0.96m、FRP ディーゼル機関、143kW（動力漁船登録票による）、昭和57年3月30日 B 漁船 第七大利丸、9.96トン（主船） KA2-1170（漁船登録番号）、個人所有、A社 14.54m（Lr）×3.25m×0.96m、FRP ディーゼル機関、143kW（動力漁船登録票による）、昭和57年3月30日
乗組員等に関する情報	A 船長A 57歳 一級小型船舶操縦士・特殊小型船舶操縦士・特定 免許登録日 昭和57年4月13日 免許証交付日 平成29年2月27日 （令和4年9月2日まで有効） 甲板員A <sub>1</sub> 54歳 B 船長B 71歳 一級小型船舶操縦士・特殊小型船舶操縦士・特定 免許登録日 昭和59年6月26日 免許証交付日 平成30年8月27日 （令和6年6月25日まで有効）

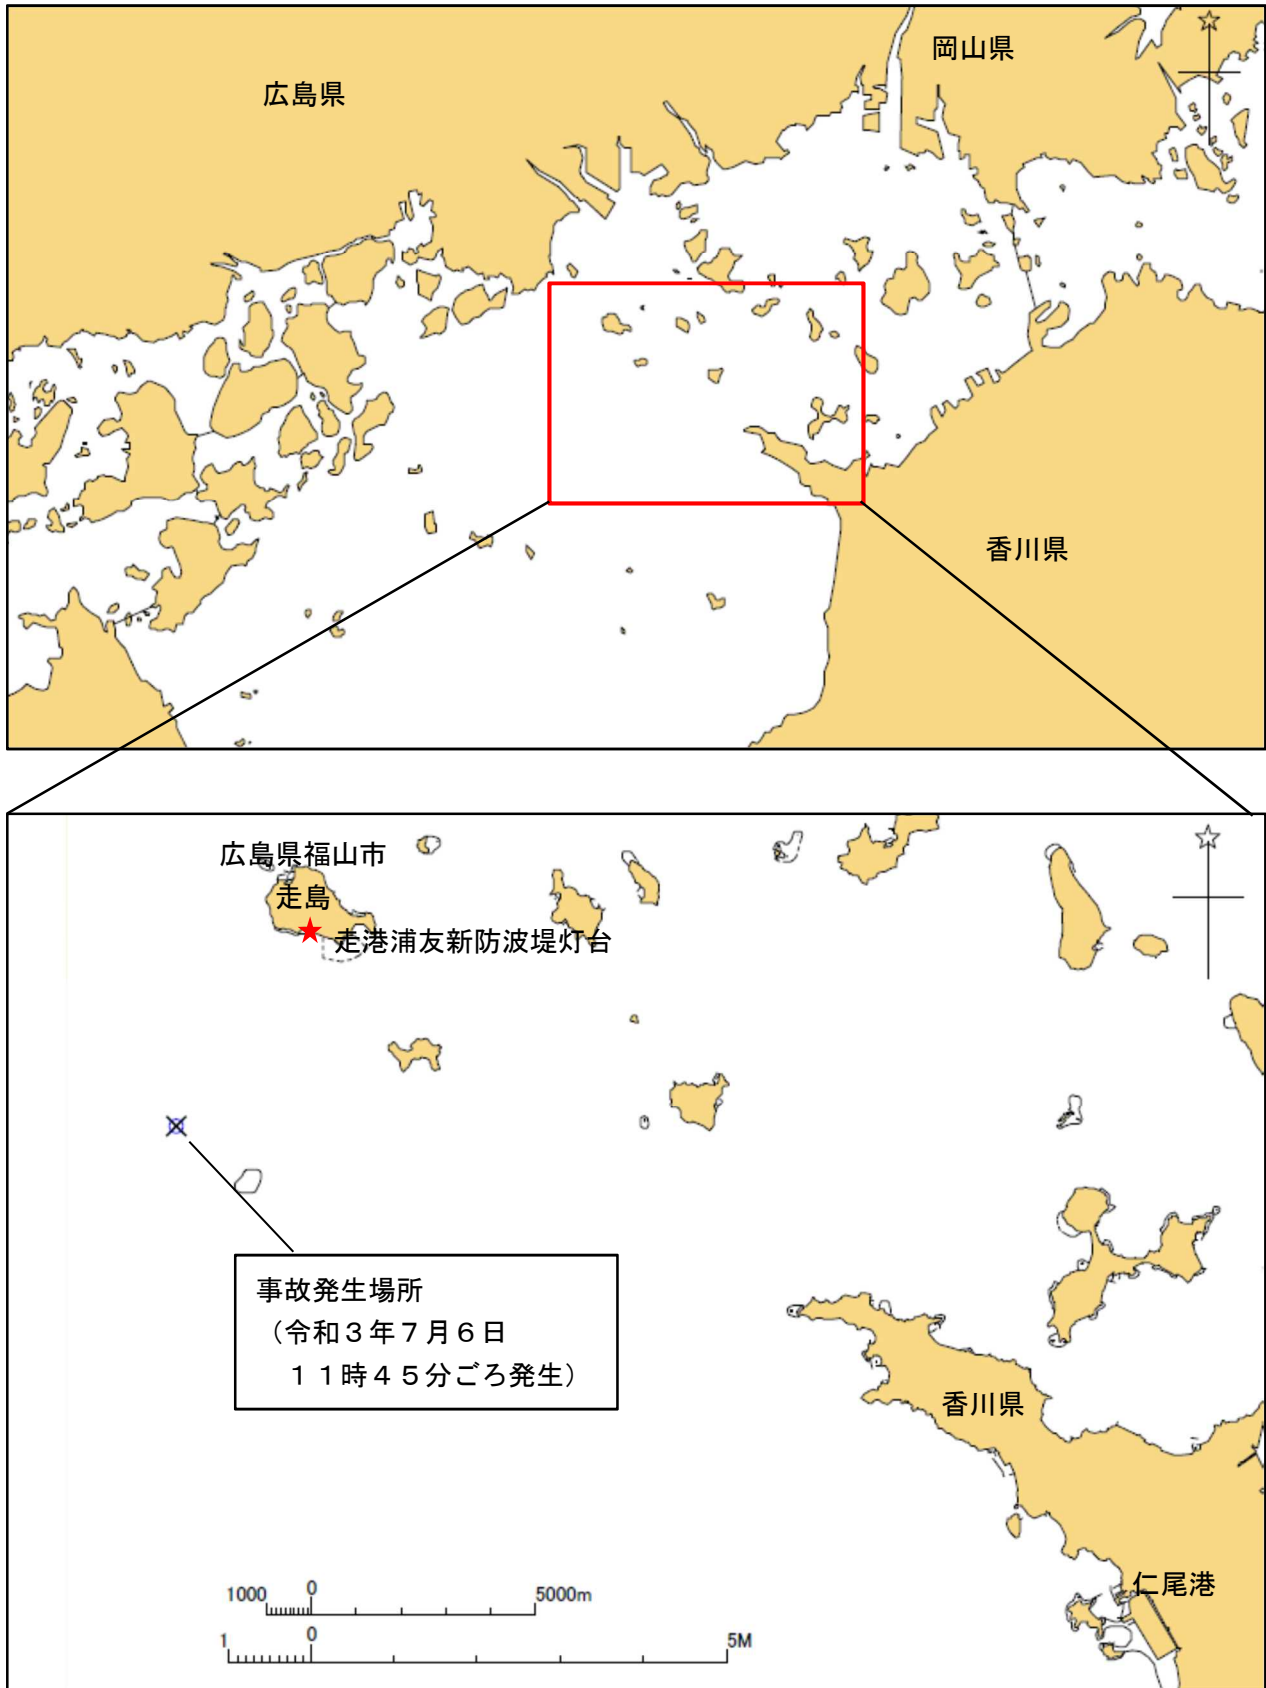
付図1 事故発生経過概略図

死傷者等	A 死亡 1人（甲板員A <sub>1</sub> ） B なし
損傷	A なし B なし
気象・海象	気象：天気 晴れ、風向 東、風速 約1.7m/s、視界 良好 海象：海上 平穏、潮汐 下げ潮の末期、海水温 約28～29℃、 気温 約32～33℃
事故の経過	<p>A船は、船長A及び甲板員A<sub>1</sub>ほか2人が乗り組み、A船の右舷側と船長Bほか3人が乗り組んだB船の左舷側を接舷させてワイヤ（もやい）で船首側と船尾側の2か所を固定して横抱き状態とし、運搬船である僚船2隻と共に船団を組み、二そういわし船びき網漁を行う目的で、令和3年7月6日05時30分ごろ、走島周辺の漁場に向けて香川県三豊市仁尾港を出港した。</p> <p>船長A及び船長Bは、07時00分ごろ走島南西方沖の漁場に到着して2回の操業を行って揚網した後、再びA船とB船を横抱き状態として、魚群探索を行った。</p> <p>船団を指揮する船長Bは、走島南西方沖で魚群を発見して操業開始のブザーを鳴らし、船長Aに左転の指示をした。</p> <p>船長A及び船長Bは、A船の船首甲板上にいた甲板員A<sub>1</sub>が、船尾側のもやいの解除作業の準備で船尾方に向けて、A船の船橋右舷側の通路を歩いていくのを見た。</p> <p>B船の左舷船首部で船首側のもやいの解除作業の準備をしていた甲板員（以下「甲板員B」という。）は、11時45分ごろ船尾方のA船とB船の間の海面に青いカップのようなものが見えたので、A船の右舷側甲板上を見て甲板員A<sub>1</sub>がいないことに気付き、船尾方を指さして甲板員A<sub>1</sub>が落水したと船長Aに向けて叫んだ。</p> <p>船長Aは、A船とB船の船尾甲板上にいた乗組員に投網の合図をしたところ、甲板員Bの声を聞いて、船尾方を見て船尾方50～70m付近の海面に浮いている甲板員A<sub>1</sub>を発見した。</p> <p>船長Bは、A船の船尾からロープを持って甲板員A<sub>1</sub>の所まで泳いで行き、甲板員A<sub>1</sub>に意識があることを確認してから、甲板員A<sub>1</sub>の左手にロープを巻き付けてA船に引き寄せた。</p> <p>A船の船尾甲板上にいた甲板員（以下「甲板員A<sub>2</sub>」という。）は、甲板員A<sub>1</sub>の手からロープが離れるのを見て、船尾から飛び込んで甲板員A<sub>1</sub>の救命胴衣を掴んでA船まで引き寄せた。</p> <p>甲板員A<sub>1</sub>は、A船の船尾甲板上に引き揚げられてから、僚船により、乗組員に救命措置を施されながら福山市鞆港まで運ばれ、救急車で福山市内の病院に搬送された後、医師により13時10分に溺水による死亡と検案された。</p> <p>海上保安庁への通報は、消防署より13時03分に行われた。</p>

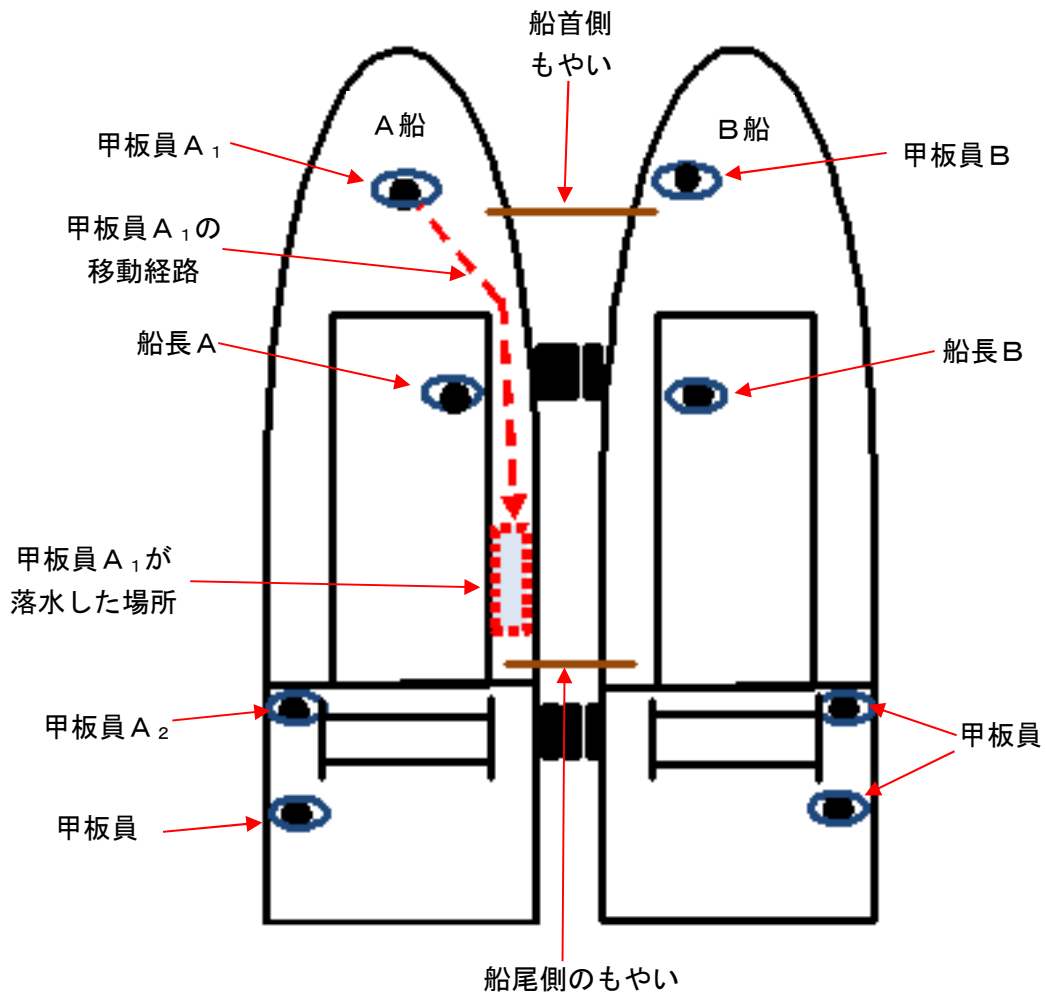
付図2 船体略図

(付図1 事故発生経過概略図、写真1 A船及びB船、写真2 A船及びB船、付図2 船体略図 参照)
その他の事項	<p>A船及びB船は、漁場の移動や魚群探索を行うときは横抱き状態で航行し、魚群を発見したら船長Bが操業開始を指示し、両船の船尾から網を投入しながら左右どちらかに180°旋回した後、両船を連結している船首と船尾のもやいを解除して両船の間隔を空けて、二そう引きで網を引き、いわし等を漁獲していた。</p> <p>A船の船橋右舷側には、ハンドレールが設置されていた。</p> <p>甲板員A<sub>1</sub>が落水したA船の船橋右舷側の通路は、幅が約67cm、ブルワークの甲板からの高さが約41cmあった。</p> <p>A船の乗組員は、甲板員A<sub>1</sub>に対して、危険な行為等については、適宜、注意していた。</p> <p>A船及びB船の乗組員は、甲板員A<sub>1</sub>がA船から落水する瞬間を目撃したものはなかった。</p> <p>甲板員A<sub>1</sub>は、青いゴム製オーバーオールのカップの上に固定式ベストタイプの救命胴衣を着用していた。</p> <p>甲板員A<sub>1</sub>は、これまでに漁船に乗り組んだ経験はなく、6月14日に本船に初めて乗船した。</p>
分析	<p>乗組員等の関与 A あり、B あり</p> <p>船体・機関等の関与 A なし、B なし</p> <p>気象・海象等の関与 A なし、B なし</p> <p>判明した事項の解析</p> <p>甲板員A<sub>1</sub>の死因は、溺水であった。</p> <p>甲板員A<sub>1</sub>は、A船及びB船が走島南西方沖の漁場において二そういわし船びき網漁を操業中、A船の船橋右舷側の通路を船尾方に移動していたとき、落水して溺死したものと推定される。</p> <p>甲板員A<sub>1</sub>は、船尾側のもやいの解除作業を行うことから、A船の船首甲板上から船橋右舷側の通路を通して船尾方に移動していたものと考えられる。</p>
原因	<p>本事故は、走島南西方沖の漁場において、A船及びB船が二そういわし船びき網漁を操業中、甲板員A<sub>1</sub>が、A船の船首甲板上から船橋右舷側の通路を通して船尾方に移動していたとき、落水して溺水したことにより発生したものと推定される。</p>

再発防止策	<p>今後の同種事故等の再発防止及び被害の軽減に役立つ事項として、次のことが考えられる。</p> <ul style="list-style-type: none"> <li>・乗組員は、構造物に設置されたハンドレール等に手をかけるなどして落水防止に努めること。</li> <li>・船長は、操業経験が少ない乗組員に対して、危険と考えられる行動があった場合は、その都度、注意喚起及び指導を行うこと。</li> <li>・船長は、事故発生後、負傷者等の救護、救助のため、速やかに海</li> </ul>
