船舶事故調査報告書

船種 船名 貨物船 BUNGO PRINCESS

事故種類 衝突（橋梁）

発生日時 令和元年9月9日 03時12分ごろ

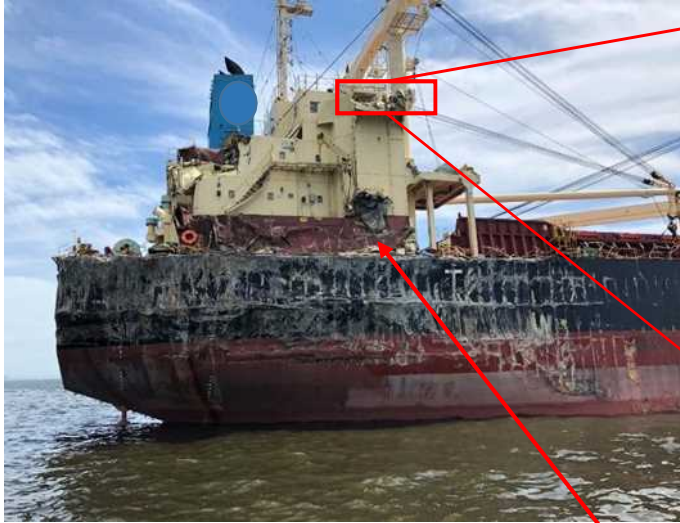
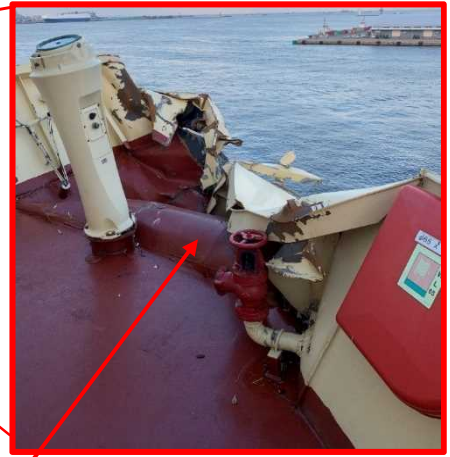
(右舷船橋ウイング部)

現場調査及びA社の回答書によれば、本船は、右舷船尾部外板、右舷船橋ウィング部に圧壊、凹損等を、バルバスバウに圧壊をそれぞれ生じた。また、船橋下方に設置されていた右舷の救命艇クレードル及び救命艇を損失した。

圧壊等

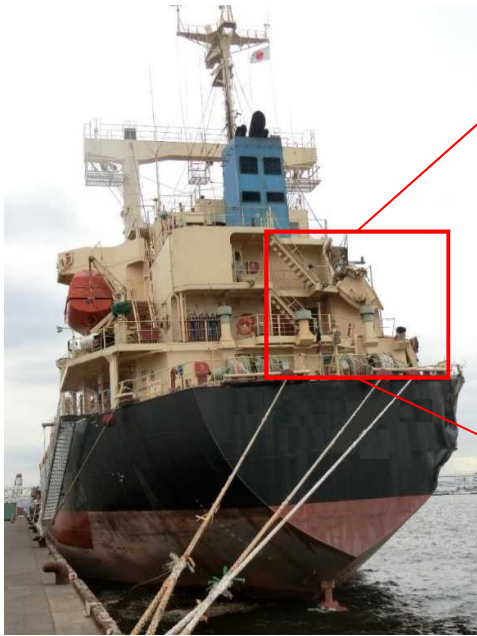
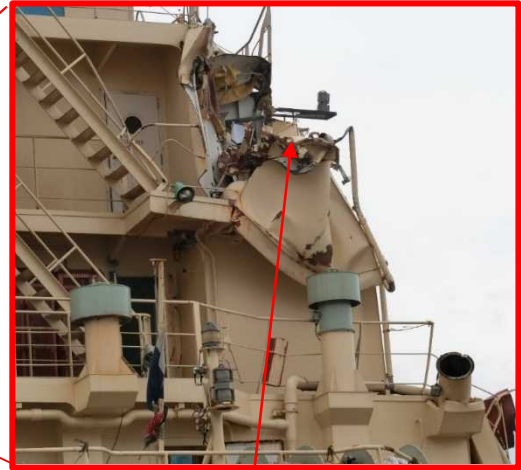
(船尾方から見た本船)

損失した右舷の救命艇クレードル
及び救命艇があった場所

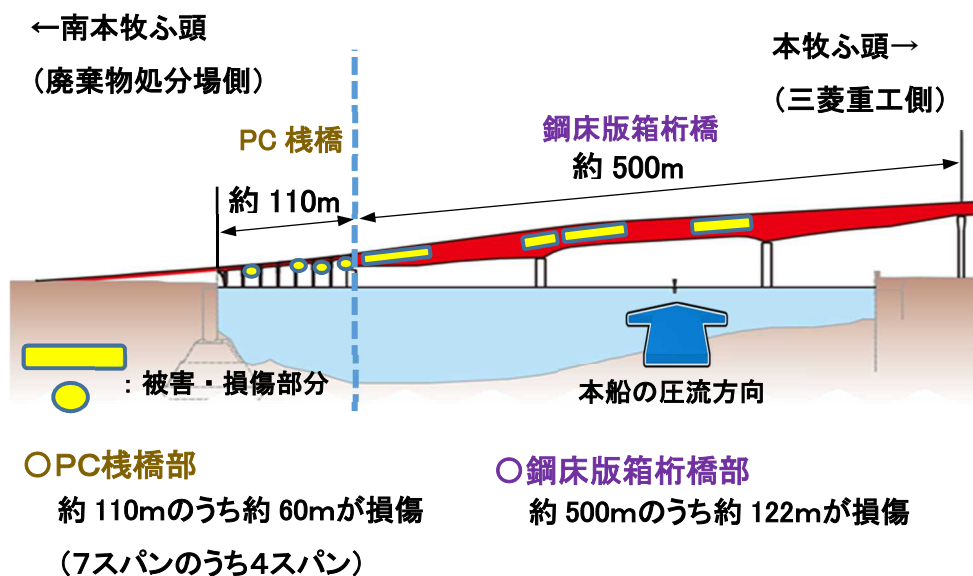
図1 本件橋梁の被害箇所 (概要)

現場調査及び南本牧はま道路を所有する関東地方整備局の回答書によれば、本件橋梁を構成する鋼床版箱桁橋^{*3}部の約500m及びPC 栈橋^{*4}部の約110mのうち、それぞれ約122m及び約60mにわたり圧壊、曲損等を生じ、道路照明灯等に損傷を生じた。南本牧はま道路は、約8か月間、不通となった。

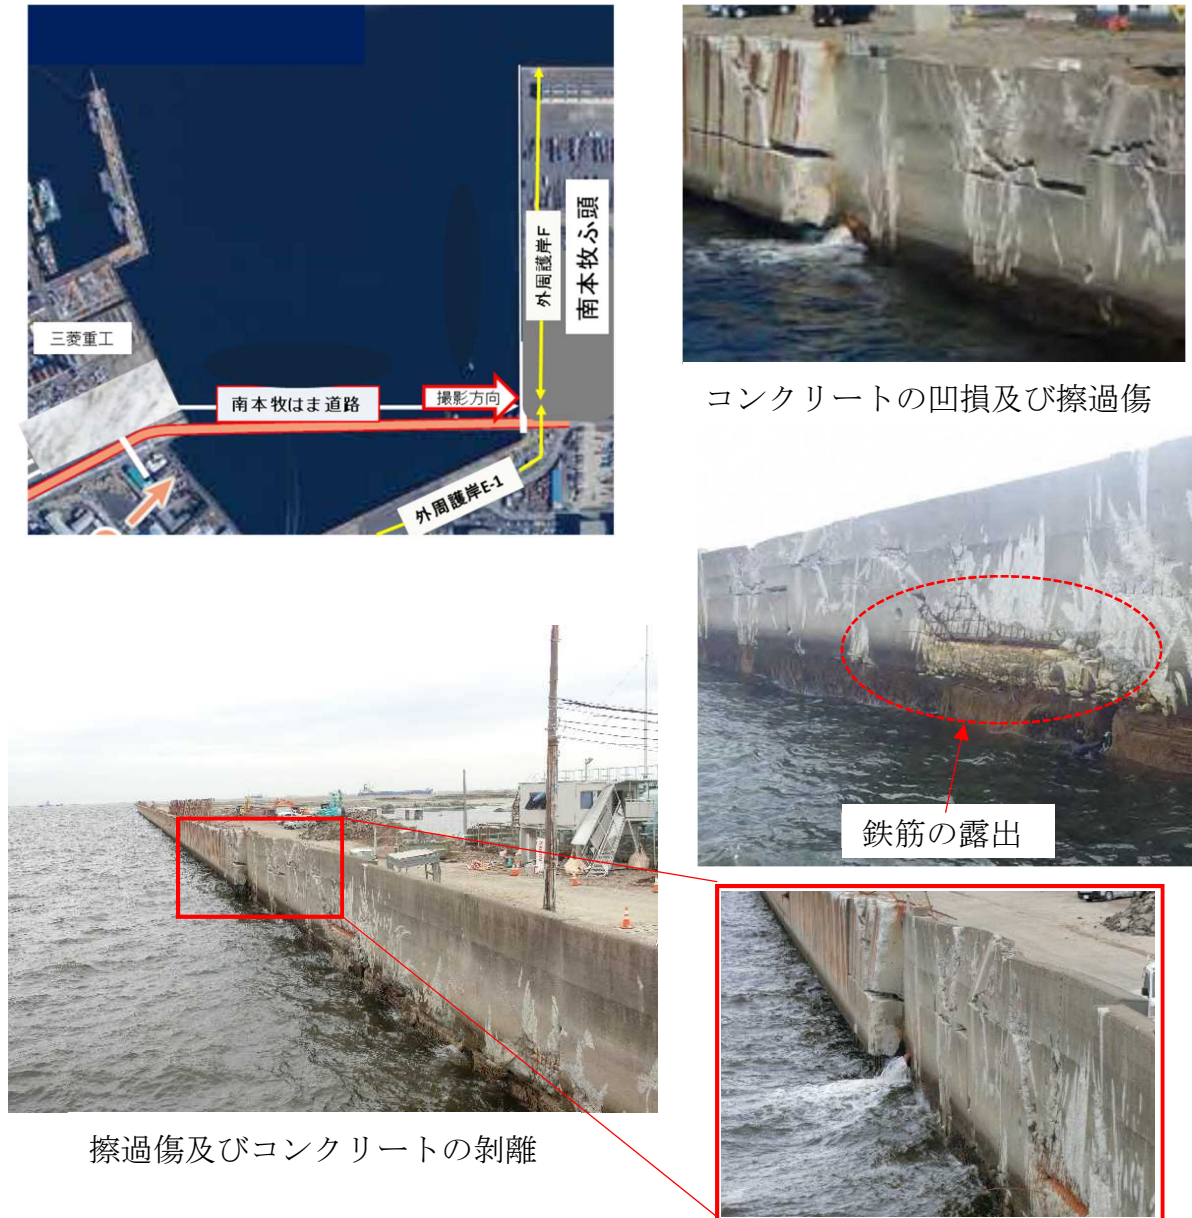
写真3 護岸の損傷状況（抜粋）

現場調査並びに横浜市港湾局の回答書及び同担当者の口述によれば、本件橋梁の東側に隣接する全長約560mの護岸（コンクリート）のうち、約460mにわたって凹損、擦過傷等を生じた。

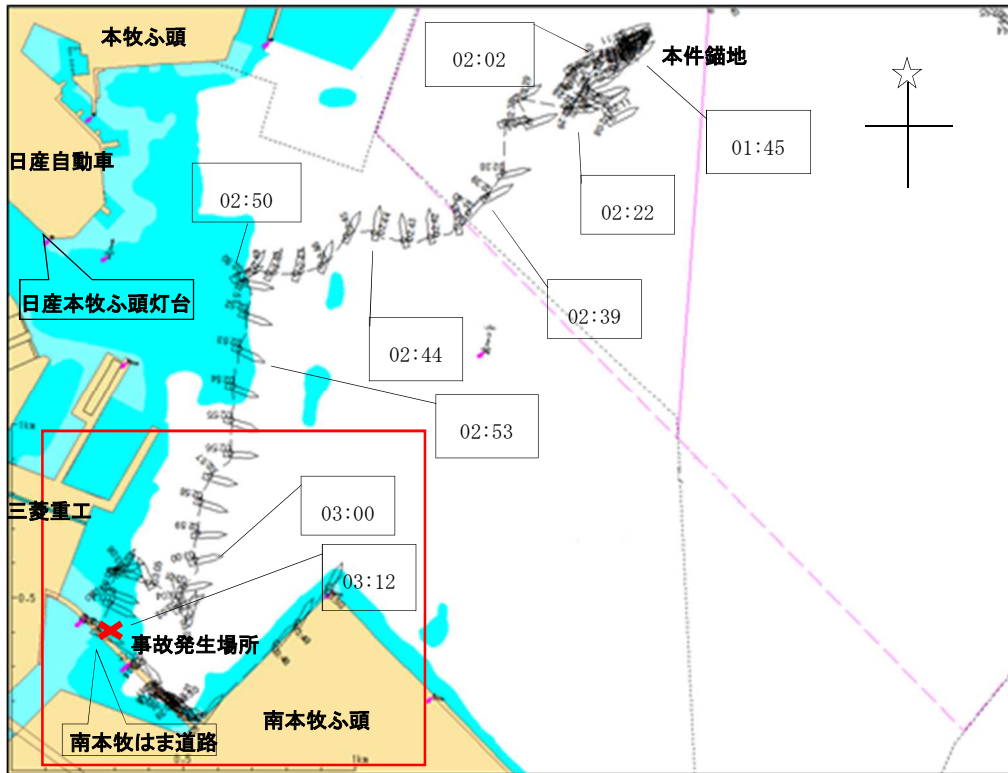
付図1 航行経路図（全体図）

本船は、風下側である南方へ圧流され続け、船首を東方に向けた状態で、03時12分ごろ、右舷船尾部が、神奈川県横浜市南本牧はま道路の橋梁（以下「本件橋梁」という。）に衝突した。船体は圧流により右舷側が本件橋梁に沿うように圧着され、船長は、繰り返し右舷側からの衝撃音を聞いた。船長は、本件橋梁に衝突し、負傷者はなく船体右舷が損傷した旨をポータルラジオに通報した。
