船舶事故調査報告書

事故種類	衝突
発生日時	令和3年8月2日 05時10分ごろ
発生場所	広島県尾道市細島北方沖 <small>おののみちいとさき まつはま</small> 尾道系崎港松浜東防波堤灯台から真方位094° 1.04海里 (M) 付近 (概位 北緯34° 22.9′ 東経133° 08.0′)
事故の概要	油タンカー第二和光丸は、錨泊中、砂利採取運搬船第六幸徳丸は、北西進中、両船が衝突した。 第二和光丸は、右舷中央部外板に破口等を生じ、また、第六幸徳丸は船首部外板に破口等を生じた。
事故調査の経過	令和3年8月10日、本事故の調査を担当する主管調査官（広島事務所）ほか1人の地方事故調査官を指名した。 原因関係者から意見聴取を行った。
事実情報 船種船名、総トン数 船舶番号、船舶所有者等 L×B×D、船質 機関、出力、進水等	A 油タンカー 第二和光丸、2,018トン 141721、平和海運株式会社（A社） 89.56m×14.60m×6.70m、鋼 ディーゼル機関、2,427kW、平成24年6月 B 砂利採取運搬船 第六幸徳丸、480トン 129097、前田海運株式会社（B社） 65.00m×13.20m×6.80m、鋼 ディーゼル機関、736W、昭和62年7月31日
乗組員等に関する情報	A 船長A 69歳 三級海技士（航海） 免許年月日 平成9年3月4日 免状交付年月日 平成29年11月10日 免状有効期間満了日 令和4年3月3日 B 船長B 46歳 五級海技士（航海） 免許年月日 平成9年8月25日 免状交付年月日 平成29年5月12日 免状有効期間満了日 令和4年5月11日 航海士B 25歳

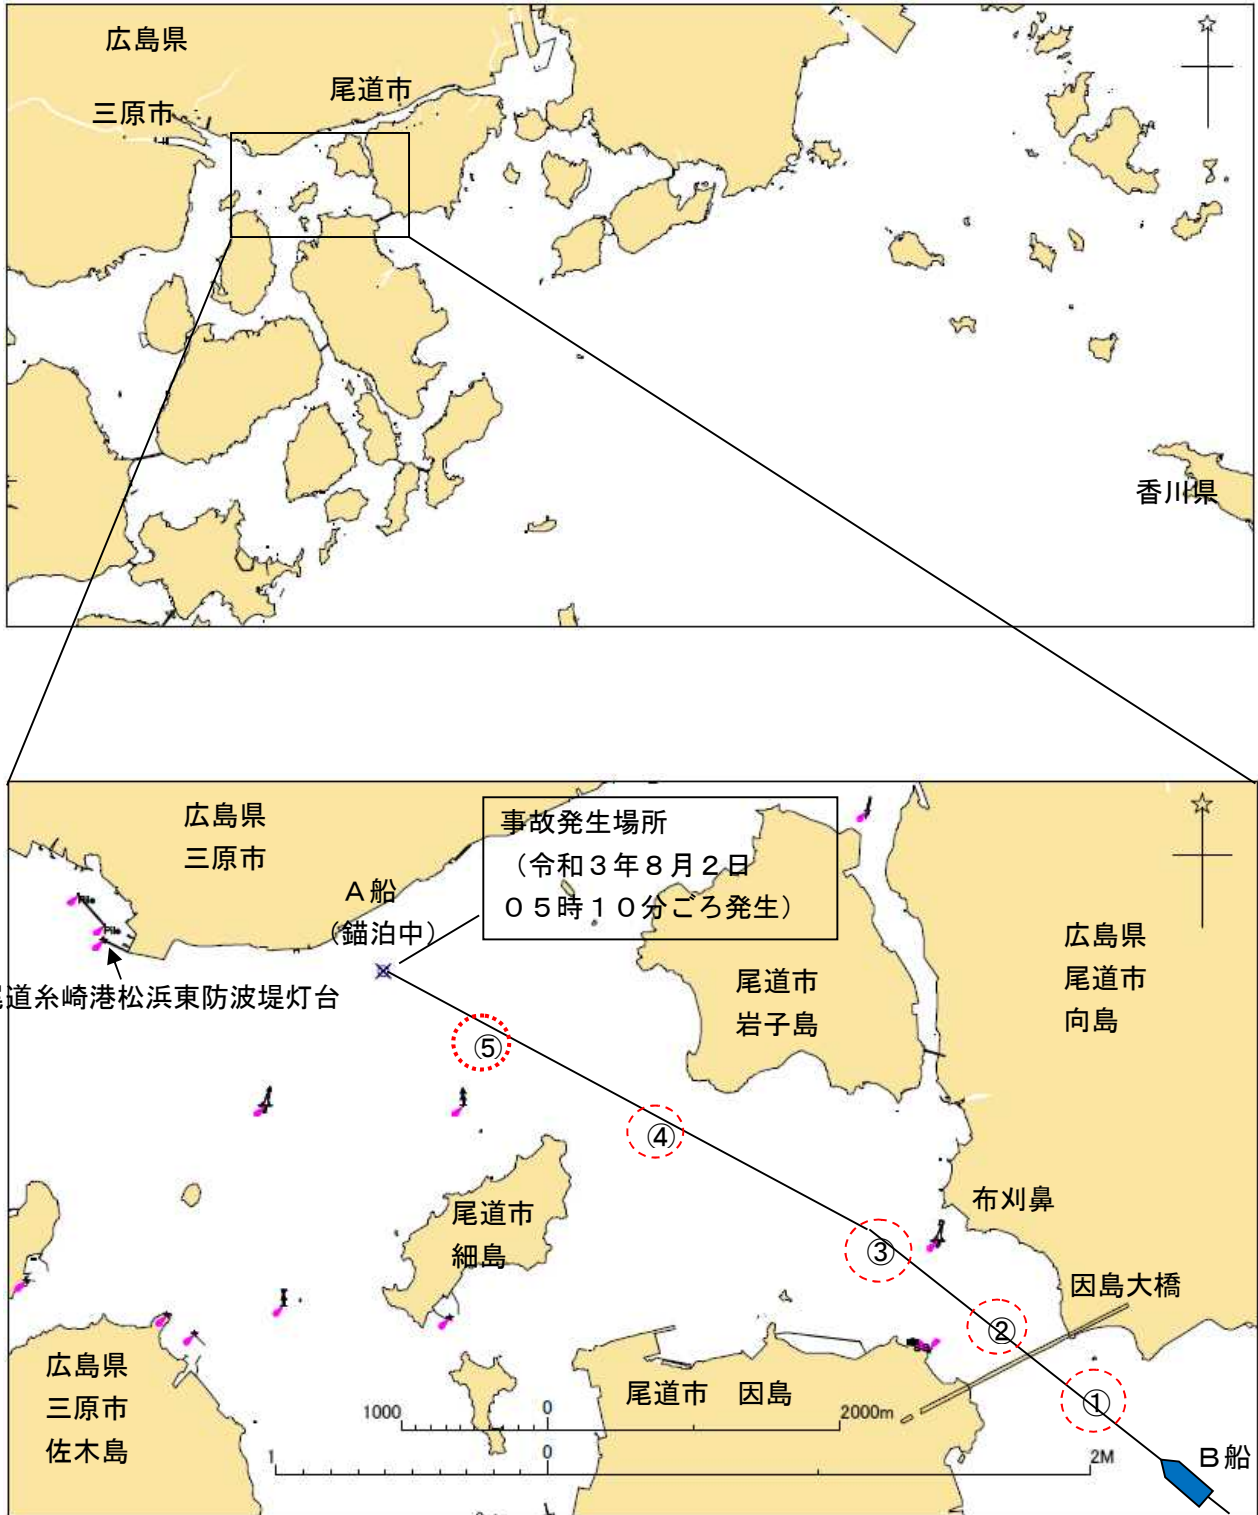
付図1 航行経路図

<p>かった。</p> <p>B船に設置されていた船橋航海当直警報装置（以下「本件装置」という。）は、設定した休止時間（3～12分）内に人体の動作を感じられないかリセットスイッチを押されないと警報が鳴り、更に12秒間警報が解除されないと船員室でも警報が鳴る仕組みとなっていた。</p> <p>本件装置は、休止時間を10分間に設定していた。</p> <p>船長Bは、本事故後、本件装置の動作確認を行い、正常に作動することを確認した。</p> <p>航海士Bは、7月31日21時ごろ家島港に入港後、家島の航海士Bの親族宅で出港前まで休息していた。</p> <p>航海士Bは、ふだんは、眠気を感じたときは、船橋内を動き回ったり外気に当たったりしていたが、因島大橋の南東方沖で、他船を右舷対右舷で避航した後は、海上が穏やかで視界も良かったことや付近を航行する他船がいなかったこと、また、変針点も近かったので、まさか居眠りすることはあるまいと思い、居眠り防止策をとらずに居眠りしてしまったと本事故後に思った。</p> <p>航海士Bは、針路を定めた後に居眠りに陥り、本件装置の設定時間の10分以内にB船がA船に衝突したと本事故後に思った。</p>
<p>分析</p> <p>乗組員等の関与 船体・機関等の関与 気象・海象等の関与 判明した事項の解析</p>	<p>A なし、B あり A なし、B なし A なし、B なし</p> <p>A船は、細島北方沖で錨泊中、B船と衝突したものと考えられる。</p> <p>B船は、細島北方沖を北西進中、単独で船橋当直中の航海士Bが居眠りに陥り、予定の変針点を左転せずに航過し、錨泊中のA船に向かう針路で航行を続けたことから、A船と衝突したものと考えられる。</p> <p>航海士Bは、周囲に航行に支障となる船舶を見掛けなかったこと、変針点も近かったこと及び操縦盤の前に立って両肘をついた姿勢で、自動操舵で船橋当直に当たっていたことから、覚醒水準が低下して居眠りに陥ったものと考えられる。</p>
<p>原因</p>	<p>本事故は、夜間、細島北方沖において、A船が錨泊中、B船が北西進中、単独で船橋当直中の航海士Bが居眠りに陥り、予定の変針点を左転せずに航過し、錨泊中のA船に向かう針路で航行を続けたため、B船がA船に衝突したものと考えられる。</p>

- ① 他船を右舷対右舷で避航した。
- ② あくびが出るなど眠気を感じ始めた。
- ③ 自動操舵に切り替えたころ、相手船を目視とレーダーで認めた。
- ④ この付近まで記憶があった。
- ⑤ 変針予定場所
