船舶事故調査報告書

令和4年4月6日

運輸安全委員会（海事専門部会）議決

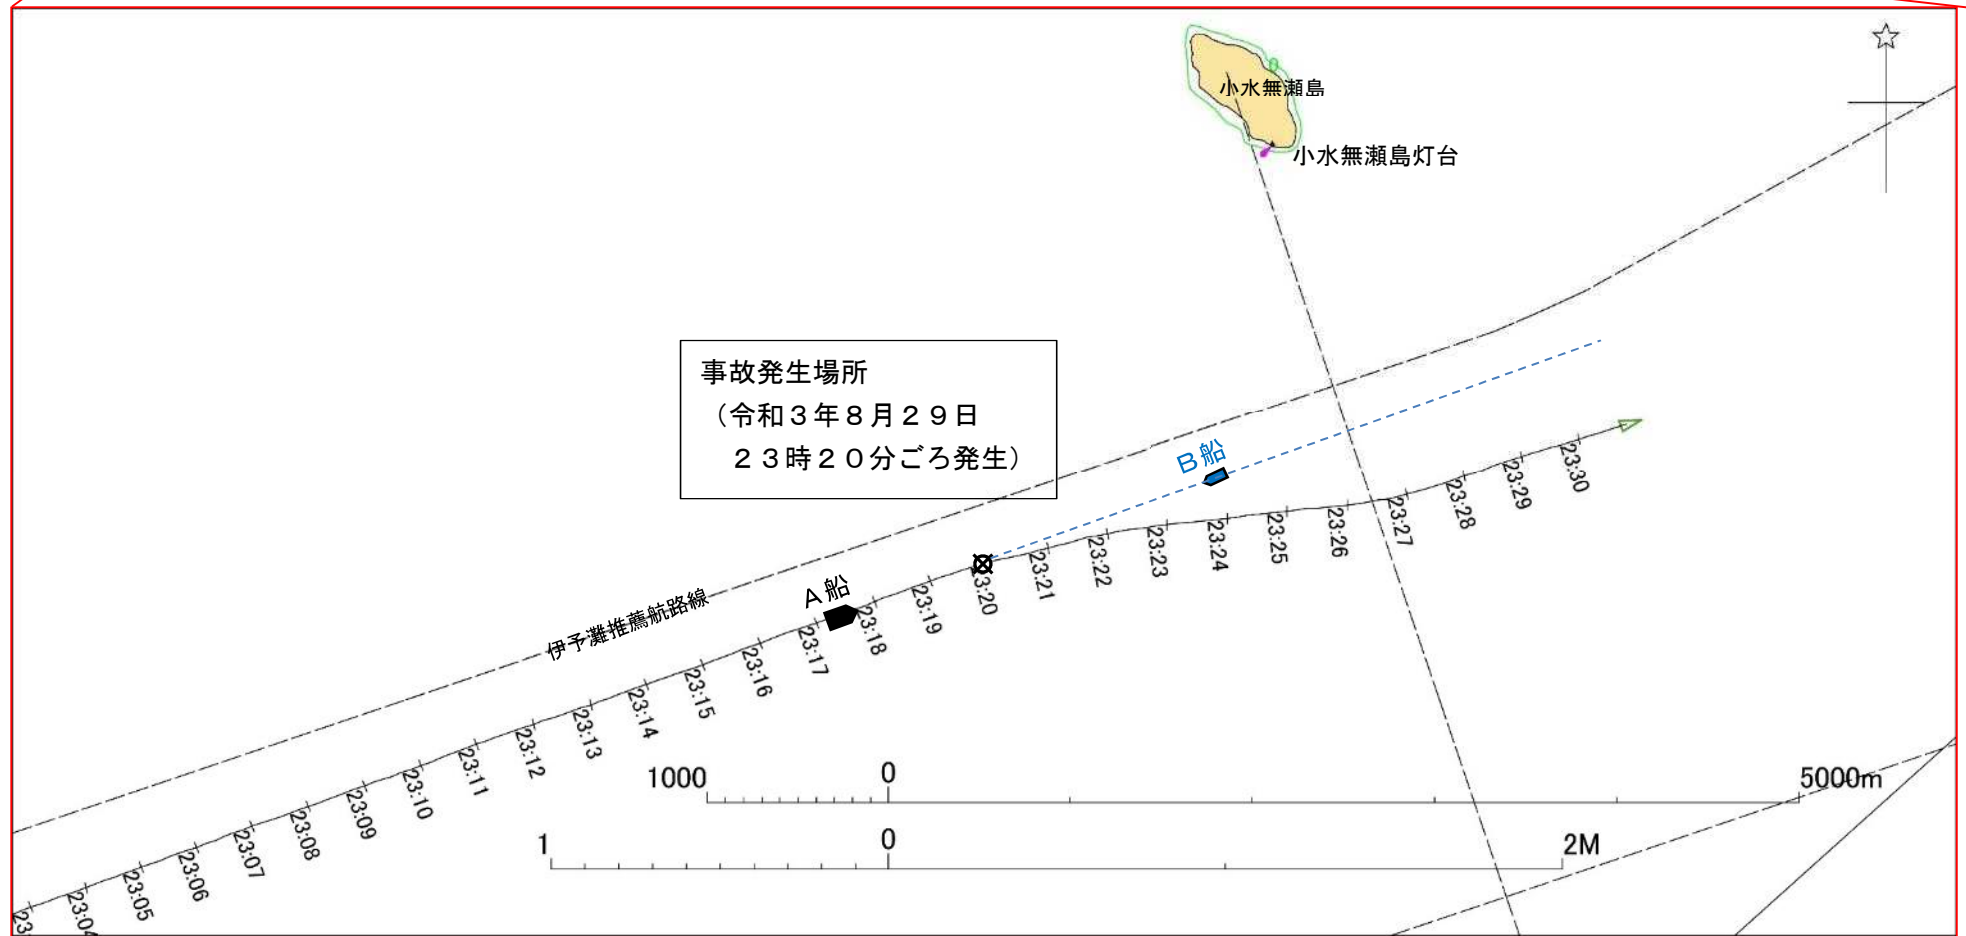
付図1 事故発生経過概略図

<p>け、A船と衝突した。</p> <p>船長Bは、携帯電話で海上保安庁に本事故発生 of 通報を行った。 (付図1 事故発生経過概略図、付表1 A船のAIS記録(抜粋)、写真1 B船船首部の損傷状況 参照)</p>
<p>その他の事項</p>	<p>航海士Aは、船員として約5年の経験を有していた。</p> <p>航海士Aは、B船に対して昼間信号灯を発光したので、B船がA船の存在に気付き、B船がA船を避けてくれると思い、B船から目を離してしまっただが、昼間信号灯の発光のみならず、音響信号による注意喚起を行ってれば良かったと本事故後に思った。</p> <p>航海士Aは、本事故当時、船首方から接近してくるB船以外に、左舷前方に行会い船1隻及び右舷後方に同航船1隻がおり、そちらの方に意識を向けていて、B船を避ける時機が遅れたと本事故後に思った。</p> <p>船長Bは、ふだんから推薦航路線付近であっても大型の航行船の方がB船を避けてくれていたので、このときもA船がB船を避けてくれるという思いがあったと本事故後に思った。</p> <p>船長Bは、ふだん、本件作業に約30分要していたが、約10分後にA船の動静を確認し、A船との衝突の危険が生じていれば、A船を避けるつもりでいたが、A船の存在を失念してしまっていた。</p>
<p>分析</p> <p>乗組員等の関与</p> <p>船体・機関等の関与</p> <p>気象・海象等の関与</p> <p>判明した事項の解析</p>	<p>A あり、B あり</p> <p>A なし、B なし</p> <p>A なし、B なし</p> <p>A船は、小水無瀬島南西方沖を東北東進中、航海士Aが、B船がA船を避けてくれると思ってB船から目を離し、左舷前方の行会い船と右舷後方の同航船に意識を向けたまま同じ針路及び速力で航行を続けたことから、B船との衝突を避ける時機が遅れ、行き会い状態のB船と衝突したものと考えられる。</p> <p>航海士Aは、船首方に認めたB船に対して昼間信号を発光したことから、B船がA船の存在に気付き、B船がA船を避けてくれると思ってB船から目を離したものと考えられる。</p> <p>B船は、小水無瀬島南西方沖を西南西進中、船長Bが、後部甲板左舷側で右舷方を向き、中腰の姿勢で顔を下方に向けて本件作業を行っているうちに本件作業に没頭してしまい、A船の存在を失念したまま航行を続けたことから、行き会い状態のA船と衝突したものと考えられる。</p> <p>船長Bは、A船を初認した際、A船との距離がまだ十分に離れており、本件作業を途中まで行った後にA船を避ければ良いと思ったことから、本件作業を行っているうちに本件作業に没頭してしまっただと考えられる。</p>

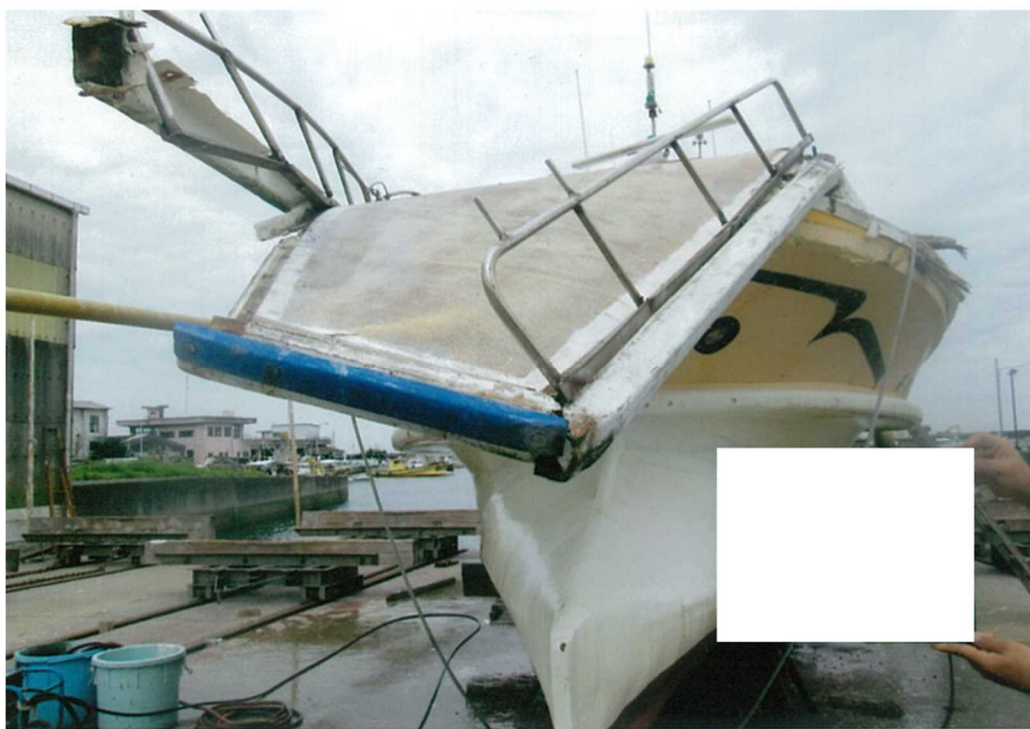
写真1 B船船首部の損傷状況

免許証交付日 平成31年3月18日 (令和7年3月2日まで有効)
死傷者等	なし
損傷	A 左舷船首部外板に擦過傷 B 船首部に圧壊
気象・海象	気象：天気 晴れ、風向 南、風速 約3.9m/s、視界 良好 海象：海上 平穏、潮汐 上げ潮の末期、潮流 微弱な東北東流
事故の経過	<p>A船は、船長A及び航海士Aほか14人（大韓民国籍5人、インドネシア共和国籍9人）が乗り組み、空船で、令和3年8月26日06時55分ごろ大韓民国唐津市唐津港を出港し、岡山県倉敷市水島港に向かった。</p> <p>A船は、法定灯火を表示し、レーダー2台及びGPSプロッターを起動し、航海士Aが、29日20時00分ごろ甲板手と共に船橋当直について操船指揮をとり、針路真方位約070°に定め、約10.5ノット（kn）の速力（対地速力、以下同じ。）で、手動操舵により航行していた。</p> <p>航海士Aは、23時10分ごろ船首方3M付近にB船を視認し、B船に向けて昼間信号灯を発光した。</p> <p>航海士Aは、B船の針路及び速力に変化がないことを認め、甲板手に右舵20°を指示し、23時20分ごろ船首が075°を向いた頃、約10.8knの速力で、A船の左舷船首部とB船の船首部とが衝突した。</p> <p>航海士Aは、船長室で休息中の船長Aに本事故発生の報告を行った。</p> <p>船長Aは、直ちに昇橋し、機関室で当直に当たっていた機関士に主機の回転数を落とすように指示した後、VHF無線電話で海上保安庁に本事故発生の通報を行った。</p> <p>B船は、船長Bが1人で乗り組み、底引き網漁の目的で、16時00分ごろ愛媛県伊予市郡中港を出港し、小水無瀬島南方沖の漁場で操業を繰り返し、22時30分ごろ同島南東方沖で揚網を終えた。</p> <p>B船は、法定灯火を表示し、12Mレンジに設定したレーダー及びGPSプロッターを起動し、船長Bが、23時00分ごろ小水無瀬島南西方沖に向かって移動を開始した頃、船首方にA船の灯火を視認し、レーダーで6M付近にいるA船を確認した。</p> <p>船長Bは、A船との距離が離れているので、漁獲物の選別作業（以下「本件作業」という。）を途中まで行った後にA船を避ければ良いと思い、後部甲板に赴いて本件作業を行うこととした。</p> <p>船長Bは、後部甲板左舷側で右舷方を向き、中腰の姿勢で顔を下方に向けて本件作業を行っているうちに本件作業に没頭し、A船の存在を失念したまま、約7.5knの速力で、自動操舵により西南西進を続</p>

<p>原因</p>	<p>本事故は、夜間、小水無瀬島南西方沖において、A船が東北東進中、B船が西南西進中、航海士Aが左舷前方の行会い船と右舷後方の同航船に意識を向けたまま同じ針路及び速力で航行を続け、また、船長Bが中腰の姿勢で顔を下方に向けて本件作業を行っているうちに本件作業に没頭してしまい、A船の存在を失念したまま航行を続けたため、両船が行き会い状態で接近し、両船が衝突したものと考えられる。</p>
<p>再発防止策</p>	<p>今後の同種事故等の再発防止に役立つ事項として、次のことが考えられる。</p> <ul style="list-style-type: none"> ・ 船橋当直者は、航行中、小型漁船が他船の存在に気付いていないこともあるので、常時、周囲の見張りを継続して行うとともに自ら早めに衝突を避けるための措置を採ること。 ・ 船長は、操船以外の作業に没頭せず、常時、周囲の見張りを継続して行うとともに早めに衝突を避けるための措置を採ること。
