船舶事故調査報告書

令和4年4月6日

運輸安全委員会（海事専門部会）議決

事故種類	衝突
発生日時	令和3年10月22日 07時55分ごろ
発生場所	愛媛県愛南町高茂埼南南西方沖 高茂埼灯台から真方位202° 3.3海里（M）付近 （概位 北緯32° 51.3′ 東経132° 27.1′）
事故の概要	貨物船第十興徳丸は、西北西進中、また、漁船伸漁丸は、船首を東北東方に向けて一本釣り漁を行いながら錨泊中、両船が衝突した。 伸漁丸は、船長が負傷し、右舷船首部に破損を生じ、また、第十興徳丸は、バルバスバウに擦過傷を生じた。
事故調査の経過	令和3年11月8日、本事故の調査を担当する主管調査官（広島事務所）ほか1人の地方事故調査官を指名した。 原因関係者から意見聴取を行った。
事実情報 船種船名、総トン数 船舶番号、船舶所有者等 L×B×D、船質 機関、出力、進水等	A 貨物船 第十興徳丸、749トン 135276、御前崎海運株式会社（A社）、株式会社MKホールディングス 84.22m×13.80m×7.65m、鋼 ディーゼル機関、1,368kW、平成8年11月10日 B 漁船 伸漁丸、3.6トン EH3-72700（漁船登録番号）、個人所有 9.05m（Lr）×2.64m×0.74m、FRP ディーゼル機関、139.70kW、平成2年5月8日 第281-44412号（船舶検査済票の番号）
乗組員等に関する情報	A 船長A 69歳 四級海技士（航海） 免許年月日 昭和54年3月30日 免状交付年月日 平成30年11月2日 免状有効期間満了日 令和5年11月1日 B 船長B 64歳 一級小型船舶操縦士・特殊小型船舶操縦士・特定 免許登録日 昭和50年9月19日 免許証交付日 令和元年10月2日 （令和7年6月7日まで有効）

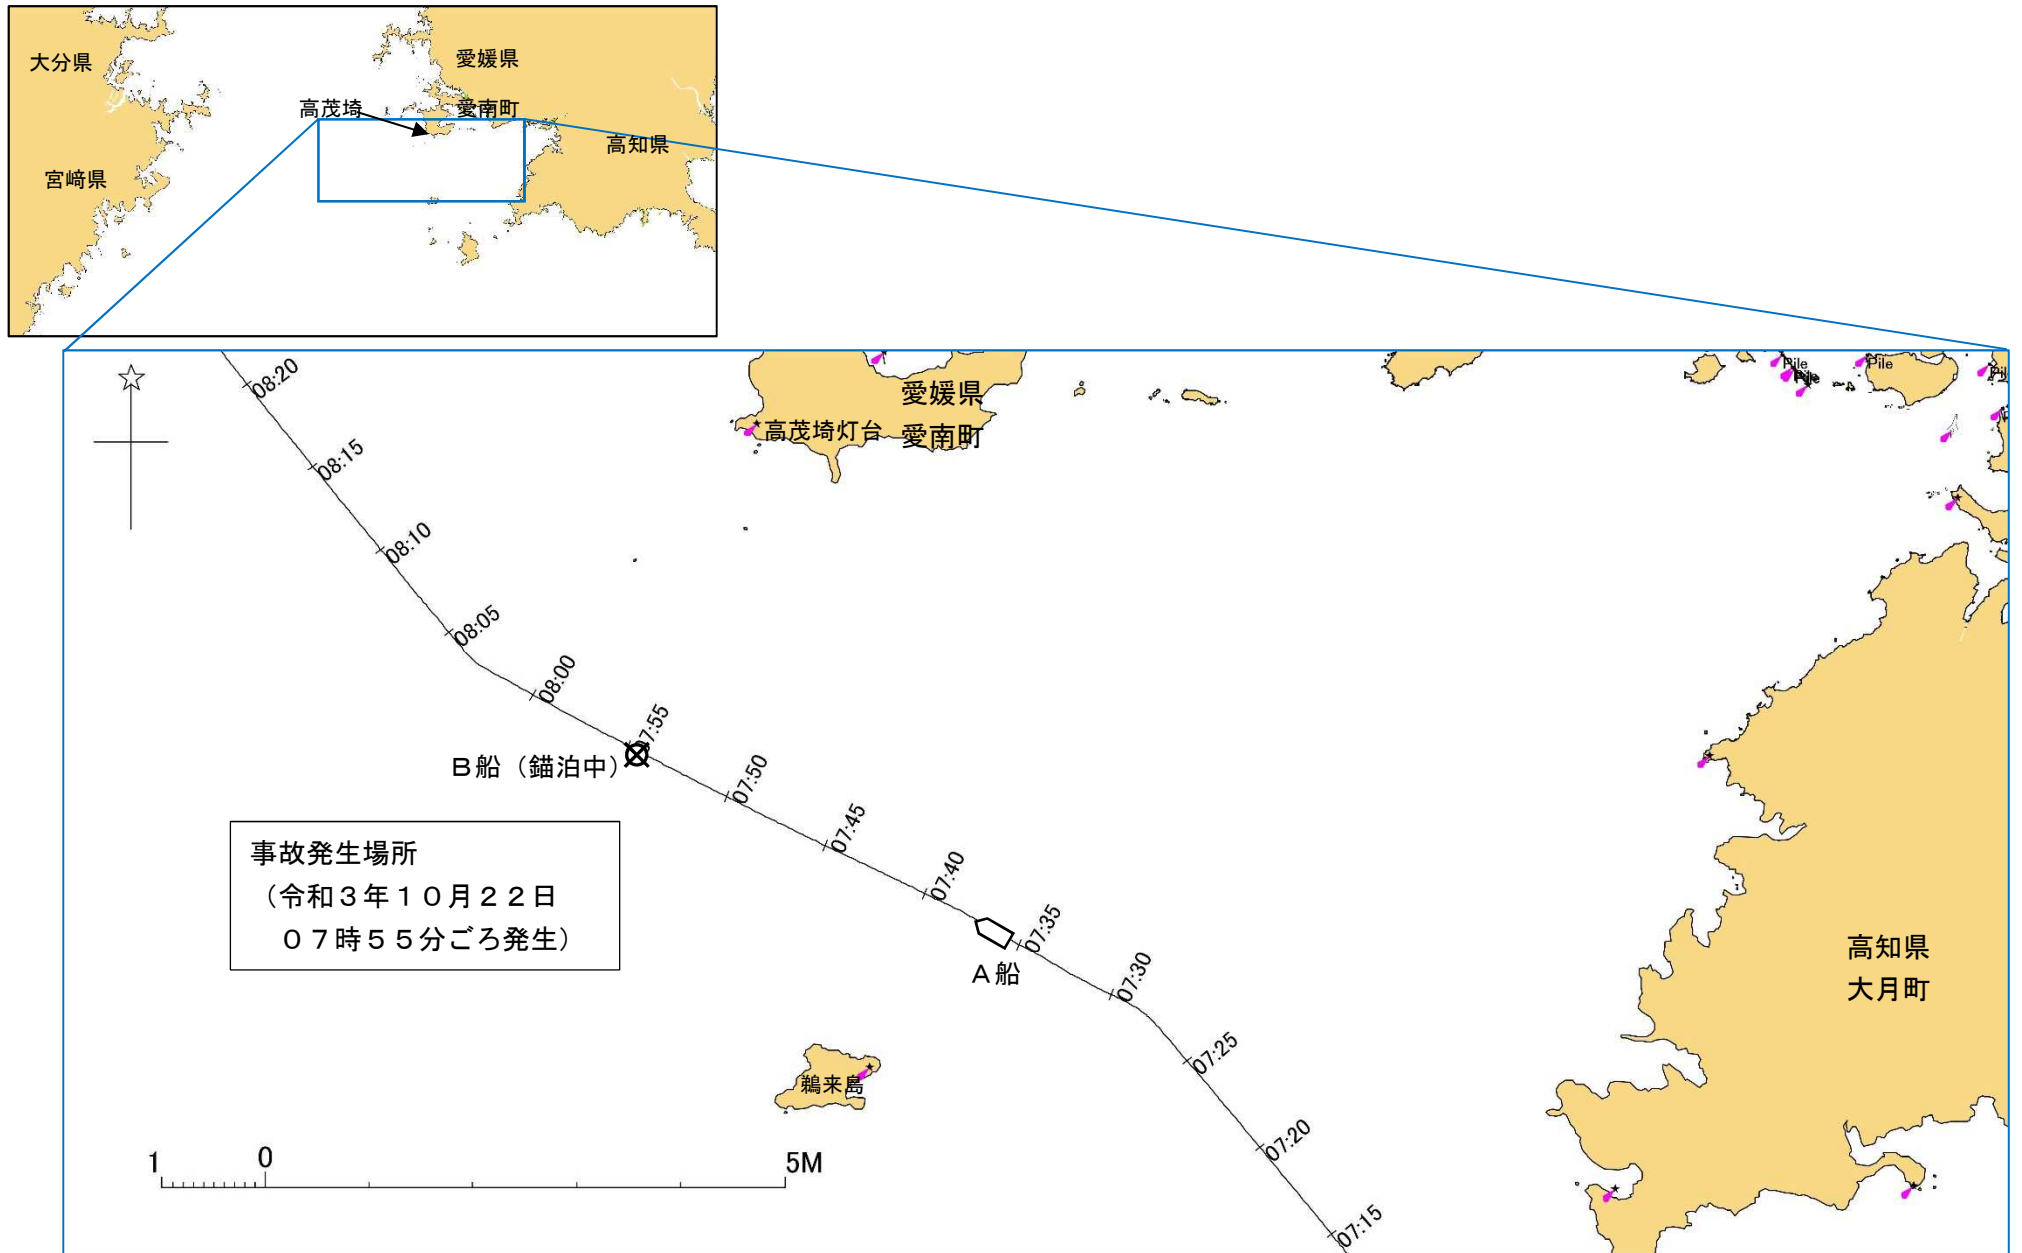
付図1 事故発生経過概略図

<p>部左舷側から錨索を約130m繰り出して錨泊し、船首を東北東風に立てた状態で、船長Bが、後部甲板左舷側で左舷方を向いて立ち、船尾方向に釣り竿を出して釣りを行っていた。</p> <p>船長Bは、衝突の約1～2秒前、釣れた魚を獲り込もうとして左舷方に身を乗り出して船首方を見たとき、右舷船首方至近にA船を視認したものの、どうすることもできず、07時55分ごろB船の右舷船首部とA船の船首部とが衝突した。</p> <p>船長Bは、海中に投げ出されたものの、泳いでB船に掴まり、自力でB船に這い上がった後、自力航行が可能だったので、B船を操船して係留場所に向かった。</p> <p>船長Bは、係留場所に到着した後、自身が所属する漁業協同組合の担当者に本事故発生の連絡を行った。</p> <p>漁業協同組合の担当者は、10時30分ごろ海上保安庁に本事故発生の通報を行った。</p> <p>船長は、25日愛南町内の病院に行き、左肋骨部打撲、左手関節部打撲及び頸椎捻挫と診断された。</p> <p>(付図1 事故発生経過概略図、付表1 A船のAIS記録(抜粋)、写真1 B船の損傷状況、写真2 B船の右舷船首部の損傷状況 参照)</p>
<p>その他の事項</p>	<p>A船の乗組員は、全員、A船とB船とが衝突した際の音や衝撃を感じていなかった。</p> <p>船長Aは、本事故時、2号レーダーのFTCを40に設定したので、弱い映像が出にくくなっており、小型漁船がレーダーに映らない状態であったと本事故後に思った。</p> <p>船長Aは、船橋内前部右舷側に移動する前に2号レーダーの画面を確認し、また、目視でも船首方を確認したところ、前路に船舶を認めなかったため、前路に他船はいないと思った。</p> <p>船長Aは、本事故時、旧式の1号レーダーを起動していたものの、画面が白黒表示であったため、ふだんからほとんど見ることはなかった。</p> <p>船長Aは、ふだんは双眼鏡を使用して他船の状況を確認していたが、本事故時、前路に他船はいないと思い込み、気の緩みもあって、双眼鏡を使用したり、ウイングに出るなどしたりして慎重に前方の確認を行っていなかったと本事故後に思った。</p> <p>船長Aは、船橋内前部右舷側に立つと船首部に設置されたガットハウス上部の手すり邪魔になって、船首方の小型船舶が視認しにくくなることを本事故後に知った。</p> <p>船長Bは、ふだん後部甲板左右舷から各1本ずつ釣り竿を出して一本釣り漁を行っているため、左右舷を移動しながら周囲の見張りを行っていたが、本事故時、左舷側のみしか釣り竿を出しておらず、その</p>

<p>原因</p>	<p>本事故は、高茂埼南南西方沖において、A船が西北西進中、B船が錨泊中、船長Aが、2号レーダーの画面を確認したものの、前路に他船はいないと思い、船橋内前部右舷側に移動し、前面窓から航海士Aの様子を見ながら航行を続け、また、船長Bが、航行中の他船が操業中のB船を避けて航行してくれると思い、一本釣り漁に意識を向けた</p>

<p>状態で錨泊を続けたため、両船が衝突したものと考えられる。</p>
<p>再発防止策</p>	<p>今後の同種事故等の再発防止に役立つ事項として、次のことが考えられる。</p> <ul style="list-style-type: none"> ・ 船長は、小型漁船が操業している海域を航行する場合、船首方が見にくい場所で長時間立ち止まることなく、また、小型漁船がレーダーに映らない場合もあるので、いつも以上に双眼鏡を使用したり、ウイングに出るなどしたりして、常時、周囲の見張りを適切に行うこと。 ・ 小型漁船の船長は、航行中の他船が操業中の自船を避けて航行してくれることに期待することなく、操業ばかりに意識を向け過ぎず、常時、周囲の見張りを適切に行うとともに、接近する他船を認めた場合、衝突を避けるための必要な措置を採ること。

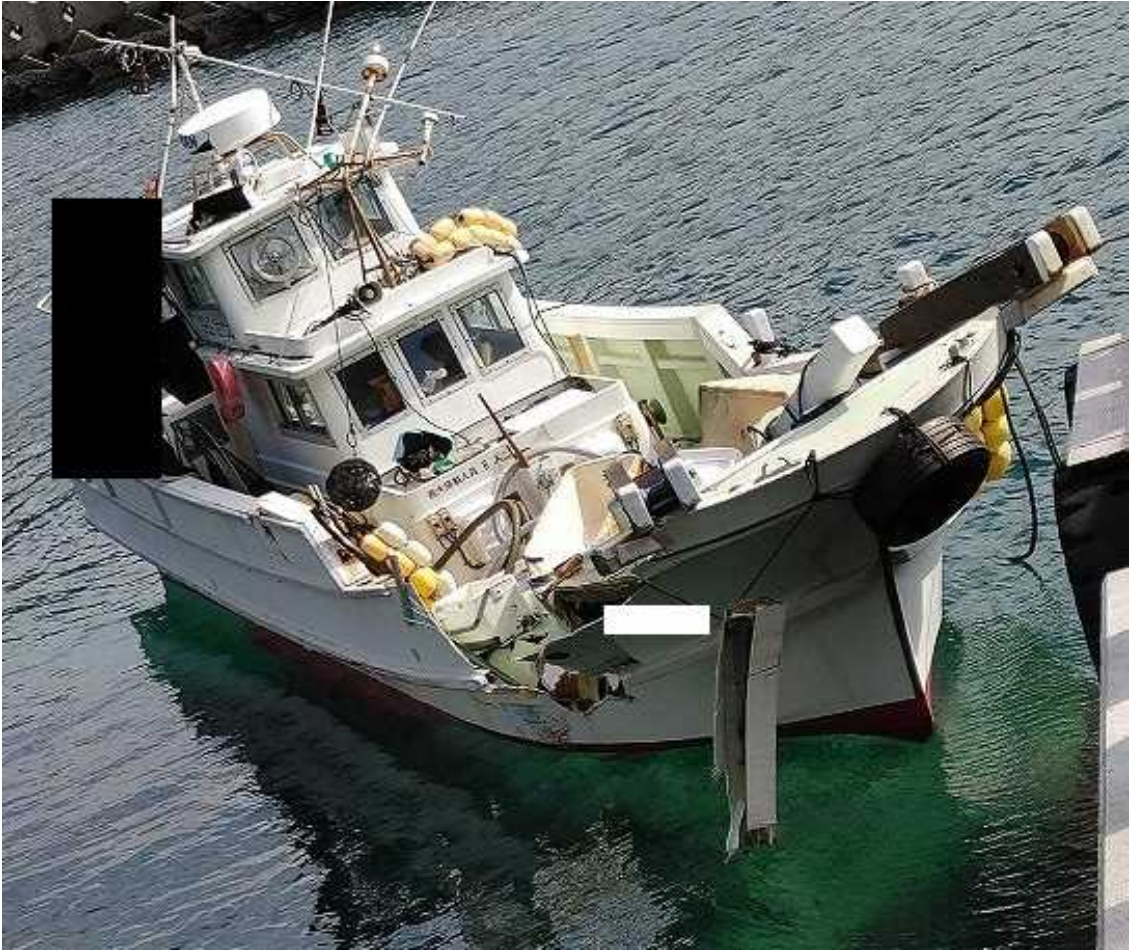
写真1 B船の損傷状況

死傷者等	A なし B 軽傷 1人（船長B）
損傷	A バルバスバウに擦過傷 B 右舷船首部に破損
気象・海象	気象：天気 曇り、風向 東北東、風速 約1.3m/s、視界 良好 海象：海上 平穏、潮汐 高潮時
事故の経過	<p>A船は、船長Aほか3人が乗り組み、管理土約2,000tを積載し、令和3年10月20日18時30分ごろ京浜港横浜区を出港し、福岡県^{かんた}田町^{かんだ}港に向かった。</p> <p>A船は、GPSプロッターを起動し、1号レーダーを0.5Mレンジに、2号レーダーを1.5Mレンジにそれぞれ設定し、船長Aが22日06時30分ごろ高知県^{おおつき}大月町^{ほう}朴崎南西方沖で昇橋し、前直の航海士（以下「航海士A」という。）から船橋当直を引き継いで単独の船橋当直につき、約12.8ノット（kn）の対地速力で、自動操舵により航行していた。</p> <p>船長Aは、西の空が真っ暗に曇って大雨が予想されたので、メインとして使っていた2号レーダーのFTC（雨雪反射抑制）の絞りを40に調整し、07時28分ごろ高知県^{うぐろ}宿毛市^{うぐろ}鶴来島東北東方沖の変針予定場所に至って針路を真方位約299°に定めた。</p> <p>船長Aは、船橋内中央部に設置された椅子に腰を掛けて操船に当たっていたところ、07時40分ごろ航海士Aが前部甲板右舷側で水まきを始めたのを認め、椅子から立ち上がって船橋内前部右舷側に移動し、前面窓から航海士Aの様子を見ていた。</p> <p>船長Aは、07時57分ごろ船橋内右舷後部の海図台の上に置いてあった携帯電話の着信音が鳴ったので、海図台の前に移動し、携帯電話を手に取りようとしたが切れたので、代理店の担当者からであることを確認し、また連絡がくると思い、船橋内前部右舷側に戻り、引き続き航海士Aの様子を見ていた。</p> <p>船長Aは、08時03分ごろ再び携帯電話の着信音が鳴ったので、海図台の前に移動して同電話を手に取り、代理店の担当者と会話を始めた。</p> <p>船長Aは、08時07分ごろ会話が終り、前部甲板を見たところ、航海士Aの姿が見えなかったため、船橋内中央部の椅子に腰を掛けて操船中、11時30分ごろ大分県^{ひめ}姫島村北方沖に達した頃、海上保安庁からVHF無線電話で連絡が入り、B船と衝突したことを知った。</p> <p>B船は、船長Bが1人で乗り組み、一本釣り漁の目的で、04時50分ごろ愛南町^{かしづ}檜月の係留場所を出航し、高茂埼南南西方沖の漁場に向かった。</p> <p>B船は、GPSプロッター及び魚群探知機を起動し、05時50分ごろ高茂岬南南西方沖の漁場に至って黒色の鼓形形象物を掲げ、船首</p>
