船舶事故調査報告書

令和4年3月16日

運輸安全委員会（海事専門部会）議決

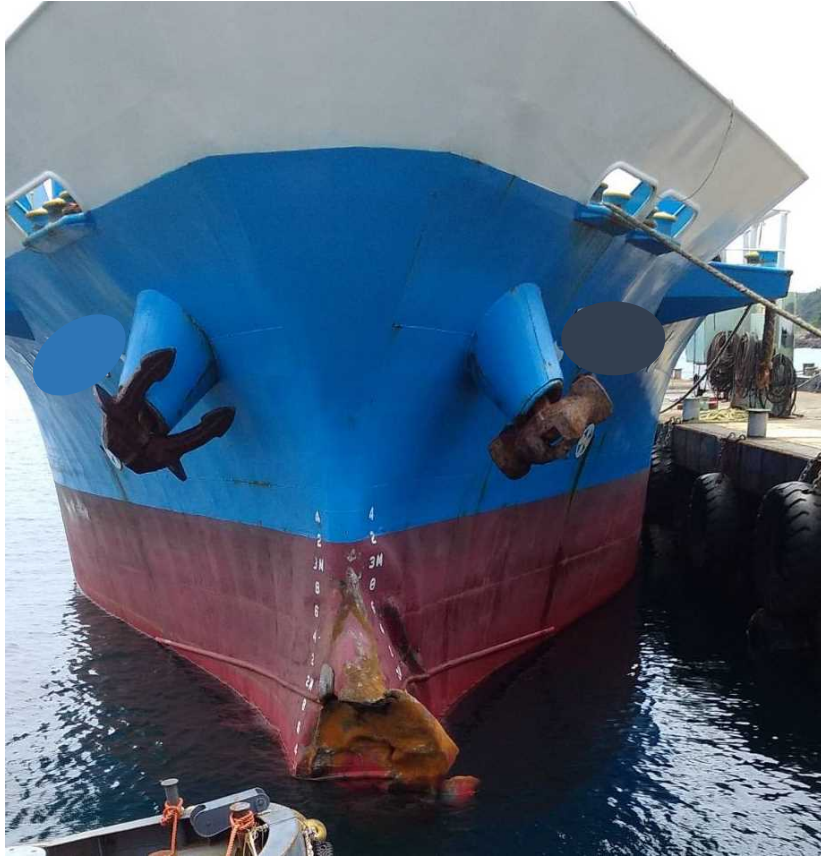
写真1 本船の損傷状況

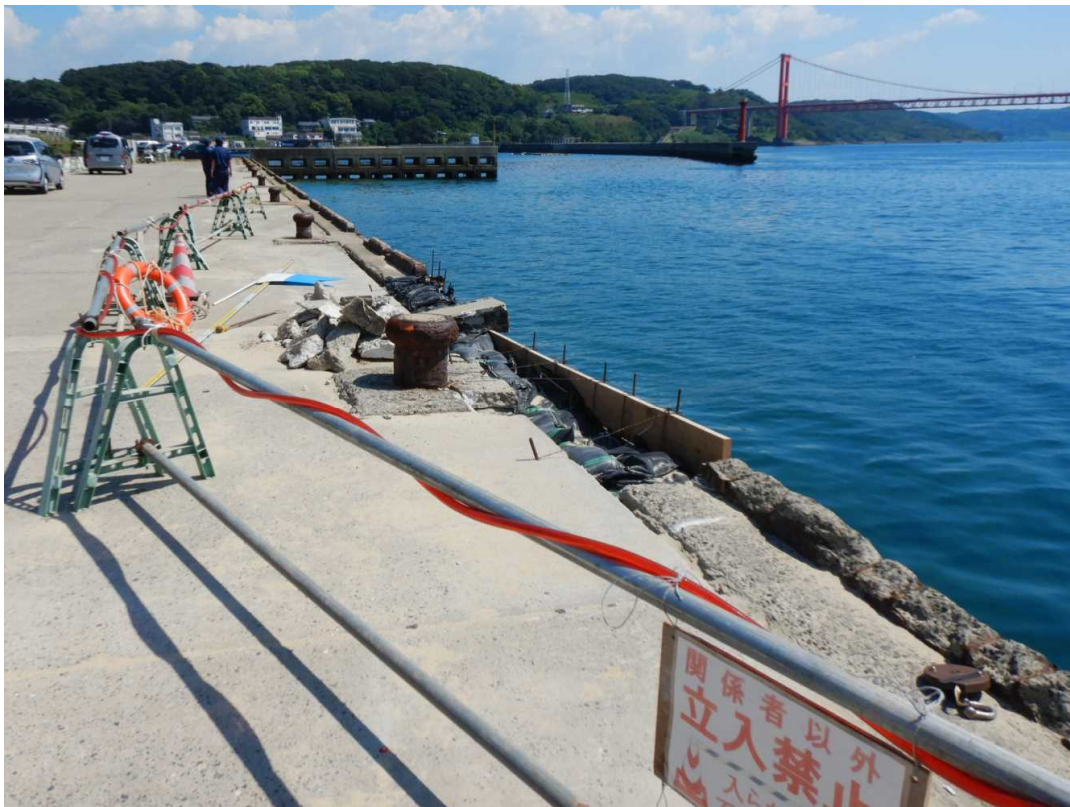
写真2 岸壁の損傷状況
