## 船舶事故調査報告書

令和4年4月6日  
 運輸安全委員会（海事専門部会）議決  
 委員 佐藤 雄二（部会長）  
 委員 田村 兼吉  
 委員 岡本 満喜子

事故種類	衝突
発生日時	令和3年9月27日 05時23分ごろ
発生場所	長崎県長崎市三重式見港 三重式見港三重南防波堤西灯台から真方位239°1,440m付近 （概位 北緯32°48.4′ 東経129°44.6′）
事故の概要	漁船203俊丸は、北東進中、また、プレジャーボートMinminは、南西進中、両船が衝突した。 Minmin は、船長及び同乗者4人が負傷し、左舷船首部外板に圧壊等を生じ、また、203俊丸は、左舷船首部外板の亀裂等を生じた。
事故調査の経過	令和3年9月27日、本事故の調査を担当する主管調査官（長崎事務所）ほか1人の地方事故調査官を指名した。 原因関係者から意見聴取を行った。
<b>事実情報</b> 船種船名、総トン数 船舶番号、船舶所有者等 L×B×D、船質 機関、出力、進水等	A 漁船 203俊丸、17トン NS2-10722（漁船登録番号）、有限会社柏木水産（A社） 19.77m（Lr）×4.29m×1.94m、FRP ディーゼル機関、736.00kW、平成15年4月19日 第292-46514号（船舶検査済票の番号） B プレジャーボート Minmin、5.2トン NS2-10815（漁船登録番号）、個人所有 12.08m（Lr）×3.04m×0.90m、FRP ディーゼル機関、421.00kW、平成17年7月 第294-23263号（船舶検査済票の番号）
乗組員等に関する情報	A 船長A 60歳 一級小型船舶操縦士・特殊小型船舶操縦士・特定 免許登録日 平成6年2月24日 免許証交付日 平成30年11月27日 （令和6年2月23日まで有効） 甲板員A 61歳 一級小型船舶操縦士・特殊小型船舶操縦士・特定 免許登録日 昭和59年4月26日 免許証交付日 平成29年10月17日

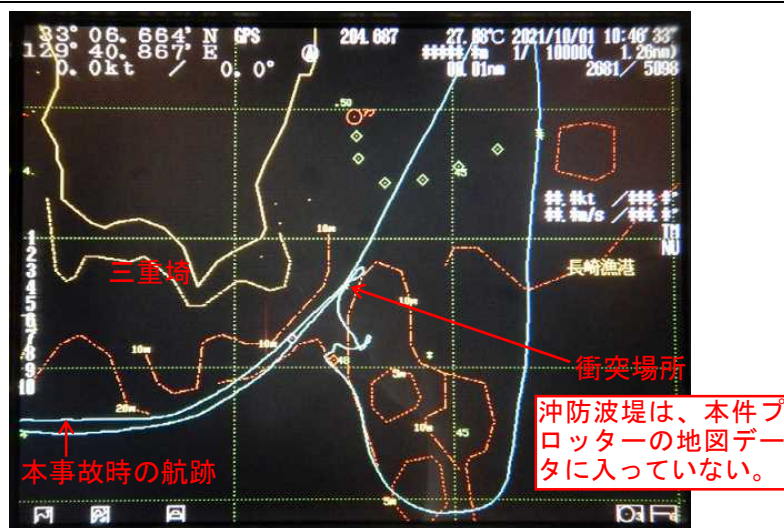
写真1 本件プロッター

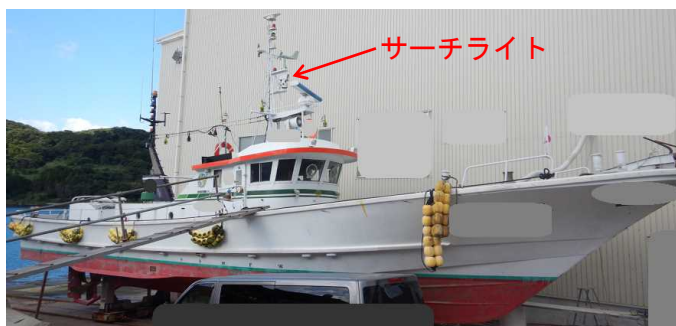
写真2 A船

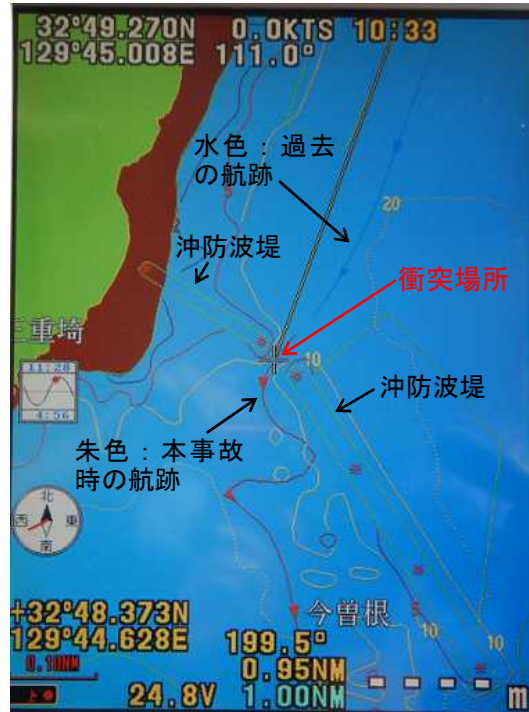
写真3 B船のGPSプロッター

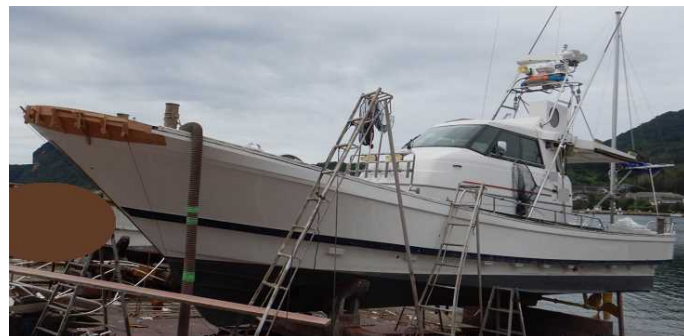
写真4 B船

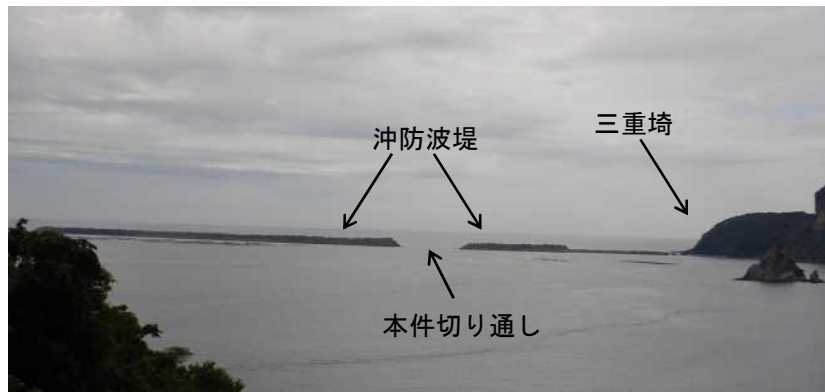
写真5 沖防波堤付近の状況（三重式見港の港内側から撮影）
