船舶事故調査報告書

令和4年3月23日

運輸安全委員会（海事専門部会）議決

事故種類	乗揚
発生日時	令和3年1月2日 07時30分ごろ
発生場所	北海道岩内町岩内港東外防波堤西端付近 岩内港東外防波堤灯台から真方位306°95m付近 (概位 北緯43°00.0′ 東経140°30.7′)
事故の概要	巡視船えさんは、出航中、浅所に乗り揚げた。
事故調査の経過	令和3年1月4日、本事故の調査を担当する主管調査官（函館事務所）ほか1人の地方事故調査官を指名した。 原因関係者から意見聴取を行った。
事実情報 船種船名、総トン数 船舶番号、船舶所有者等 L×B×D、船質 機関、出力、進水等	巡視船 えさん、1,732トン 142695、国土交通省 91.34m (Lr) × 11.50m × 6.65m、鋼 ディーゼル機関2基、合計13,200kW（連続最大）、平成28年5月
乗組員等に関する情報	船長 57歳 一級海技士（航海） 免許年月日 平成13年8月13日 免状交付年月日 平成28年3月1日 免状有効期間満了日 令和3年8月12日 航海長 55歳 一級海技士（航海） 免許年月日 平成17年8月16日 免状交付年月日 平成30年11月7日 免状有効期間満了日 令和5年12月23日
死傷者等	なし
損傷	本船：プロペラ2翼に曲損、船底部外板及び舵板に凹損
気象・海象	気象：天気 晴れ、風向 北西、風力 3、視界 良好 海象：海上 平穏、潮汐 下げ潮の中央期

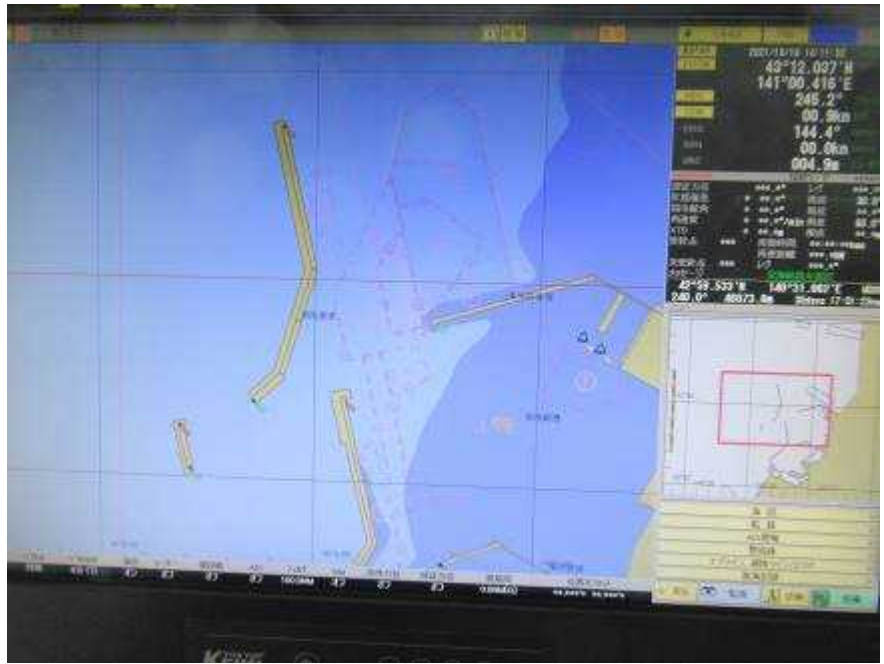
本船のECDISは、ENC（航海用電子海図）を表示することができ、本事故当時、本件水路通報に記載された水深減少区域を示す点線及び本件水路通報の情報があることを示すエクスクラメーションマークの囲み文字（同マークにカーソルを合わせてクリックすると情報を読むことができる。以下「本件マーク」という。）が表示されていた。（写真2、3、4参照）

写真2 本船 ECDIS に表示された岩内港

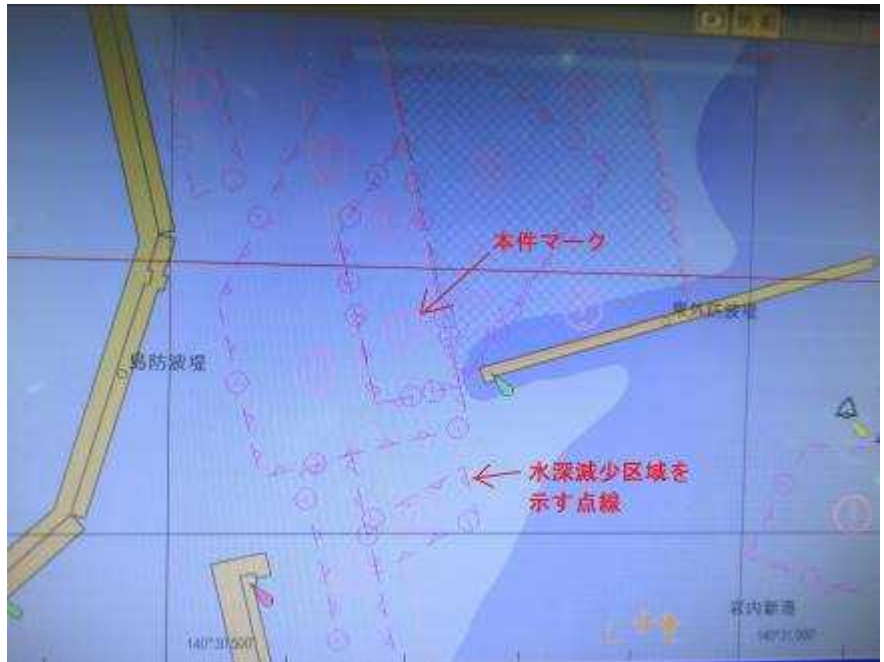
写真3 本船 ECDIS に表示された本件水路付近

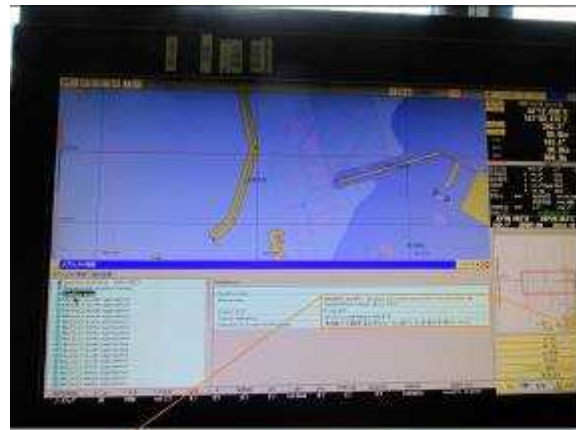
NtM2021-5024(T). Shoaling, the depth about 3m to 8m less than the charted (least depth about 4.5m).
22.01.2021
JP,JP,reprt,NtM2021-5024(T)
水深減少、図載水深より約3m～8m減少している(最小水深約4.5m)。

写真4 浅所Aの情報を表示させた本船 ECDIS

航海長は、本事故発生前、初めて本件マークを認めた際、本件マークをクリックすると情報を読むことができることを知らず、本件マークにより表示される情報を確認できなかったため、浅所 A の所在に気付かなかった。

<p>所在が記載されていなかったものと考えられる。</p> <p>航海長は、前任者から本件水路通報に掲載された浅所Aに関する記事について引き継ぎを受けておらず、また、本件マークを認めたものの本件マークにより表示される情報を確認できなかったことから、浅所Aの所在を知らなかったものと考えられる。</p> <p>航海長は、本件マークをクリックすると情報を読むことができることを知らなかったことから、本件マークにより表示される情報を確認することができなかったものと考えられる。</p> <p>本船は、西進中、航海長が計画よりも早く右転を開始し、ふだんよりも本件防波堤に接近して北西進する態勢となった後、航海長が航海士補にかけた操舵号令と航海士補が了解した操舵号令の内容とに齟齬が生じていたことから、更に本件防波堤に接近することとなり、ふだんよりも本件水路の東端寄りを北進する状況に至ったものと考えられる。</p>
<p>原因</p>	<p>本事故は、船長の指揮の下、航海長が操船に当たり、本船が、岩内新港を出航中、ふだんよりも本件水路の東端寄りを北進する状況となった際、船長及び航海長が、浅所Aの所在を知らず、航行に支障はないと判断して北進を続けたため、浅所Aに向かっていることに気付かず、浅所Aに乗り揚げたものと考えられる。</p>
<p>再発防止策</p>	<p>船長は、本事故後、次の再発防止策を講じた。</p> <ul style="list-style-type: none"> ・ インターネットから入手した水路通報の記事を印刷して船橋に置き、全ての船橋当直者に確認させるようにした。 ・ 海図の改補の徹底を図る目的で、船長及び航海長が海図の改補の状況を確認するようにした。 ・ 出港前のブリーフィングの折に、本船の航行に係る水路通報の情報について説明するようにした。 <p>今後の同種事故等の再発防止に役立つ事項として、上記本船船長の再発防止策のほか、次のことが考えられる。</p> <ul style="list-style-type: none"> ・ 船橋当直者は、自船に搭載している ECDIS の画面に見慣れないマークが表示された際には、同マークの意味を必ず確認すること。 ・ 操船者は、操舵号令等の操船号令をかけた際、復唱が聞こえなかった場合には、復唱が聞こえるまで同操船号令を繰り返し、自分の号令が相手に伝わっていることを確認すること。 ・ 本船の船長及び航海長は、ECDIS の研修を受けることが望ましい。

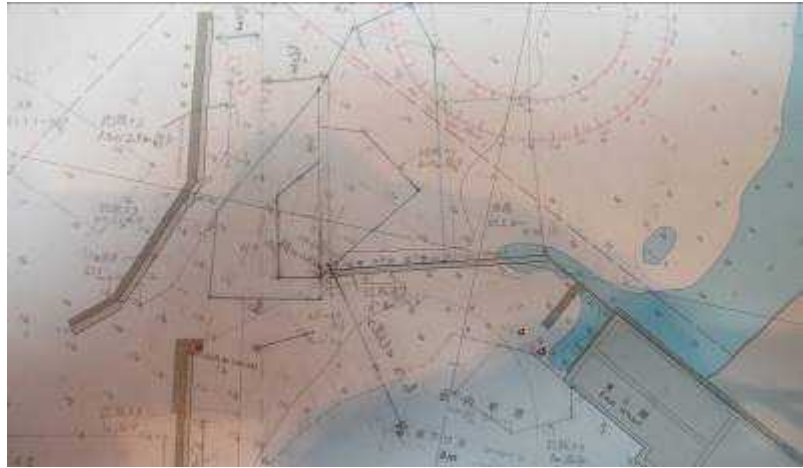
本船に備えられていた岩内新港を掲載した海図（W39、以下「本件海図」という。）は、本事故当時、改補が行われていなかったため、浅所Aの所在が記載されていなかった。（写真5参照）

写真5 本事故後、改補が行われた本件海図

本件海図は、海図担当者が ECDIS の ENC を最新のデータに更新していれば十分と考えていたことから、改補が行われておらず、浅所 A の

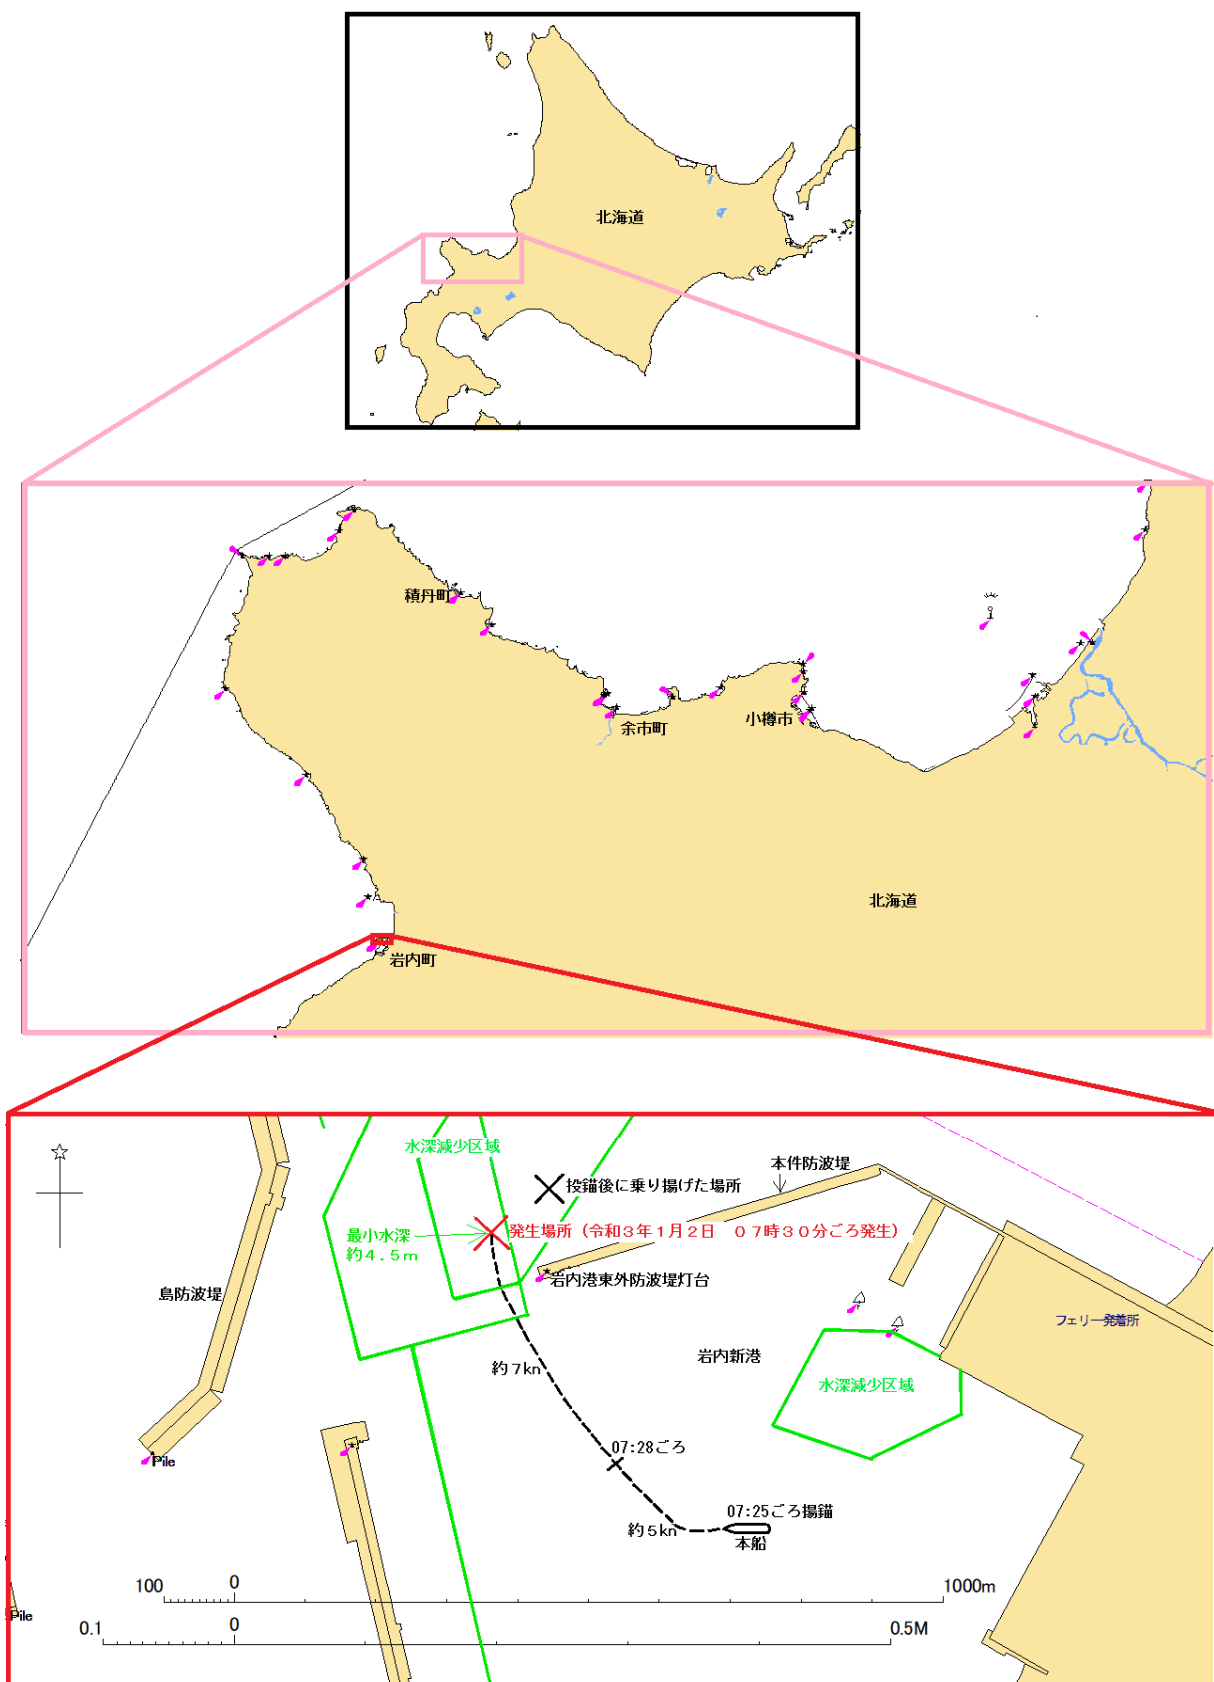
付図1 事故発生経過概略図

<p>航海士補は、航海長からの操舵号令が「さらに20°^{おもかじ}面舵のところ（船首を現在の船首方位から20°右方に向けよ。）」と聞こえたので、「20°面舵のところ 340°（船首を現在の船首方位から20°右方の方位である340°に向けます。）」と復唱した後、右舵とした。</p> <p>船長は、本船がふだんよりも本件防波堤に接近して北西進する態勢となったことを認めたが、航行に支障はないと判断し、航海長に操船を続けさせた。</p> <p>航海長は、厳寒の船首暴露甲板で錨の収納作業を続けている乗組員の健康状態が心配だったので、本船の進行方向及びコンパスから目を離し、同作業の進捗状況を見守り始めた。</p> <p>航海長は、錨の収納作業の進捗状況を見守っていたところ、主任航海士から現時点の船首方位で直進すると本件防波堤西端西方70m付近を航行することとなる旨の報告を受け、本船が右転していること及び航海士補が本船の船首を340°に向けようとしていることに気付いた。</p> <p>航海長は、すでに本船が本件防波堤西端西方至近に達しており、針路の修正が間に合わないので、本件防波堤西端から100m以上離れて航行することをあきらめ、本件防波堤に衝突させないように注意しながら北北西進した。</p> <p>本船は、本件防波堤西端西方55m付近を約7knの速力で北北西進した後、航海長が右方に針路を変えて北進を始めた。</p> <p>本船は、本件防波堤西端とその西方に位置する島防波堤とに挟まれた水路（以下「本件水路」という。）の東端寄り（本件防波堤寄り）を本件水路に沿って約20秒間北進した後、07時30分ごろ本件防波堤西端北西方80m付近に所在していた浅所（以下「浅所A」という。）に乗り揚げ、主機が停止した。</p> <p>船長及び航海長は、主機が停止した直後、投錨することとした。</p> <p>本船は、乗組員が、揚錨機に掛けたカバーを外すなどの投錨準備を行っている間に、自然に離礁して東方に向かって漂流を始め、投錨準備を完了して右舷錨及び左舷錨を投下した後、07時35分ごろ浅所A付近の別の浅所（本件防波堤西端北方110m付近の浅所、以下「浅所B」という。）に乗り揚げて停止した。</p> <p>本船は、本船の潜水士により損傷状況及び油の流出がないことが確認された後、他の巡視船による浅所Bからの引き出しが試みられたが、えい航索が切断したので引き出しが断念され、後日、サルベージ会社のタグボートにより引き出され、岩内新港内にえい航された。</p> <p>（付図1 事故発生経過概略図、写真6 修理中のプロペラ（右舷）、写真7 修理中のプロペラ（左舷） 参照）</p>

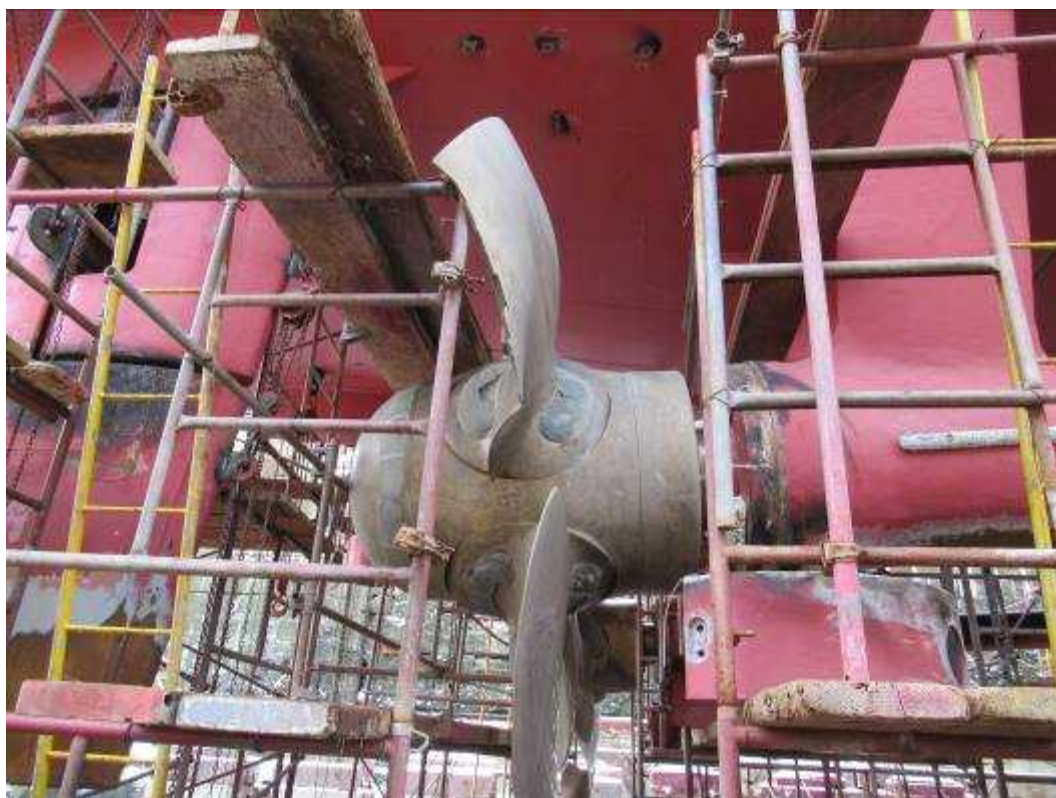
写真6 修理中のプロペラ（右舷）

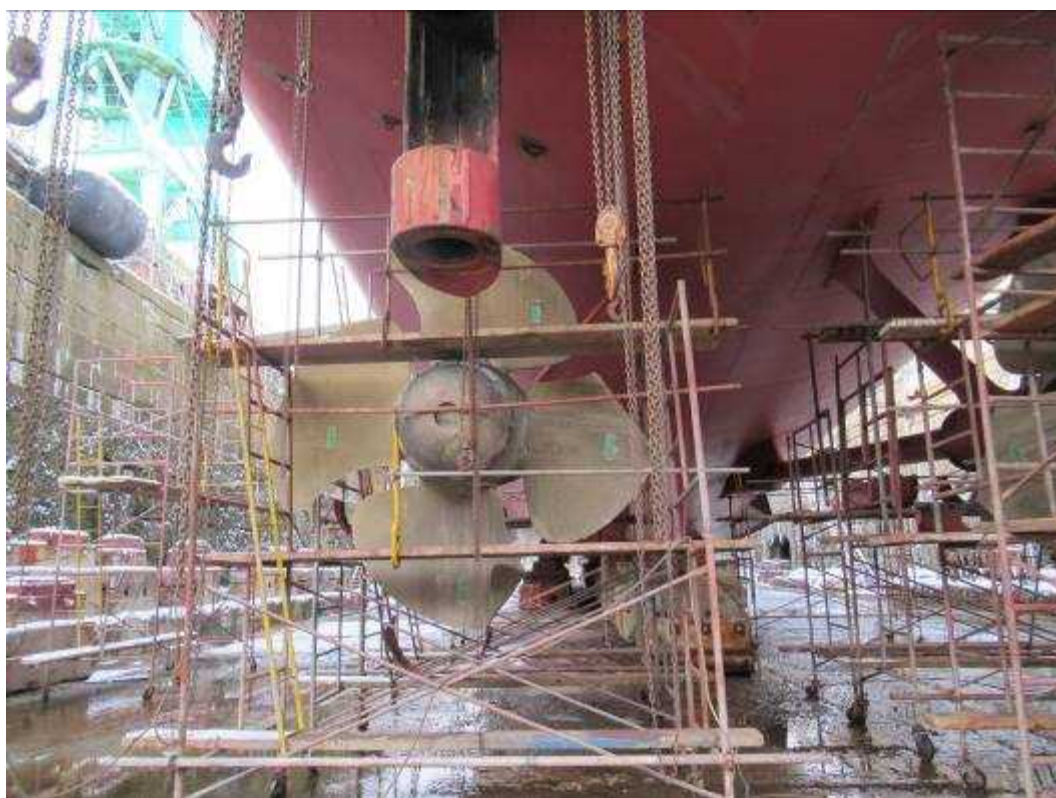
写真7 修理中のプロペラ（左舷）
