## 船舶事故調査報告書

事故種類	乗揚（消波ブロック）
発生日時	令和2年11月11日 18時05分ごろ
発生場所	青森県八戸市八戸港第1区 八戸港白銀北防波堤灯台から真方位124° 110m付近 （概位 北緯40° 32.3′ 東経141° 33.0′）
事故の概要	漁船第七十五天王丸 <sup>てんおう</sup> は、出航中、消波ブロックに乗り揚げた。 第七十五天王丸は、プロペラ翼に欠損等を生じた。
事故調査の経過	令和3年2月17日、本事故の調査を担当する主管調査官（仙台事務所）を指名した。 なお、後日、1人の地方事故調査官を新たに指名した。 原因関係者から意見聴取を行った。
事実情報 船種船名、総トン数 船舶番号、船舶所有者等 L×B×D、船質 機関、出力、進水等	漁船 第七十五天王丸、339トン 136517、大祐漁業株式会社 60.49m×8.90m×4.40m、鋼 ディーゼル機関、1,340kW、平成13年2月17日
乗組員等に関する情報	船長 46歳 四級海技士（航海） 免許年月日 平成15年1月15日 免状交付年月日 平成29年5月2日 免状有効期間満了日 令和4年5月1日
死傷者等	なし
損傷	プロペラ翼に欠損、右舷船底外板に擦過傷
気象・海象	気象：天気 晴れ、風向 西、風力 2、視界 良好 海象：海上 平穏、潮汐 下げ潮の末期 日没時刻：16時20分ごろ
事故の経過	本船は、網船、探索船及び漁獲物運搬船から構成される巻き網漁に従事する船団の漁獲物運搬船であり、船長ほか9人が乗り組み、操業を行う目的で、令和2年11月11日18時00分ごろ八戸港東方沖の漁場に向け、八戸漁港（鮫地区）から離岸した。 船長は、操舵室で単独の操船に当たり、八戸漁港（鮫地区）の出入口を通過した後、白銀北防波堤と白銀西防波堤との間の東航路を通航することとし、可変ピッチプロペラ（以下「CPP」という。）の翼

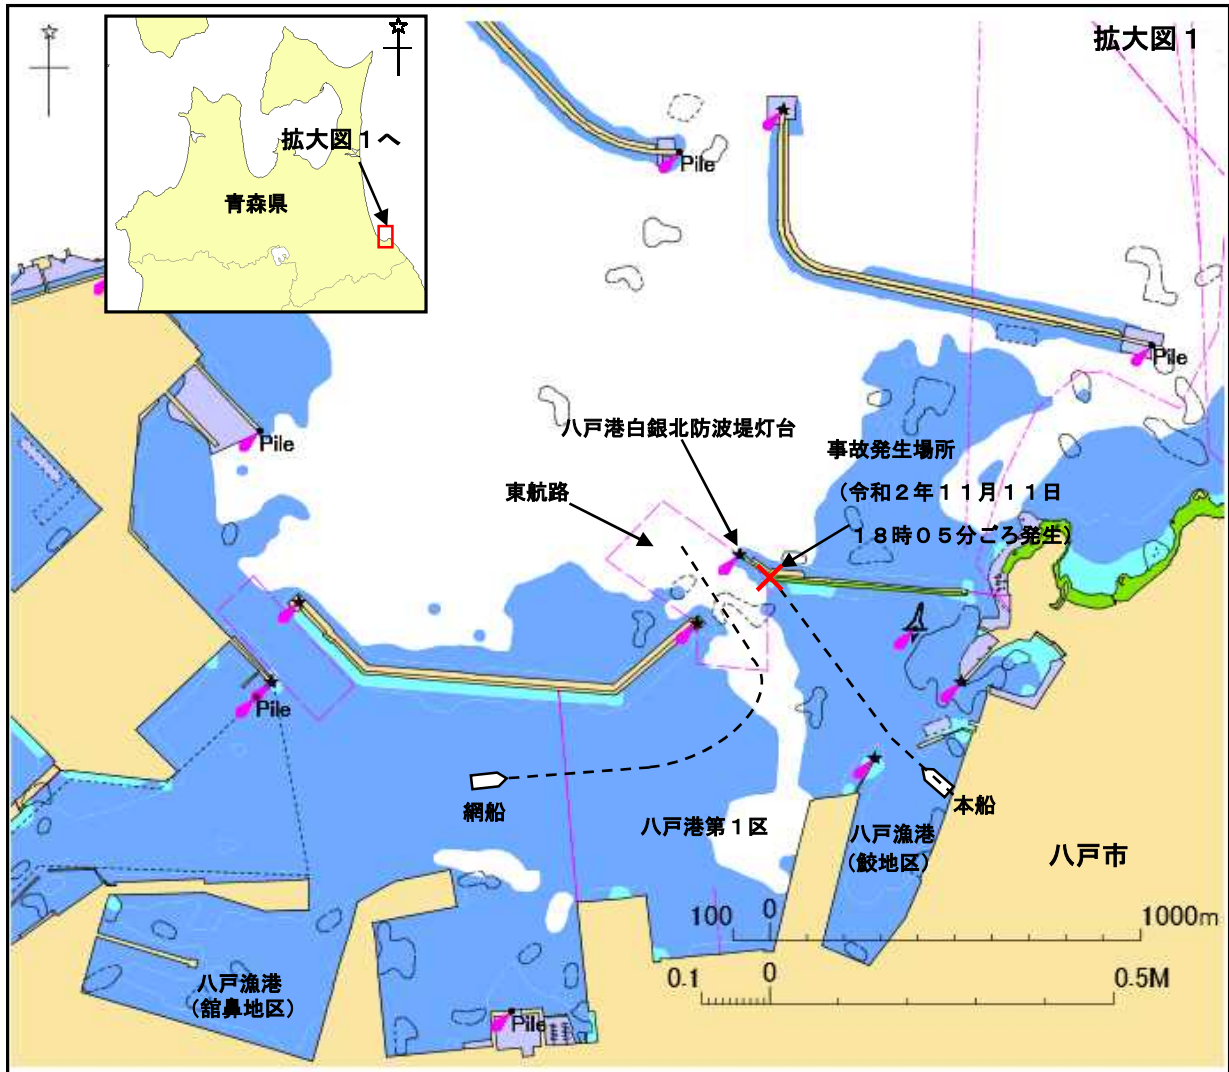
付図1 事故発生経過概略図

<p>角を7°とし、約4.5ノットの対地速力で手動操舵により北西進中、本船の左舷正横300m付近を東航路に向けて航行している他の巻き網漁の船団の網船を視認した。</p> <p>船長は、網船が本船と同様に東航路を通航して出航するものと思ひ、網船を先に通航させることとした。</p> <p>船長は、左舷方を向き、本船よりも速い速力で航行中の網船の動静のみに注意を払いながら、同じ速力で北西進中、18時05分ごろ衝撃を受け、船首方を確認したところ、本船が消波ブロックに乗り揚げていることに気付き、慌ててCPPの翼角ダイヤルを0に操作して中立とした。</p> <p>本船は、船長が、船団長である網船の漁労長に本事故の発生を報告した後、プロペラ翼に異状を感じたものの、自力航行が可能であったので、その場で反転して八戸漁港（館鼻地区）に着岸した。</p> <p>（付図1 事故発生経過概略図、写真1 本船 参照）</p>
<p>その他の事項</p>	<p>本船の喫水は、船首約1.8m、船尾約4.2mであった。</p> <p>船長は、ふだんから港内では専ら目視のみで見張りを行っており、本事故当時、0.5マイルレンジに設定したレーダー及びGPSプロッターを起動していたものの、それらを使用していなかった。</p> <p>船長によれば、巻き網漁の船団は、巻き網漁に従事する船舶が同時に出航する際、漁獲物運搬船より網船を優先するという独自のルールがあった。</p> <p>船長は、本事故当時、網船に東航路内を安全に通航させようと、本船と網船との船間距離を離すことを優先的に考えていた。</p> <p>本船では、本事故当時、出港部署が解除されていたので、船首配置の乗組員はいなかった。</p>
<p><b>分析</b></p> <p>乗組員等の関与</p> <p>船体・機関等の関与</p> <p>気象・海象等の関与</p> <p>判明した事項の解析</p>	<p>あり</p> <p>なし</p> <p>なし</p> <p>本船は、八戸港第1区を北西進中、船長が、本船と同様に東航路に向けて航行中の網船を先に出航させようと、網船の動静のみに注意を払いながら航行を続けたことから、白銀北防波堤に接近していることに気付かず、消波ブロックに乗り揚げたものと考えられる。</p> <p>船長は、巻き網漁に従事する船舶が同時に出航する際、漁獲物運搬船より網船を優先するという巻き網漁の船団の独自のルールがあり、網船に東航路内を安全に通航させようと、本船と網船との船間距離を離すことを優先的に考えていたことから、網船の動静のみに注意を払っていたものと考えられる。</p>

<p>動静のみに注意を払いながら航行を続けたため、白銀北防波堤に接近していることに気付かず、消波ブロックに乗り揚げたものと考えられる。</p>
<b>再発防止策</b>	<p>今後の同種事故等の再発防止に役立つ事項として、次のことが考えられる。</p> <ul style="list-style-type: none"><li>・ 船橋当直者は、特定の物標等のみに注意を払わず、全周に渡って常時適切な見張りを行うとともに、レーダー、GPSプロッター等の航海計器を適切に使用して船位を正確に把握しておくこと。</li></ul>
