船舶事故調査報告書

令和4年3月9日

運輸安全委員会（海事専門部会）議決

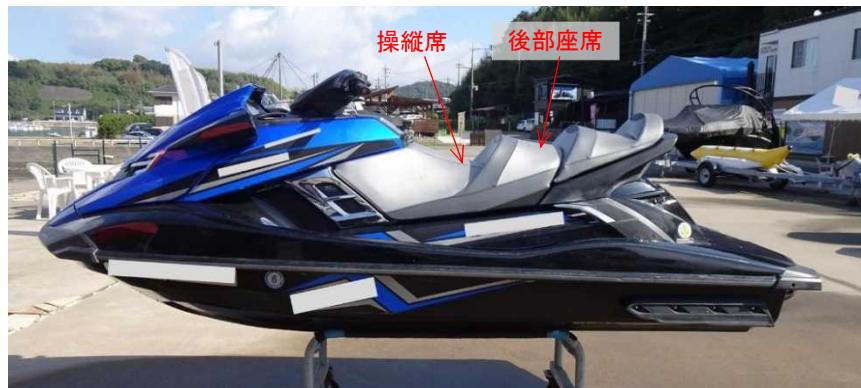
写真1 A船

船長Aら3人は、昼頃に蒲郡市三河大島で昼食をとって休息した後、14時00分ごろ形原漁港沖に戻り、再び同乗者の練習を兼ねて遊走を行っていたところ、同乗者がA船にも乗ってみることとなり、14時30分ごろ、船長AがA船の操縦席で操縦し、同乗者がその後部座席に乗って船長Aの着用する救命胴衣をつかんで遊走を始めた。

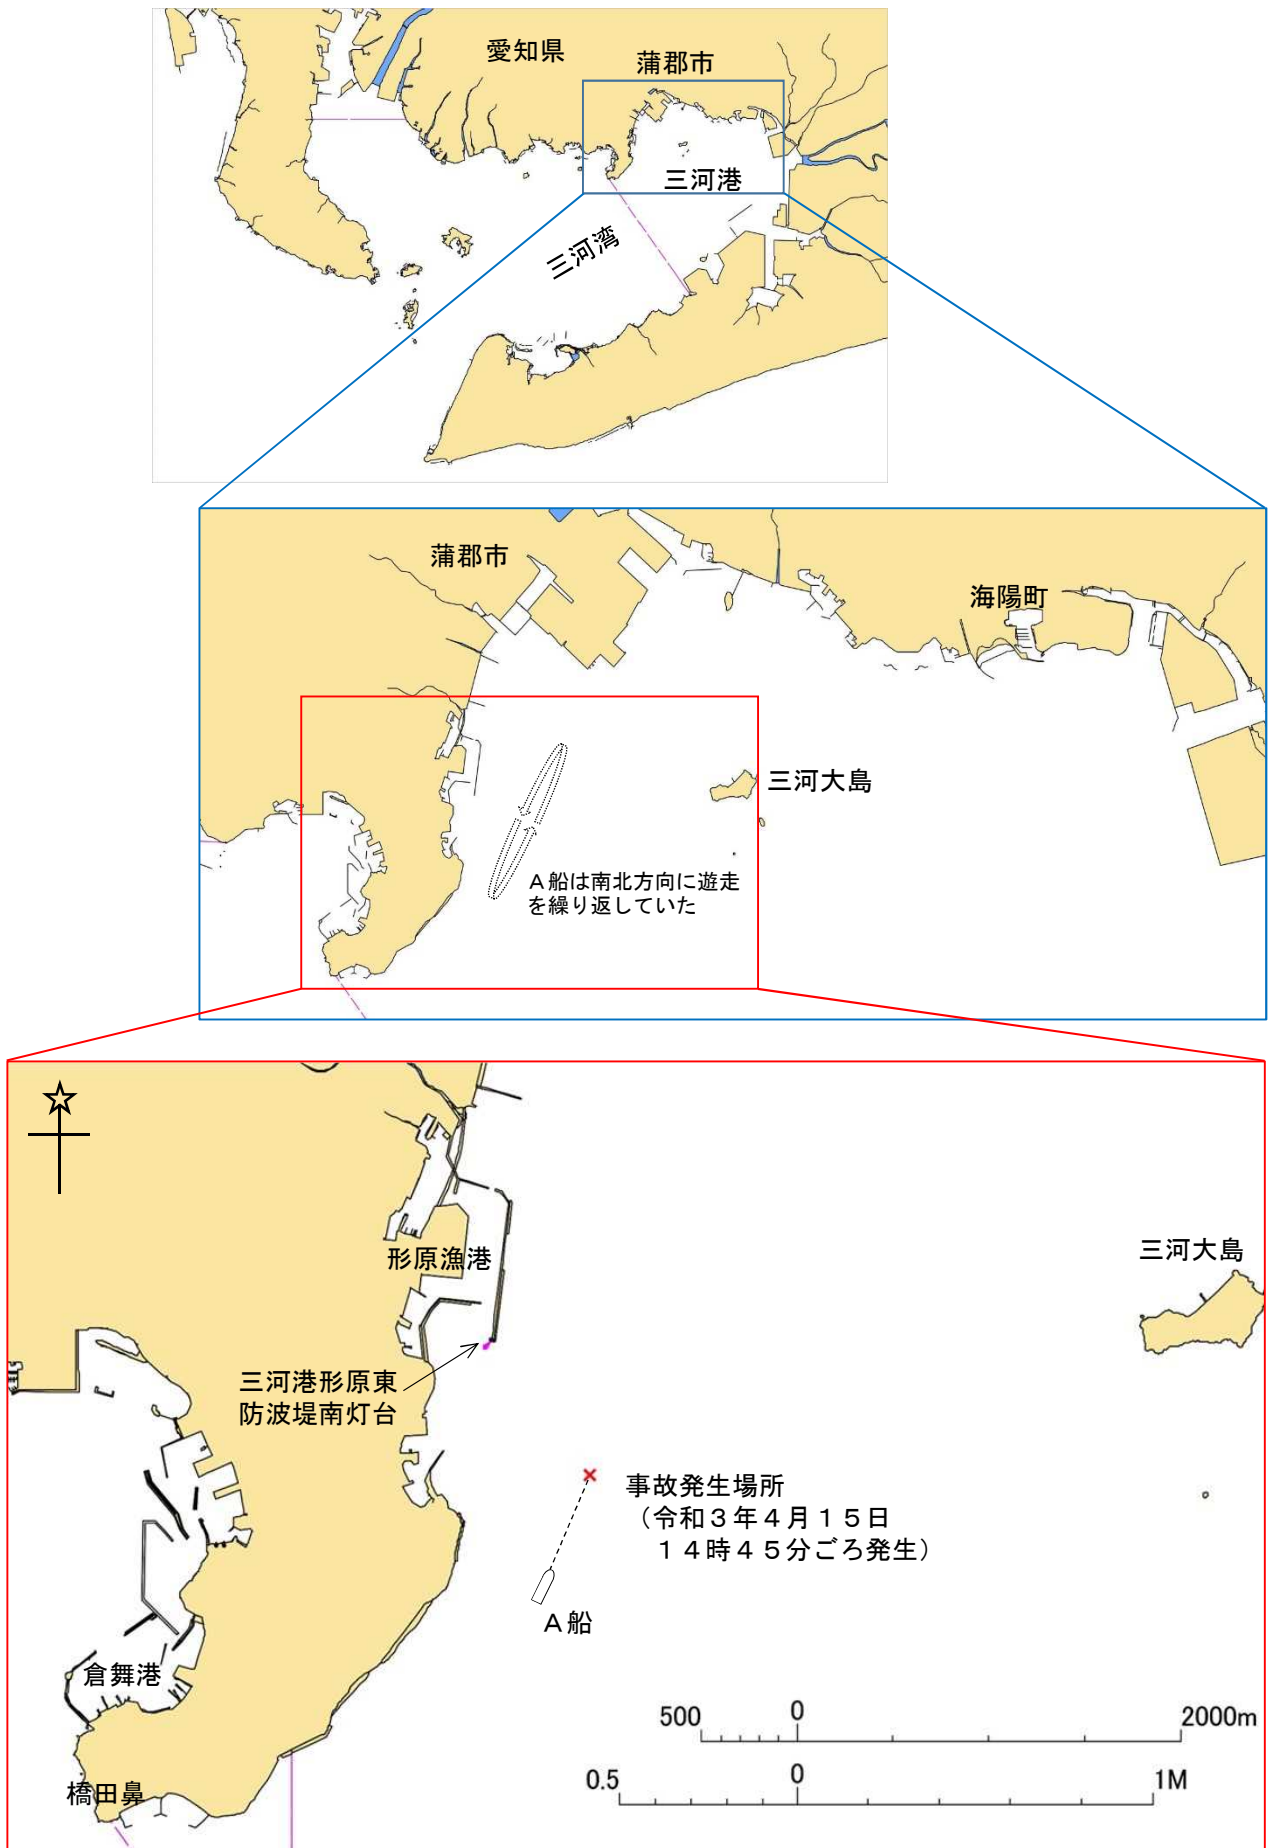
付図1 事故発生経過概略図

A船は、形原漁港沖を南北方向に遊走を繰り返し、同漁港南南東方沖で反転して約80km/hの速力で北北東進中、14時45分ごろ、船長Aが左舷船首方約3mのところに高さ約0.3～0.4mの波を認め、直後に同波に乗り上がり、船体が右舷側に傾斜して船長A及び同乗者が落水した後、緊急エンジン停止スイッチコードにより機関が停止し、行きあしがなくなり停船した。

<p>港沖に向かったところ、波も余り立っておらず遊走が可能だと判断していた。</p> <p>船長Aは、出港前、航行予定海域の天気を確認していたが、風速や波高、警報及び注意報等の気象情報を確認しておらず、現地での風や波の状況を見て出港等の判断を行うこととしていた。</p> <p>船長Aは、ふだんから80km/h程度の速力で航行しており、波が来たらハンドル操作や減速などで衝撃を抑える操縦を行っていたが、本事故当時は波に気付くのが遅れて避航する間がなかった。</p> <p>船長Aは、本事故後、30～40km/hの速力で航行していれば、波に気付いて避航することができ、落水したとしても負傷の程度は軽かったかもしれないと思った。</p> <p>本事故当時、船長A、同乗者及び友人は、それぞれウェットスーツ、マリンシューズ及びベスト型の救命胴衣を着用していた。</p>
<p>分析</p> <p>乗組員等の関与</p> <p>船体・機関等の関与</p> <p>気象・海象等の関与</p> <p>判明した事項の解析</p>	<p>あり</p> <p>なし</p> <p>あり</p> <p>A船は、海上風警報が発表されている状況下、形原漁港南東方沖を約80km/hの速力で北北東進中、高さ約0.3～0.4mの波を左舷船首方に受けたことから、同波に乗り上がって船体が右舷側に傾斜し、船長A及び同乗者が落水して同乗者が負傷したものと考えられる。</p> <p>船長Aは、約80km/hの速力で航行していたことから、高さ約0.3～0.4mの波に接近していることに気付くのが遅れ、同波を左舷船首方に受けたものと考えられる。</p> <p>船長Aは、出港前、海上風警報が発表されていたものの、天気以外の気象情報を確認しておらず、現地での風や波の状況を見て出港等の判断を行っていたことから、形原漁港沖での遊走が可能と判断し、ふだんどおり約80km/hの速力で航行していたものと考えられる。</p>
<p>原因</p>	<p>本事故は、海上風警報が発表されている状況下、A船が、形原漁港南東方沖を約80km/hの速力で北北東進中、高さ約0.3～0.4mの波を左舷船首方に受けたため、同波に乗り上がって船体が右舷側に傾斜し、同乗者が落水したことにより発生したものと考えられる。</p>

<p>再発防止策</p>	<p>今後の同種事故等の再発防止に役立つ事項として、次のことが考えられる。</p> <ul style="list-style-type: none"> ・水上オートバイの船長は、早期に波を認め、余裕を持って針路を変えたり減速したりできるよう、波が高い場合、速力を落として航行すること。 ・船長は、出港前に気象庁が提供する気象情報、海上警報等を適切に入手し、海況の悪化が見込まれる場合、可能な限り早めに帰航するか、又は出港を控えること。
