船舶事故調査報告書

令和4年3月16日

運輸安全委員会（海事専門部会）議決

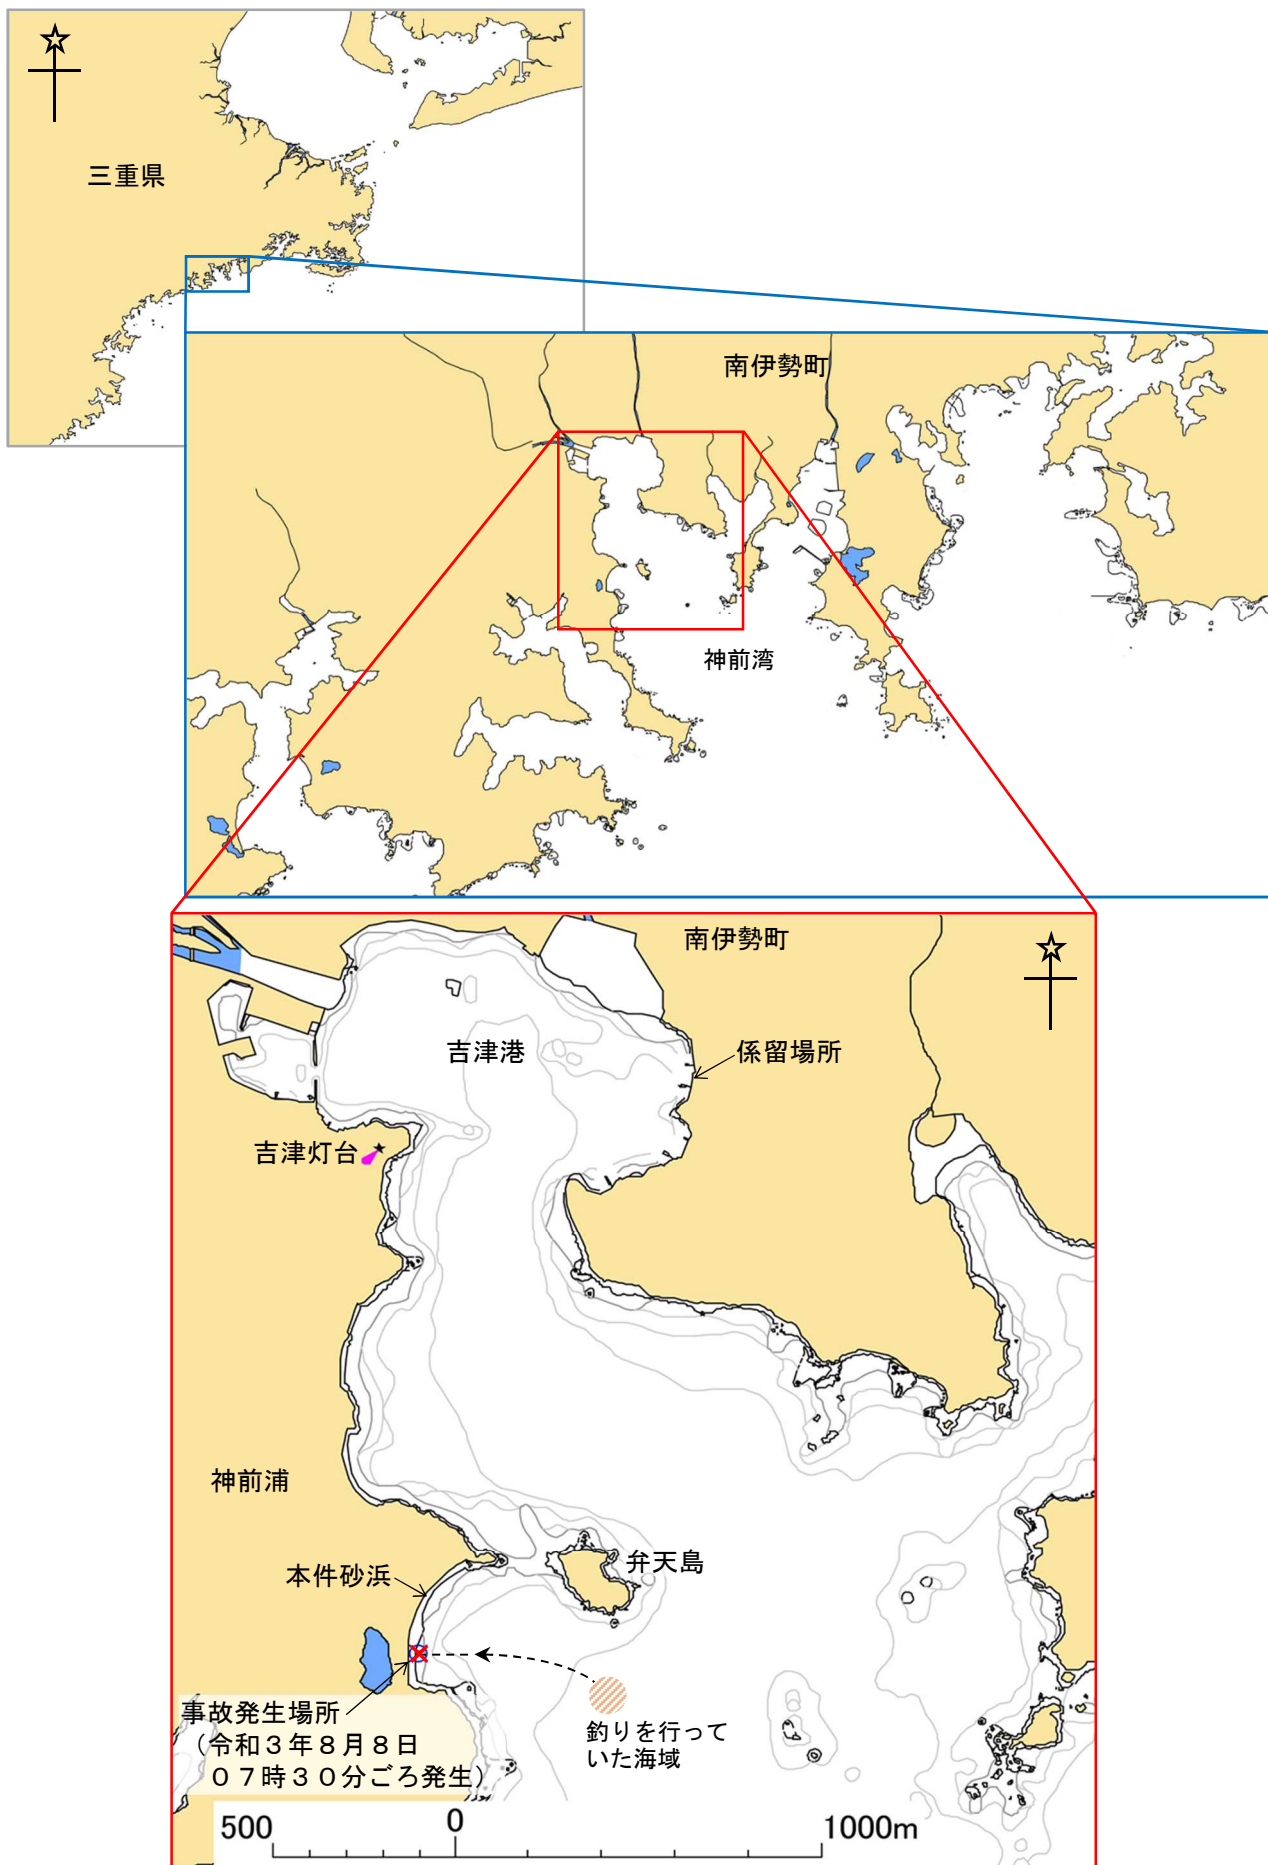
付図1 事故発生経過概略図

船長は、船尾部で船外機を操作して操船し、同乗者を中央部に座らせて約10～15km/hの対地速力で本件砂浜東方沖を西進中、本件砂浜沖に少し白波が立っていることを認めたが、上陸するのに差し支えないと思って航行を続けた。

船長は、本船を本件砂浜に乗り揚げさせて上陸するつもりで、本件砂浜から約7～8mの距離まで接近したところで船外機を停止してチルトアップし、行きあしにより前進したところ、船尾方から波を受けて船尾部が持ち上げられるように前方に押され、本船の船首部が本件砂浜に乗り揚がった。

船長及び同乗者は、身体のバランスを崩し、続く引き波で本船が後方に引き寄せられた際、船体が動揺して落水した。

本船は、次の波が船内に打ち込んで浸水し、07時30分ごろ打ち寄せる波と引き波で動揺して転覆した。
