船舶事故調査報告書

事故種類	衝突（橋脚）
発生日時	令和3年8月22日 12時50分ごろ
発生場所	神奈川県横浜市鶴見区潮鶴橋（鶴見川） 井田方三等三角点から真方位350° 330m付近 （概位 北緯35° 30.4′ 東経139° 41.1′）
事故の概要	水上オートバイ F ^{エフ} X-H ^{エイチ} 0Ⅲは、旋回中、橋脚に衝突した。 FX-H0Ⅲは、同乗者が負傷し、船首部外板等に破損を生じた。
事故調査の経過	令和3年9月9日、本事故の調査を担当する主管調査官（横浜事務所）ほか1人の地方事故調査官を指名した。 原因関係者から意見聴取を行った。
事実情報 船種船名、総トン数 船舶番号、船舶所有者等 L×B×D、船質 機関、出力、進水等	水上オートバイ FX-H0Ⅲ、0.2トン 235-55791 神奈川、株式会社ケーエムシーコーポレーション 3.08m (Lr) × 1.17m × 0.68m、FRP ガソリン機関、125kW、令和3年5月
乗組員等に関する情報	船長 35歳 特殊小型船舶操縦士 免許登録日 平成29年7月27日 免許証交付日 平成29年7月27日 （令和4年7月26日まで有効） 同乗者 20歳
死傷者等	重傷 1人（同乗者）
損傷	船首部外板及びバンパーに破損
気象・海象	気象：天気 晴れ、風向 南西、風力 3、視界 良好 水象：川面 平穏、潮汐 上げ潮の初期（横浜）
事故の経過	本船は、船長が1人で乗り組み、後部座席に同乗者1人を乗せ、令和3年8月22日10時00分ごろ横浜市鶴見区所在のマリーナ（以下「本件マリーナ」という。）を出航し、京浜港横浜第1区を遊走した後、12時00分ごろ帰航の途についた。 船長は、往路時に通航した鶴見区大黒大橋下を東方に向けて通過したのち本件マリーナへの帰路である鶴見川の河口を通過し、京浜港横浜第4区の京浜運河に入って本件マリーナを探していたところ、周囲の状況から鶴見川を通過したことに気付き、同川河口に戻って同川を

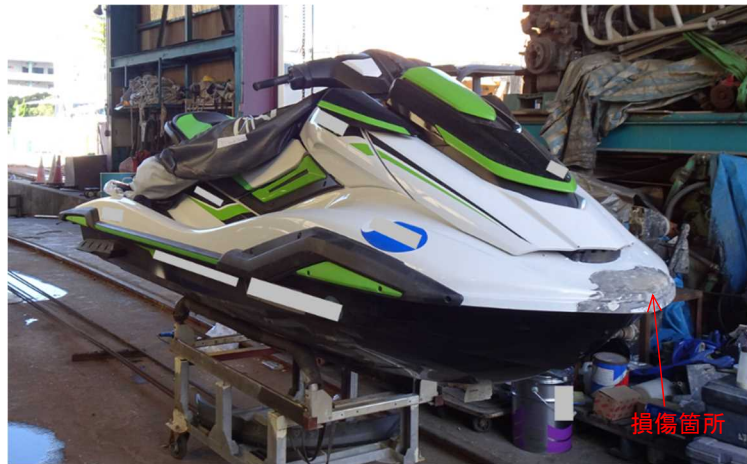
写真1 本船

船長は、潮鶴橋の手前付近で本件マリーナを通り過ぎたかもしれないと思い、同橋下中央の橋脚間を通過した後、下流側に引き返そうと約30～40km/hの対地速力で左旋回を始め、周囲の景色を確かめながら旋回を続けていたところ、12時50分ごろ、視線を船首方向に戻したとき、船首至近に橋脚を認めたものの避航措置を取る間もなく、本船が潮鶴橋の最も右岸側の橋脚に衝突し、船長及び同乗者が落水した。(写真1参照)

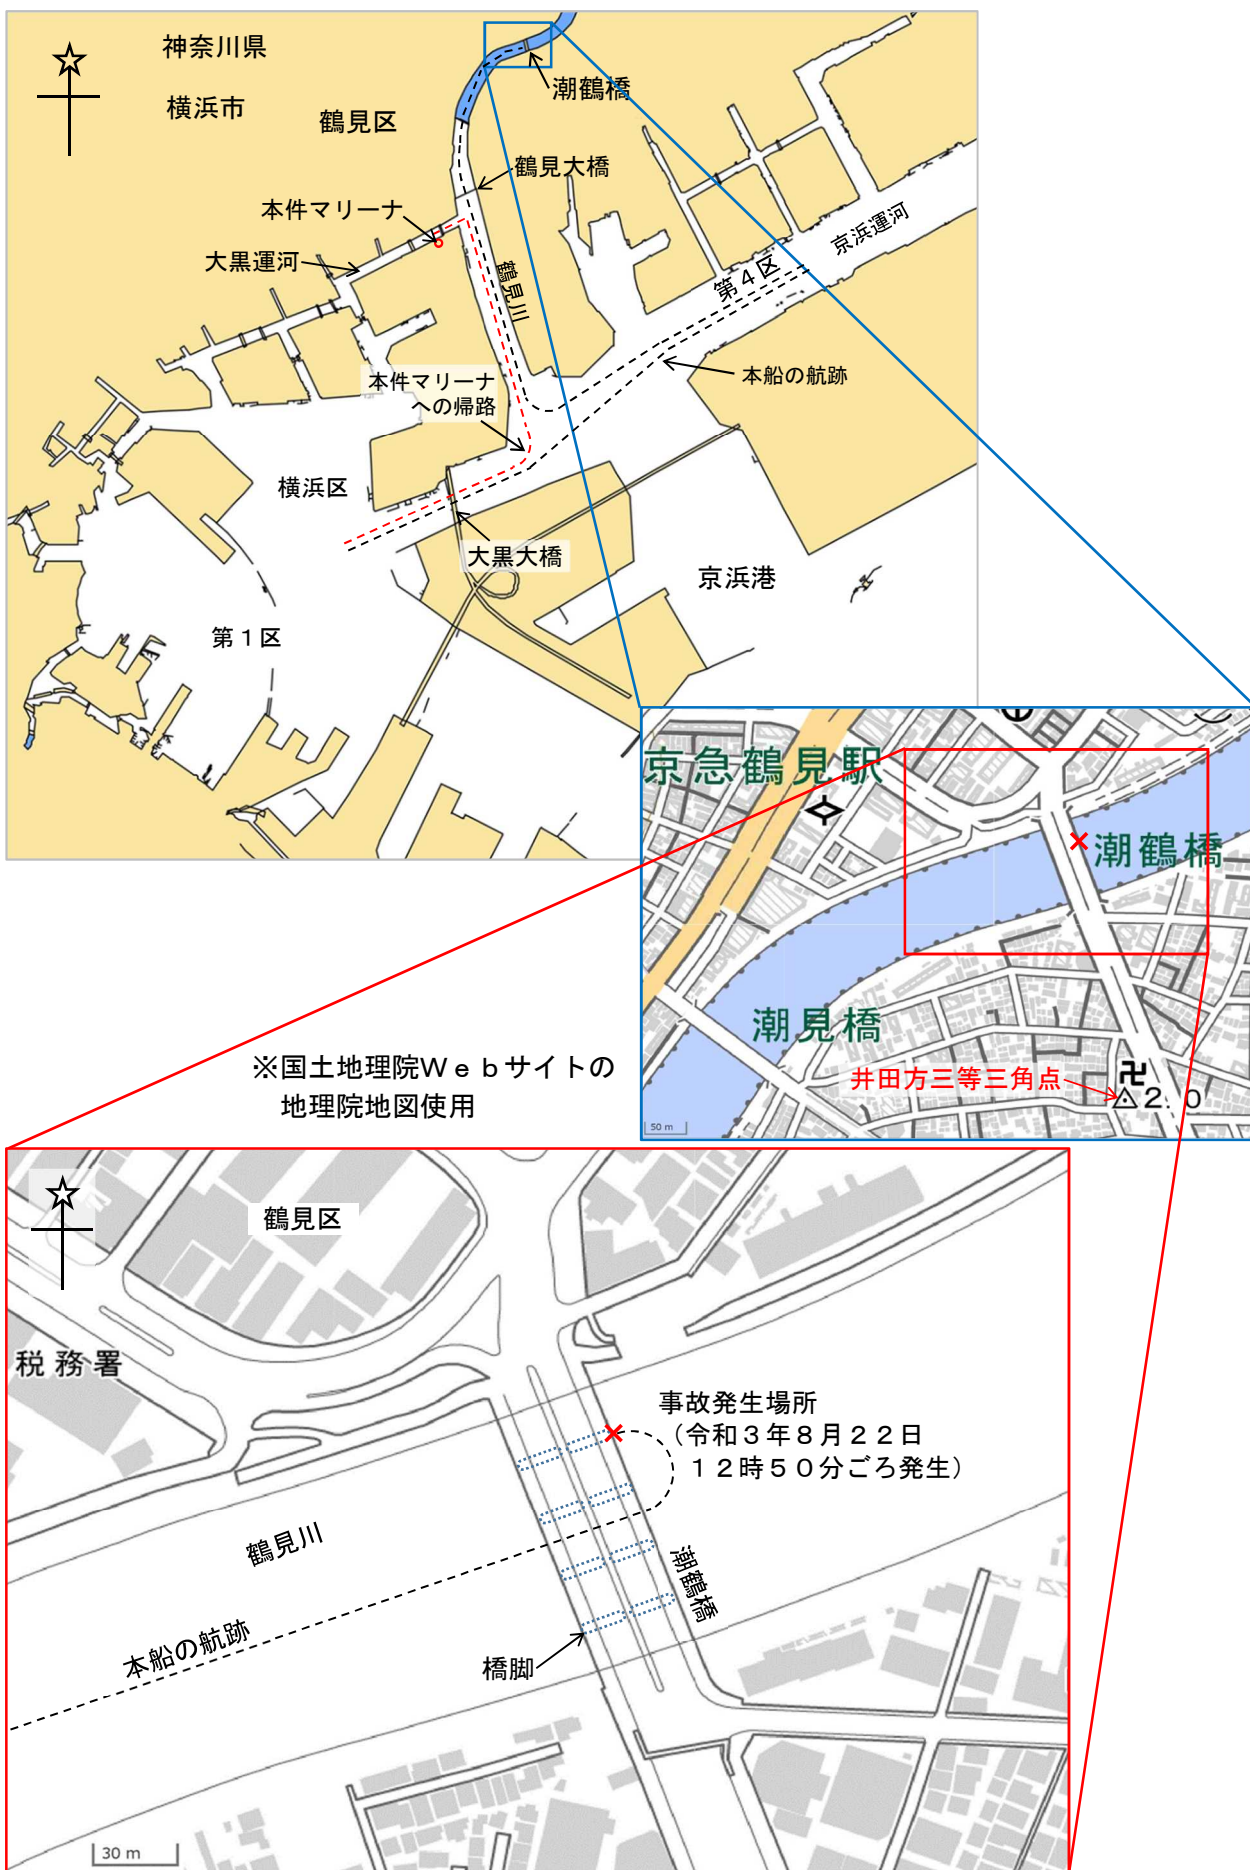
付図1 事故発生経過概略図

船長は、その後、本件マリーナのある大黒運河の入口を通り過ぎて鶴見区鶴見大橋下を通過したが、上流に向かって行けば本件マリーナにたどり着けると思って航行を続け、周囲の景色を確認したり、出航時に本件マリーナから渡された航走区域図を確認したりしたものの、本船がどこに居るのか分からなくなった。
