## 船舶事故調査報告書

令和4年3月16日

運輸安全委員会（海事専門部会）議決

事故種類	乗揚
発生日時	令和3年9月29日 12時45分ごろ
発生場所	三重県四日市市四日市港 四日市港東防波堤北灯台から真方位302° 1.26海里（M）付近 （概位 北緯34°58.6′ 東経136°38.9′）
事故の概要	液体化学薬品ばら積船さくら丸は、北北西進中、浅所に乗り揚げた。 さくら丸は、船尾部船底外板に擦過傷を生じた。
事故調査の経過	令和3年10月5日、本事故の調査を担当する主管調査官（横浜事務所）ほか1人の地方事故調査官を指名した。 原因関係者から意見聴取を行った。
事実情報 船種船名、総トン数 船舶番号、船舶所有者等 L×B×D、船質 機関、出力、進水等	液体化学薬品ばら積船 さくら丸、549トン 143269、上野興産株式会社、エヌ・シー・ユー物流株式会社 （船舶借入人）、上野ロジテム株式会社（運航者、A社） 61.53m（Lr）×10.20m×4.50m、鋼 ディーゼル機関、735kW、平成30年3月
乗組員等に関する情報	船長 65歳 四級海技士（航海） 免許年月日 昭和51年12月24日 免状交付年月日 平成29年3月21日 免状有効期間満了日 令和4年3月20日
死傷者等	なし
損傷	船尾部船底外板に擦過傷
気象・海象	気象：天気 晴れ、風向 南東、風力 2、視界 良好 海象：波高 約0.3m、潮汐 下げ潮の中央期、潮高 約165cm
事故の経過	本船は、船長ほか4人が乗り組み、エタノール約450klを積載し、四日市港霞K1棧橋に出船左舷着けして揚荷役をする目的で、令和3年9月29日11時20分ごろ名古屋港第2区を離棧した。 本船は、四日市港第3区第2航路を西北西進して通過したのち、約7～8ノット（kn）の速力（対地速力、以下同じ。）で中部電力四日

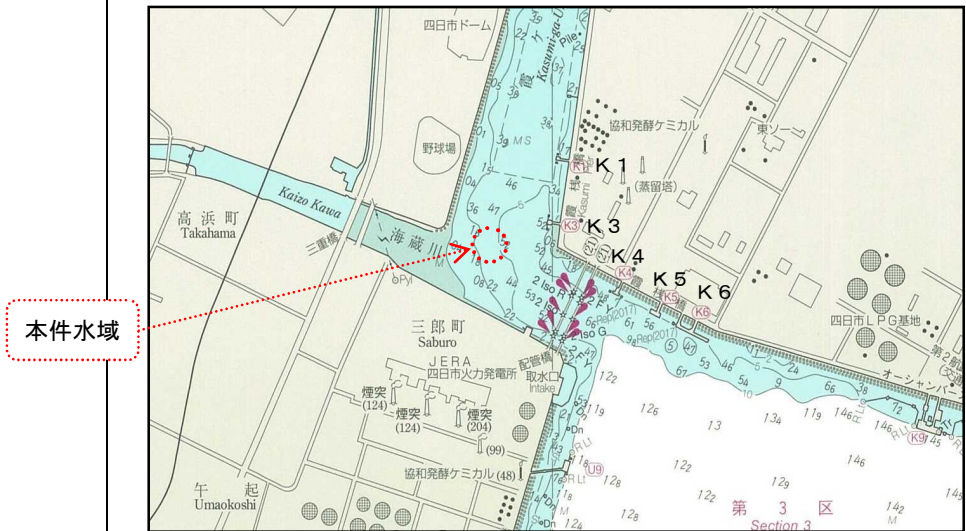
図1 海図W94 (本件水域を含む抜粋)

‘海蔵川河口の2m及び5mの等深線間の本事故発生場所付近の水域’（以下「本件水域」という。）において、海図W94（四日市港令和元年5月9日刊行）には最新の測深による水深の情報が盛り込まれておらず、また、同海図の縮尺が15,000分の1であり、大縮尺の範囲での水深が表示されていなかったが、以下の注意事項の記載があった。

河口付近の水深は変化しやすいので注意のこと。(図1参照)

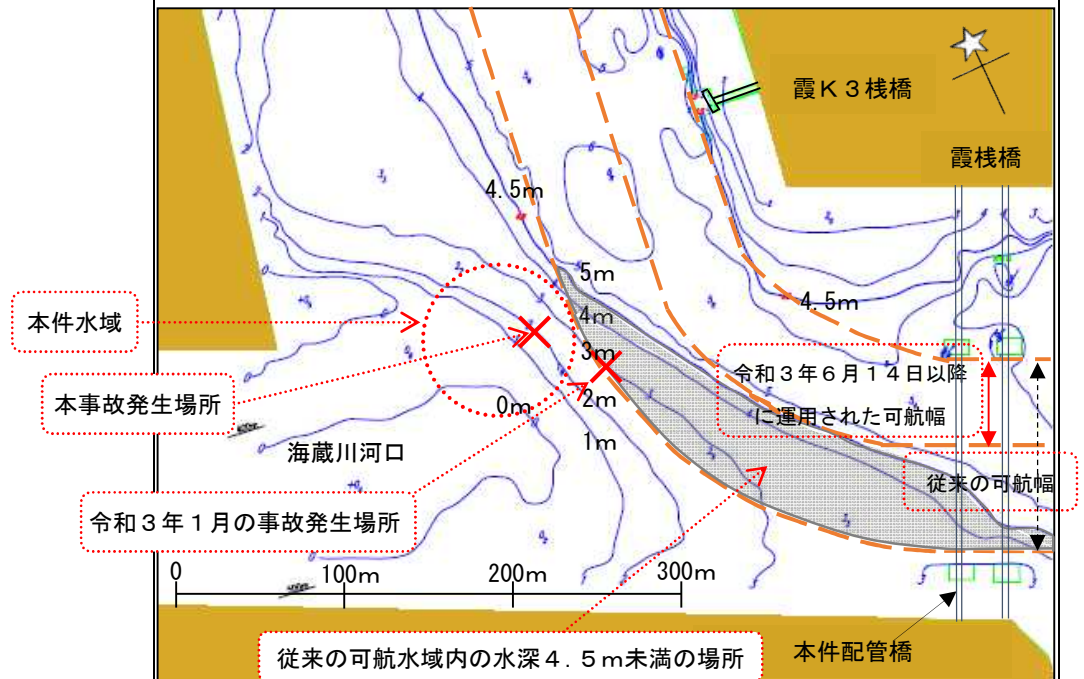
図2 霞K1～K6栈橋周辺海域の深浅測量結果（等深線図）

本件水域は、海図W94に記載された水深よりも浅く、海蔵川から流出した土砂等が堆積し、3mより浅い浅所が拮延していることが本件水域の深浅測量結果（等深線図）から判明した。

栈橋所有者は、本件水域の測深結果を海上保安庁に報告し、四日市港管理組合と協同で浚渫工事を実施する旨を説明した。

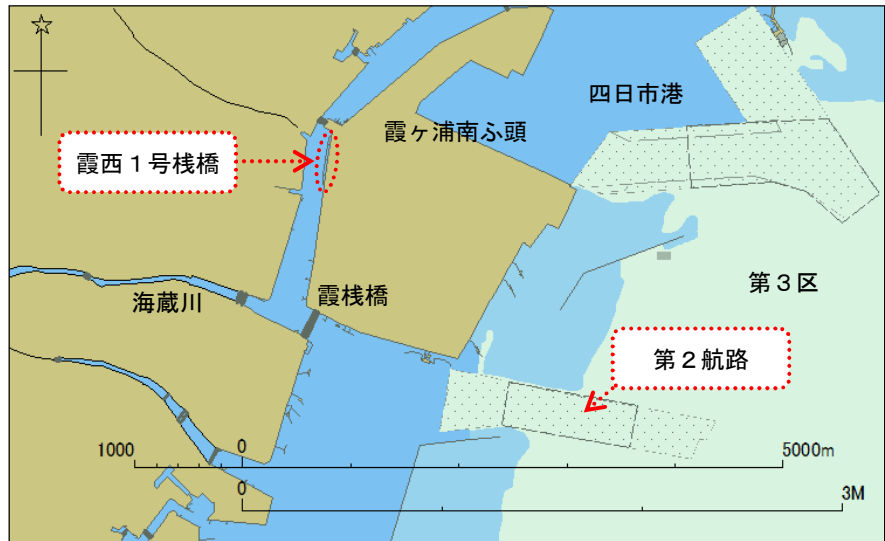
図3 霞西1号栈橋及び霞栈橋周辺海域

栈橋所有者は、霞栈橋周辺の従来可航幅が110mであったのを、水深を4.5m確保できるよう可航幅60mで運用することとし、本件配管橋を通航して霞K1栈橋及び霞K3栈橋並びにその北側に所在する霞西1号栈橋に向かう船舶の関係者である荷主及び代理店に対して説明を行い、令和3年6月14日に周知を行った。（図3参照）

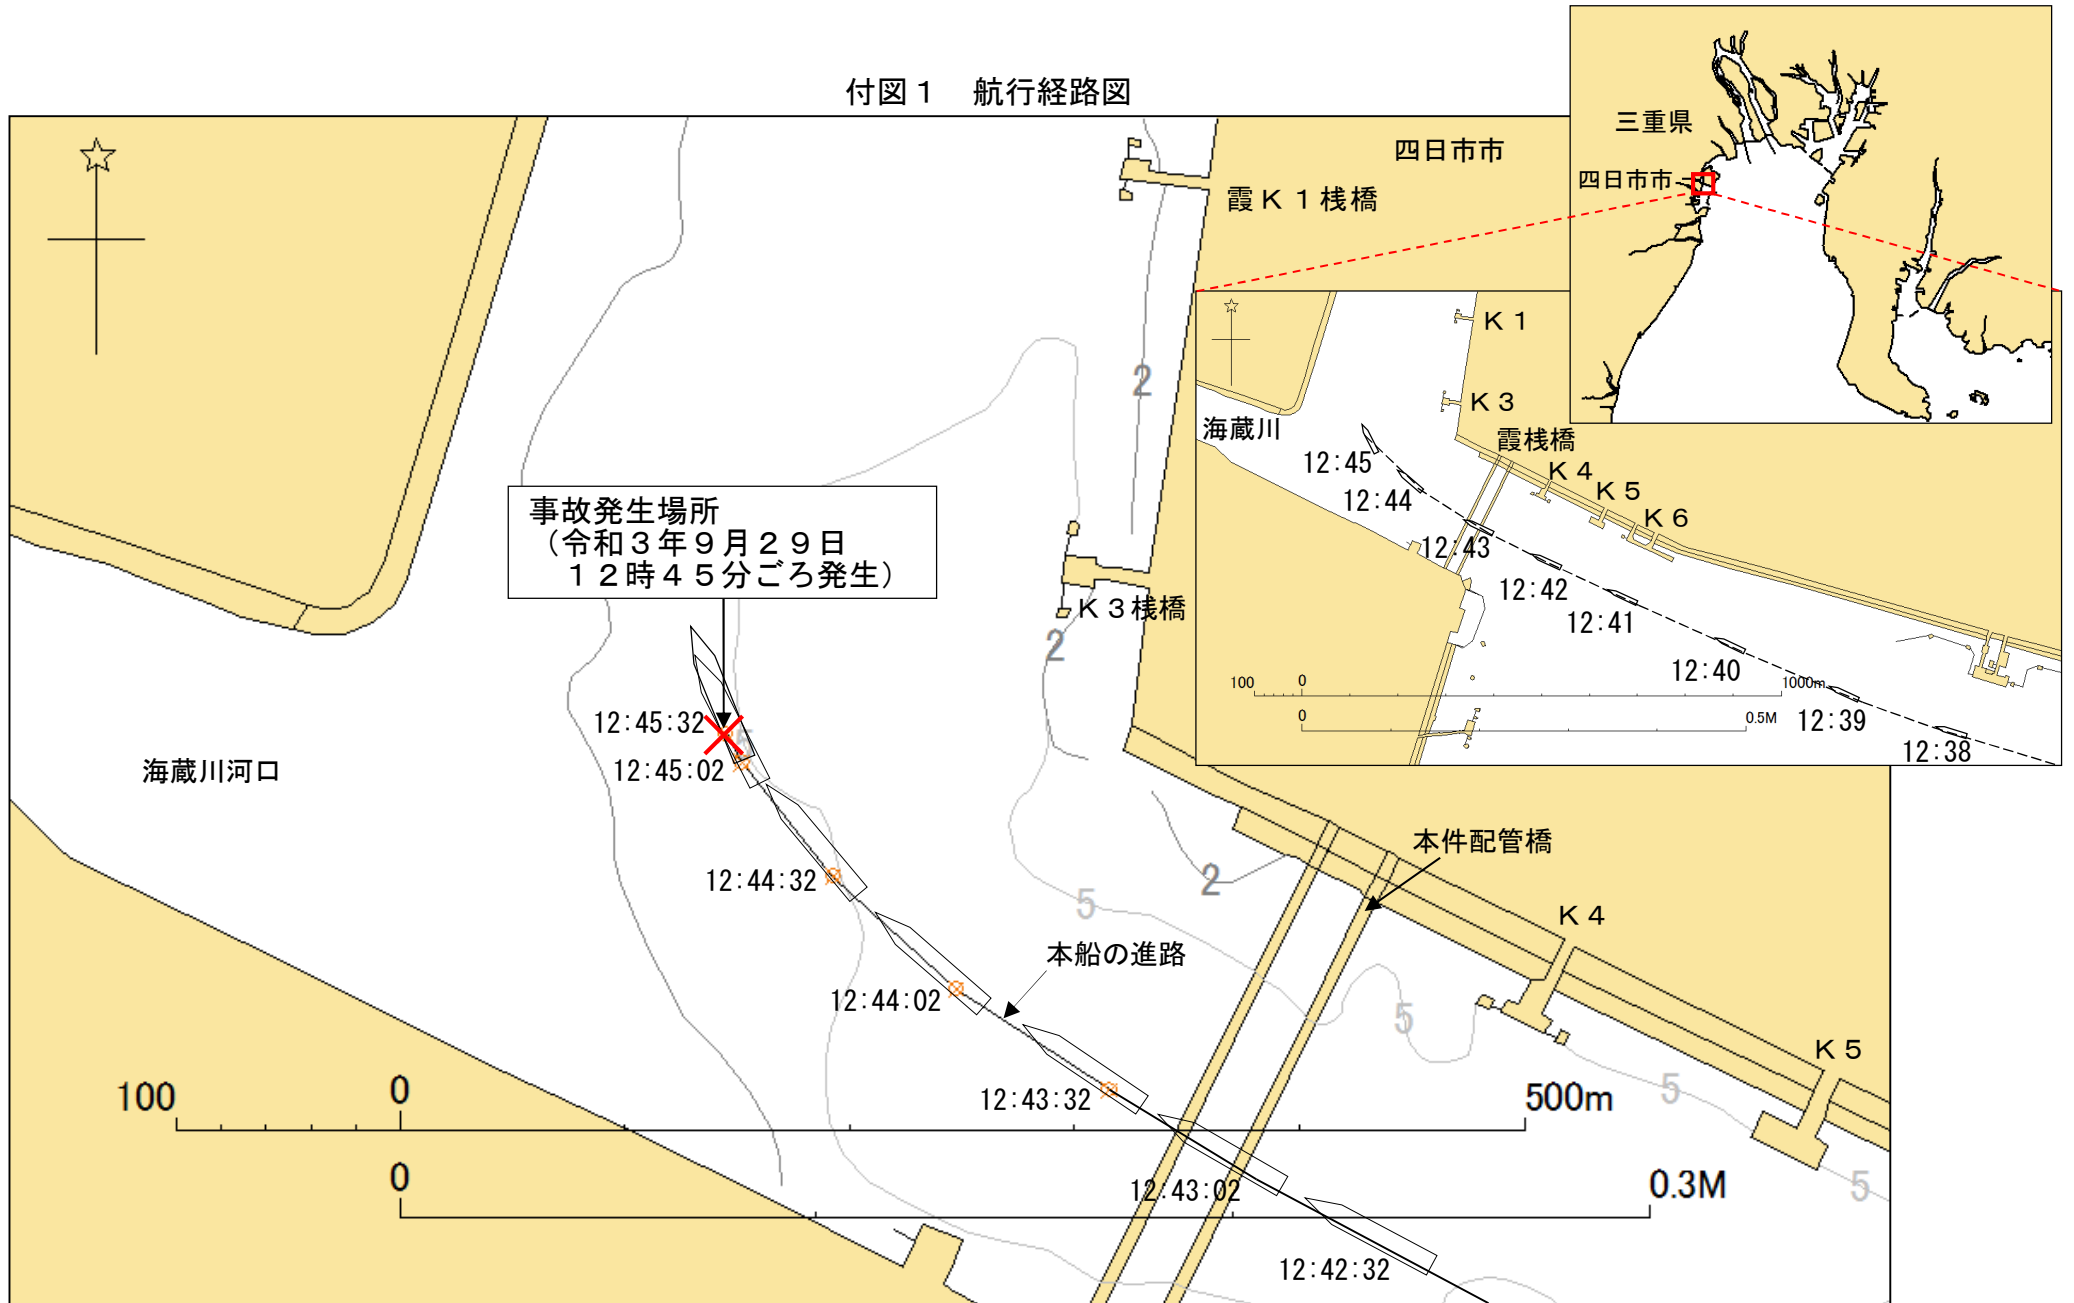
付図1 航行経路図

船長は、主機操縦ハンドルを前進及び中立運転を繰り返して本件配管橋を通過し、ふだんのとおり、霞K1棧橋南西方沖を同棧橋に向けて約4～5knの前進惰力で右回頭していたところ、12時45分ごろ前進行きあしが止まり、船体が右に傾いたことに気付いた。

本船は、霞K1栈橋南西方沖を前進惰力で右回頭して北北西進中、海蔵川から流出した土砂等により、霞栈橋周辺の可航幅が狭くなっていたことがA社からメールにより周知されていたものの、船長が、パソコンに不慣れで同メールを確認できておらず、同可航幅が狭くなっていたことを知らず、ふだんのおり海図上の5m等深線に沿った進路を航行したことから、浅所に乗り揚げたものと推定される。
