船舶事故調査報告書

令和4年4月13日

運輸安全委員会（海事専門部会）議決

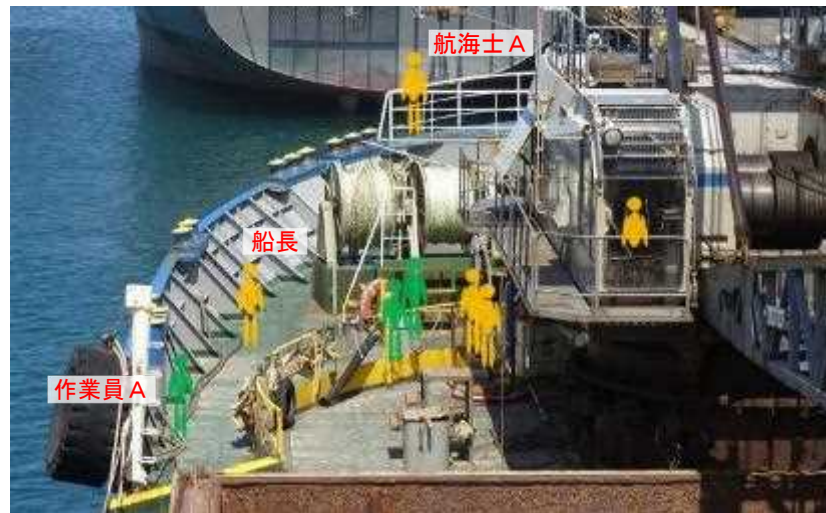
写真2 船首甲板左舷側の状況

本船は、北西方に船首を向け、船首甲板左舷側では、作業員Aが他の作業員と共に既設のケーソンとの距離を計測して船体の移動方向を船長に伝え、船長が船内マイクを使用して船首及び船尾甲板のウイン

チ操作を指示し、航海士Aが船首ブルワーク上の指揮台で遠隔操縦装置（リモコン）により係船ウインチを操作していた。（写真2参照）

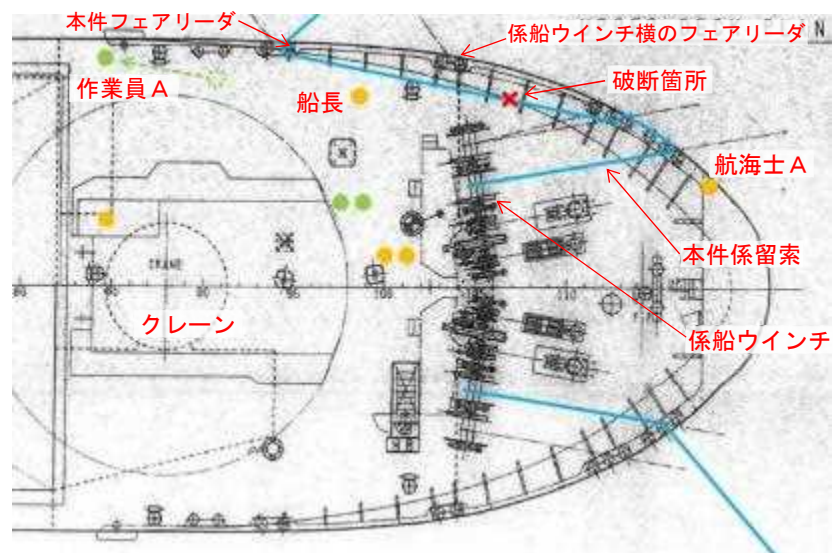
図2 船首甲板の乗組員等の配置及び係留索の導き方

船長は、本件係留索を係船ウインチ横のフェアリーダから船外に出るように架け替えたものの、投入位置に合わせるができなかったため、次にクレーン横のフェアリーダ（以下「本件フェアリーダ」という。）に架け替えるよう指示した。（図2参照）

航海士Aは、左舷側の係船ウインチを操作して本件係留索を甲板上に繰り出して緩め、他の乗組員2人が本件係留索を本件フェアリーダに架け替えた後、本件係留索を係船ウインチで巻き上げ始めた。

作業員Aは、船外に出された本件係留索の延長線上に立っているこ

<p>とに気付いて、本件フェアリーダの約5m船尾側のブルワーク沿い（以下「被災位置」という。）に移動した。</p> <p>本船は、北西方からの風を左舷船首方から受けて船尾方向に圧流されており、本件係留索が張り始めたので航海士Aが係船ウインチを停止し、本件係留索が張った後も船尾方向への圧流が続き、07時25分ごろ本件係留索が破断した。</p> <p>作業員Aは、被災位置で左舷側を向いてケーソンの位置や本件係留索の張り具合を見ながら待機していたところ、破断して跳ねた本件係留索が当たって甲板上に倒れた。</p> <p>他の作業員は、海上保安庁や消防に通報し、船長等の乗組員が圧流防止の措置を行っていたものの、作業中止を指示し、本船は他の係留索を回収して工事区域内に投錨した。</p> <p>作業員Aは、08時45分ごろ消防のヘリコプターで搬送された後、新木場ヘリポートから東京都中央区所在の病院に搬送され、右大腿骨大転子骨折、右臀部捻創、右前腕表皮剥離と診断された。</p> <p>（付図1 事故発生場所概略図 参照）</p>
<p>その他の事項</p>	<p>(1) 本件工事</p> <p>本件工事における石材投入作業は、護岸となるケーソンを設置するための基礎を整備するもので、捨て石を投入後、作業員Aを含む潜水士5人による捨て石の均し作業を円滑に行うために投入位置が決められていた。</p> <p>本船は、主に建設工事現場に石材を投入する作業に従事しており、令和3年3月1日から本件工事に従事し、本事故時が3回目の投入作業であり、過去2回の作業では、いずれも風力3（風速3.4～5.4m/s）の北寄りの風であった。</p> <p>本件工事の中止基準は、新海面処分場建設工事の協議会で定められており、風及び波に関する中止基準が風速15m/s以上、波高1.5m以上であった。</p> <p>(2) 係留索</p> <p>本船は、工事現場で係留作業を行う際、各係船ウインチに400m程度の係留索を備える必要があり、納品時に長さ200mのロープ2本をスプライス（縫り継ぎ）でつなぎ、係留時に張力が掛かる先端側に新しいロープを使用し、それまで先端側に使用していたロープを係船ウインチ側で使用していた。</p> <p>本船は、平成27年6月から係留索の直径を45mmから50mmに順次交換しており、本件係留索を含む各係留索が、8ストランドのポリエチレン繊維製ロープで、直径45mm（メーカー規格：引張張力292kN）又は50mm（同356kN）であった。</p> <p>本件係留索は、平成27年3月に購入した直径45mmのロープ（以下「本件ロープ」という。）を係船ウインチ側に、平成27年</p>

<p>側、係船ウインチ側に限らず、全ての箇所が十分な強度を有する状態とすること。</p> <ul style="list-style-type: none">・ 船長は、風による圧流が予想される状況下、工事現場など比較的広い水域で係留作業を行う場合、係留索に過度な張力が生じないように、状況に応じ、甲板作業を行う乗組員と連携して主機やスラストによる圧流防止の措置を行うこと。・ 船長は、風による圧流が予想される状況下で係留作業を行う場合、風向及び係留索の角度を考慮して使用するフェアリーダを選定すること。・ 甲板作業を行う乗組員又は作業員は、緊張した係留索付近において、スナックバックの危険範囲に留意して作業を行うこと。
--	--

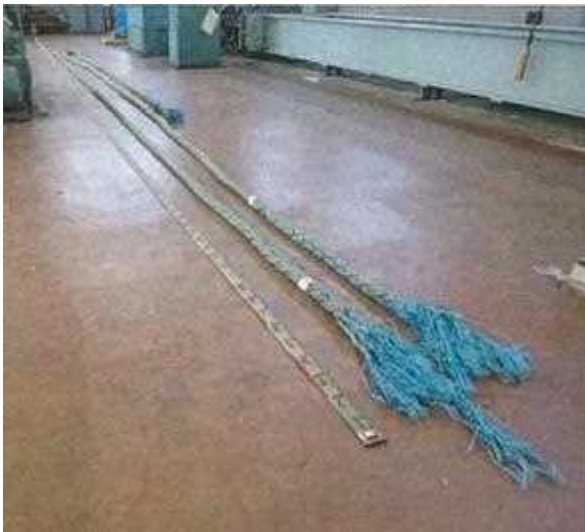
破断箇所に近い部分（全景）

a 破断箇所に近い部分

ロープ全体に摩耗が生じ、ヤーン切れが散見されたが、顕著な損傷は見られなかった。しかし、ストランド間の内部摩耗が進行しているため、比較的高い荷重下で使用されていた可能性がうかがえる。（図3参照）

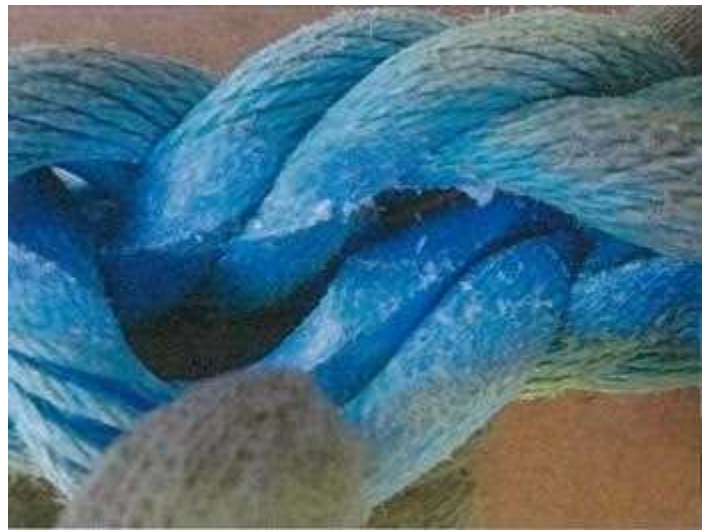
ストランド間の状態

目立った外傷はなく、全体的に擦れ・毛羽立ちが見られた。ロープ内部ではストランド間の繊維が摩耗により粉を吹き、この状態が全体的に見られたことから、内部で劣化が進行していることがうかがえる。

このストランド間の摩耗は、テンションが繰り返し掛かることによりストランド同士が接触し、徐々に疲労したものと推測される。

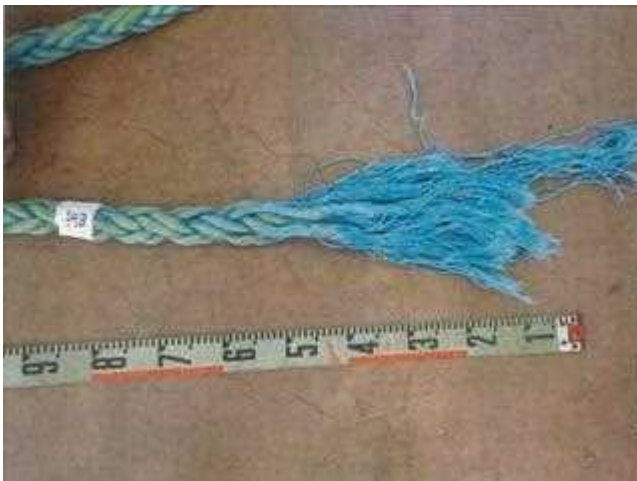
切断箇所（船側）

切断箇所には、ヤーンの長さがそろったストランド4本と、同長さが不均一なストランド4本が確認された。次の(a)、(b)などを総合すると、ヤーンの長さがそろった4本のストランド

が先に切断に至り、その後残った4本が連続的に切断に至ったと推測される。

(a) エッジや鋭利な物によるせん断ではなく、過荷重による状態に近似していること

(b) 長さの揃ったストランドの切断箇所先端では汚れが見られ、他方では汚れが見られないこと

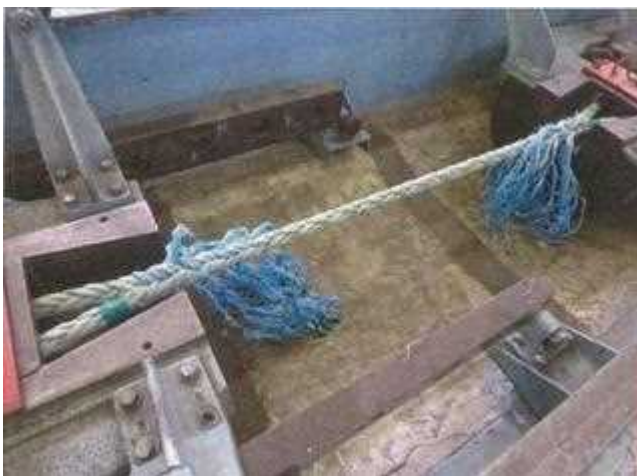
引張試験（試料1）

試料1 切断箇所（海側）から5～10m付近

試料1	試料2	試料3
実際破断荷重(kN) (残存強度)	167	187	194
強度保持率(%)	57.2	64.0	66.4
伸び率(%)	16.4	19.4	19.6

規格値の50%付近の荷重から「ピチピチ」という異音が生じ、破断に至るまでロープ表面の単糸が切れながら破断が進行していることから、紫外線劣化による繊維の硬化と表面の摩耗によって性能低下を起こしていたことが推測される。

加えて、新品時の伸び率曲線と比べ、試験結果では伸びが少なかったことから、経年劣化によって繊維の柔軟性が低下していたことが推測される。

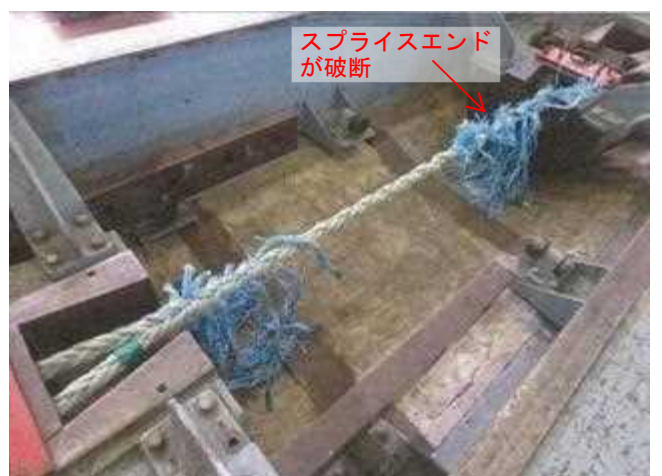
試料1の破断状況

破断箇所は、いずれもスプライスエンド（サツマ加工（索端にアイ（環）を作ること）部末端）であった。
