船舶事故調査報告書

令和4年4月20日

運輸安全委員会（海事専門部会）議決

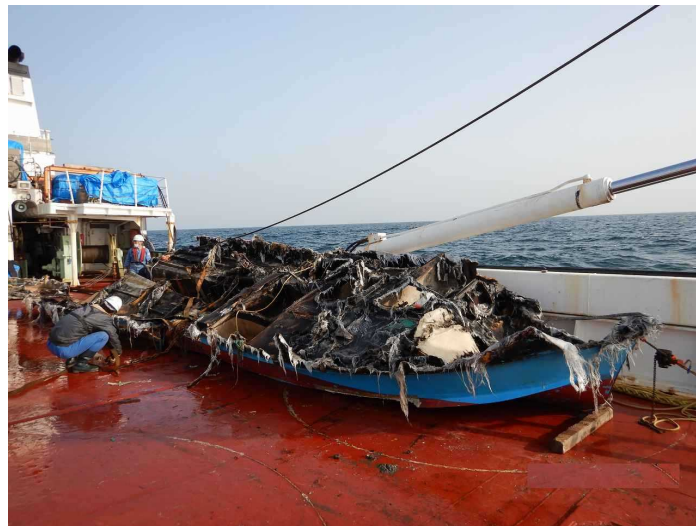
本船は、3月27日サルベージ船に引き揚げられ、解体処分された。(写真1参照)

写真1 サルベージ船上に引き揚げられた本船

<p>ており、同室左舷船尾部に船横方向で直列接続された2台の電装品用バッテリー（各12V）に配線されていた。</p> <p>本船は、令和2年4月に日本小型船舶検査機構の定期検査を受けて合格していたが、電氣的な検査を受けたことがなかった。</p> <p>消防署によれば、長年の使用から配線の劣化または損傷が考えられ、機関室右舷側が最も焼損が強く、主機右舷側に接続されているオルタネータの接続端子及び配線付近からの出火の可能性が高いが、物的証拠が乏しく調査が困難なため出火原因を不明とした。</p> <p>本船は、消火設備として操舵室に持運び式消火器が2本とバケツが1個備えていたが火災探知器は設置されていなかった。</p>
分析 乗組員等の関与 船体・機関等の関与 気象・海象等の関与 判明した事項の解析	不明 不明 なし <p>本船は、操業中、機関室内から出火したものと考えられる。</p> <p>本船は、中古で購入してから少なくとも6年間電氣的な点検整備が行われていない中、オルタネータ付近の電線の絶縁劣化に起因して出火し、付近の可燃物に延焼したことにより火災が発生した可能性があるものと考えられる。</p>
原因	<p>本事故は、本船が、操業中、機関室内から出火したことにより発生したものと考えられる。</p>
再発防止策	<p>今後の同種事故等の再発防止及び被害の軽減に役立つ事項として、次のことが考えられる。</p> <ul style="list-style-type: none"> ・ 船舶所有者は、定期的にスイッチ及び電気配線等の点検を行い、通電中にスイッチのカバーを触診して発熱や電線の被覆に硬化が認められた場合、スイッチ及び電線等の交換を行うこと。 ・ 船舶所有者は、機関室火災を想定して持運び式消火器の設置場所を考えること。 ・ 船舶所有者は、法令で火災探知器及び自動拡散型消火器の設置が求められる船舶以外の小型船舶にあっても、機関室には火災探知器及び自動拡散型消火器を設置することが望ましい。
