船舶事故調査報告書

令和4年4月20日
 運輸安全委員会（海事専門部会）議決
 委員 佐藤 雄二（部会長）
 委員 田村 兼吉
 委員 岡本 満喜子

事故種類	衝突
発生日時	令和3年2月15日 15時03分ごろ
発生場所	京浜港東京第3区大井コンテナふ頭2号岸壁 東京西航路第7号灯標から真方位324° 1.7海里（M）付近 （概位 北緯35° 36.7′ 東経139° 45.8′）
事故の概要	コンテナ船しんせとは、着岸操船中、係留中のコンテナ船まいこに衝突した。 しんせとは、船首部外板の凹損等を生じ、また、まいこは、船尾部ブルワークの凹損等を生じた。
事故調査の経過	令和3年3月10日、本事故の調査を担当する主管調査官（横浜事務所）ほか1人の地方事故調査官を指名した。 原因関係者から意見聴取を行った。
事実情報 船種船名、総トン数 船舶番号、船舶所有者等 L×B×D、船質 機関、出力、進水等	A コンテナ船 しんせと、749トン（209TEU） 142002、独立行政法人鉄道建設・運輸施設整備支援機構、丸宮海運株式会社（A社） 95.77m×14.00m×6.85m、鋼 ディーゼル機関、船内機、2,206kW、平成25年7月15日、4サイクル、回転数毎分250、6気筒、ボア380mm、使用燃料A重油、平成25年6月機関製造 B コンテナ船 まいこ、749トン（251TEU） 140733、井本船舶株式会社（船舶所有者）、株式会社イコーズ（船舶借入人） 96.81m×14.00m×6.85m、鋼 ディーゼル機関、船内機、1,750kW、平成19年12月
乗組員等に関する情報	A 船長A 31歳 三級海技士（航海） 免許年月日 平成29年11月24日 免状交付年月日 平成29年11月24日 免状有効期間満了日 令和4年11月23日 機関長A 66歳 三級海技士（機関） 免許年月日 平成8年1月5日

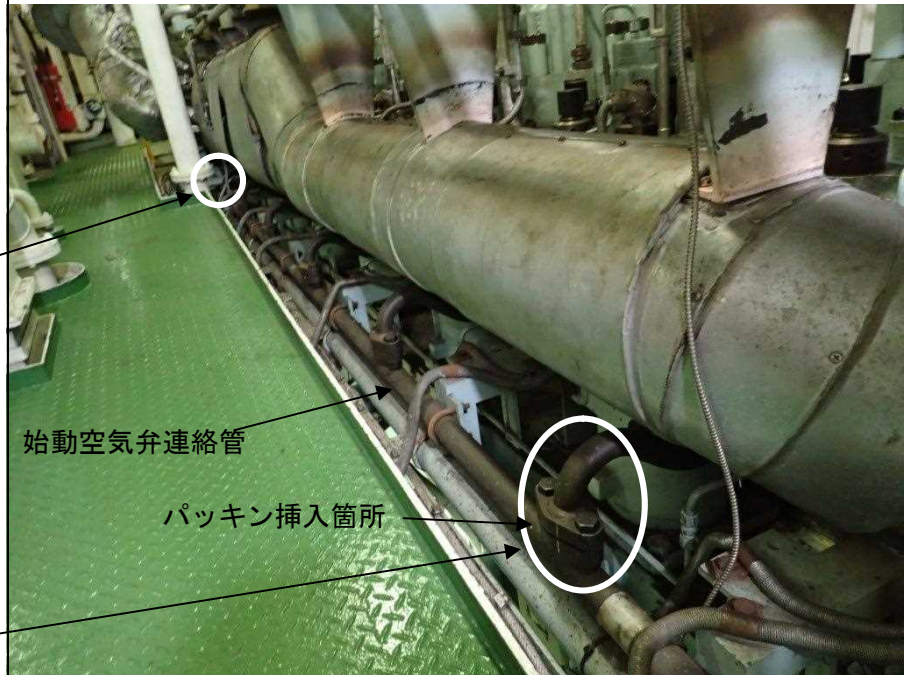
写真1 始動空気弁連絡管

絡管の接続部の一部に片締めがあり、同接続部の銅製パッキンが破損し、同破損箇所から始動空気が漏れていることを認め、同接続部を外して同パッキンを交換した。(写真1参照)

主機 6 番のシリンダ
の始動空気弁連絡管
の接合部

主機 1 番のシリンダ
の始動空気弁連絡管
の接合部

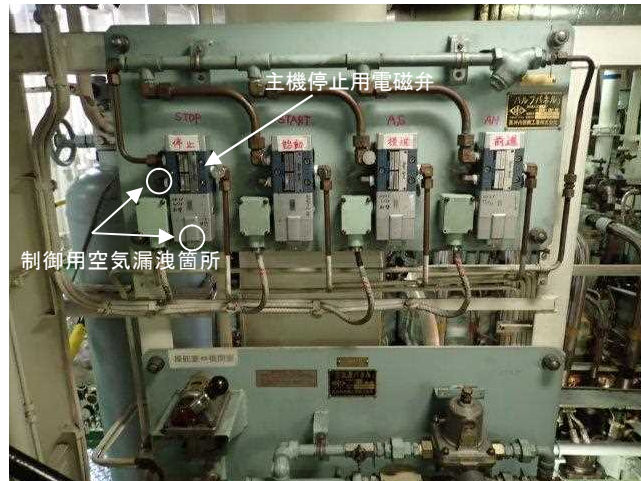
写真2 主機停止用電磁弁

A 船は、その後、A 社が手配した機関製造会社の担当者により、主機の始動試験を実施し、異常がなかったものの、始動空気系統を点検したところ、主機停止用電磁弁から制御用空気が漏れていたため、同

電磁弁を交換して復旧した。(写真2参照)

機関製造会社によれば、主機停止用電磁弁は、操縦ハンドルを前進から後進に操作した場合、励磁されて燃料の供給を一旦停止し、主機のカム軸が前進から後進に切り替り、始動空気によって主機が後進側に回転し始めると、消磁されて燃料油を供給することになっていたが、同電磁弁からの制御空気が漏れていたため、始動空気が投入されている間、主機の停止用シリンダが作動し、主機に燃料油を供給できない場合があった。

取扱説明書によれば、遠隔操縦装置に関する主機停止用電磁弁等は、1年毎又は運転時間約4,000~6,000時間ごとに作動確認を行うことが記載されていたが、A船には、同電磁弁等の整備記録がなく、これまで異常がなかったため点検が行われていなかった。

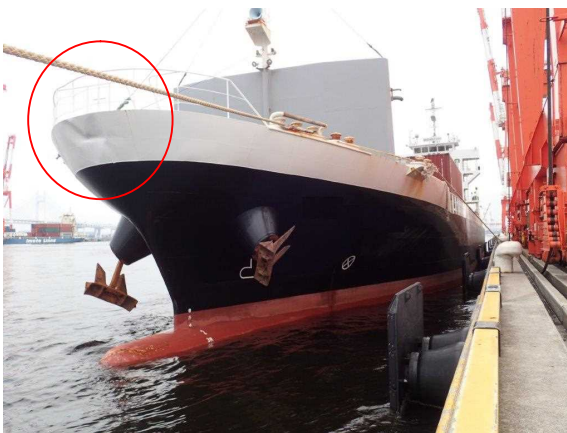
写真3 A船の損傷状況

<p>免状交付年月日 令和2年8月11日</p> <p>免状有効期間満了日 令和8年1月4日</p> <p>B 船長B 67歳</p> <p>一級海技士（航海）</p> <p>免許年月日 平成5年4月1日</p> <p>免状交付年月日 平成30年2月1日</p> <p>免状有効期間満了日 令和5年3月31日</p>
死傷者等	<p>A なし</p> <p>B なし</p>
損傷	<p>A 船首部外板に凹損、船首部ハンドレールに曲損</p> <p>B 船尾部ブルワークに凹損、船尾灯及び停泊灯に破損</p>
気象・海象	<p>気象：天気 曇り、風向 北西、風力 5、視界 良好</p> <p>海象：波高 約0.5m</p>
事故の経過	<p>A船は、船長A及び機関長Aほか3人が乗り組み、コンテナ64個を積載し、令和3年2月14日11時30分ごろ、京浜港東京第3区大井コンテナふ頭2号岸壁（以下「本件岸壁」という。）に向けて岩手県大船渡市大船渡港を出港した。</p> <p>船長Aは、15日14時30分ごろ京浜港を北西進中、東京西航路に入る手前で乗組員に入港スタンバイ配置を指示し、船橋に船長A、船首甲板に航海士2人を、船尾甲板に機関士2人をそれぞれ配置させた。</p> <p>A船は、約12ノット（kn）の速力（対地速力、以下同じ。）で東京西航路に入り、減速しながら北西進した。</p> <p>船長Aは、東京西航路を通過後、左舷着けする目的で左舷船首方の本件岸壁に向けて左舵を取り、本件岸壁の約0.2M手前で操縦ハンドルを後進に操作したが、始動空気が投入される音がするものの後進にかからず、一旦同ハンドルを停止位置として再び後進に操作したが後進にかからず、その後、始動空気槽圧力低下の警報が鳴った。</p> <p>船長Aは、直ちに右舷錨を投錨し、その後、三度操縦ハンドルを停止から後進に操作しても後進にかからず、左舷錨も投錨した。</p> <p>A船は、約1knの速力となり、船長Aが、船首方に係留しているB船との衝突を避けようとし、スラストで船首を左舷方に振って本件岸壁のフェンダーに擦り付けながら減速を試みたが、15時03分ごろA船の船首がB船の船尾に衝突した。</p> <p>船長Aは、運航管理会社に本事故の発生を連絡し、また、代理店から連絡を受けてタグボートの要請及び海上保安庁への通報を依頼した。</p> <p>A船は、来援したタグボートにより援助されて、15時40分ごろ本件岸壁に接岸した後、揚げ荷を行った。</p> <p>機関長Aは、18時00分ごろ、主機1番シリンダの始動空気弁連</p>
