船舶事故調査報告書

| 事故種類 | 乗揚（1件目の事故） 乗組員死亡（2件目の事故） | |
| 発生日時 | 令和3年3月9日 09時40分ごろ（1件目の事故） 令和3年3月9日 10時18分ごろ（2件目の事故） | |
| 事故の概要 | （1件目の事故） 作業船第十一豊松丸 ^{ほうしょう} は、測量作業中、潜堤の消波ブロックに乗り揚げた。 第十一豊松丸は、船尾空所内排気管に破損を生じた。 （2件目の事故） 作業船第十一豊松丸は、自力航行して係留棧橋に着岸し、損傷状況確認中、水没して船長が死亡し、機関の濡損を生じた。 | |

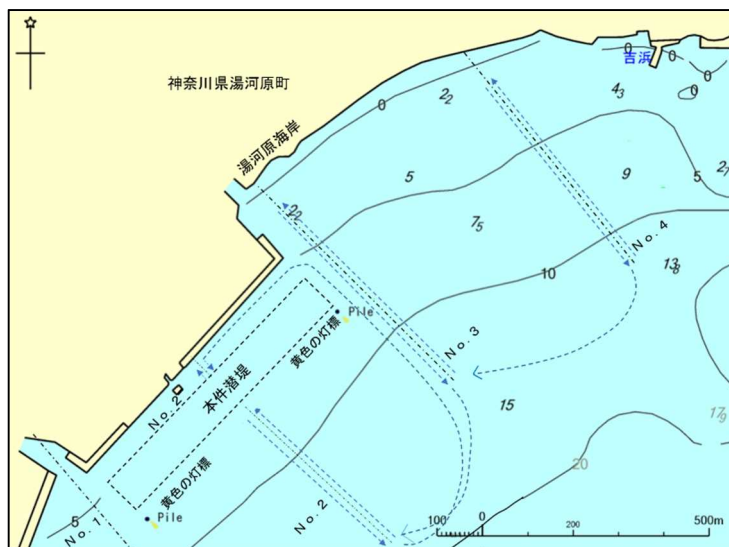
図2 湯河原海岸沖の本船の測深順序

の湯河原海岸沖の潜堤’（以下「本件潜堤」という。）の沖側の測深を行い、本件潜堤の東側にある黄色の灯標を左舷側に見て本件潜堤の内側に入った。（図2参照）

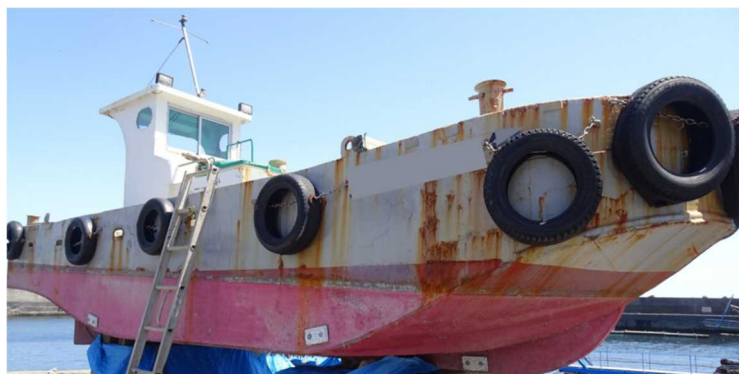
写真1 本船

船長Aは、09時43分ごろ、本船の船尾甲板に海水が流入していることを認めて本件潜堤の消波ブロックに乗り揚げたことを知り、機関室を確認したところ浸水はなく、作業員Bは器材保護の目的で船尾甲板に設置していた計測器材を船首側に移動させた。（写真1参照）

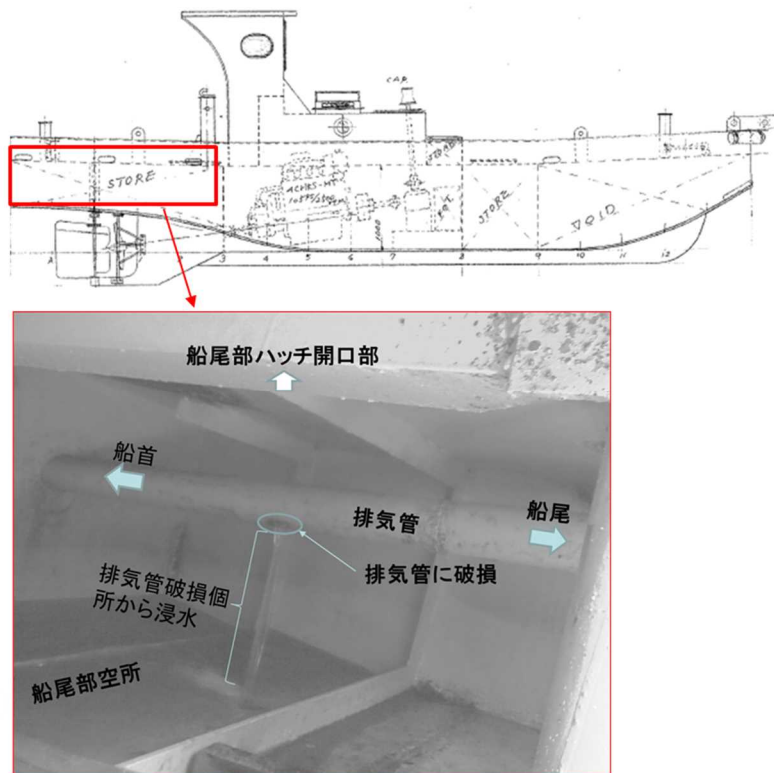
図3 本船の損傷状況

本船主機は、閔接冷却方式であり、主機冷却清水を海水で冷却し、その冷却海水を主機の排気管を通じて船外に放出するものであった。

本船は、本事故後に引き揚げられ、船尾空所内の排気管に破損があり、同破損箇所から船尾空所内に冷却海水及び船外から海水が流入した可能性がある。(図3参照)

| | <p>船長Aの死因は、溺水であった。</p> <p>本船は、消波ブロックに乗り揚げた際、その衝撃で船尾空所内の排気管に破損を生じて同破損箇所から冷却海水及び船外からの海水が船尾空所内に流入し、船長Aが、本件棧橋に右舷着して船尾甲板で船尾空所内を確認しようとしていたことから、船尾空所内の浸水量が増えて船尾がさらに沈下し、船尾甲板から操舵区画付近に移動したあと、本船が左側に横転して沈没し、船長Aが溺水したものと考えられる。</p> <p>船長Aは、船尾が沈下した状況下、船尾甲板で船尾空所内の損傷状況を確認しようとした際、本船が船尾方から沈み始め、船尾甲板から操舵区画に移動したあと、本船が左側に横転して沈没して機関室に吸いこまれたことから、機関室内で救命胴衣と機関ドレンホースが絡み、脱出することができずに溺死したものと考えられる。</p> |

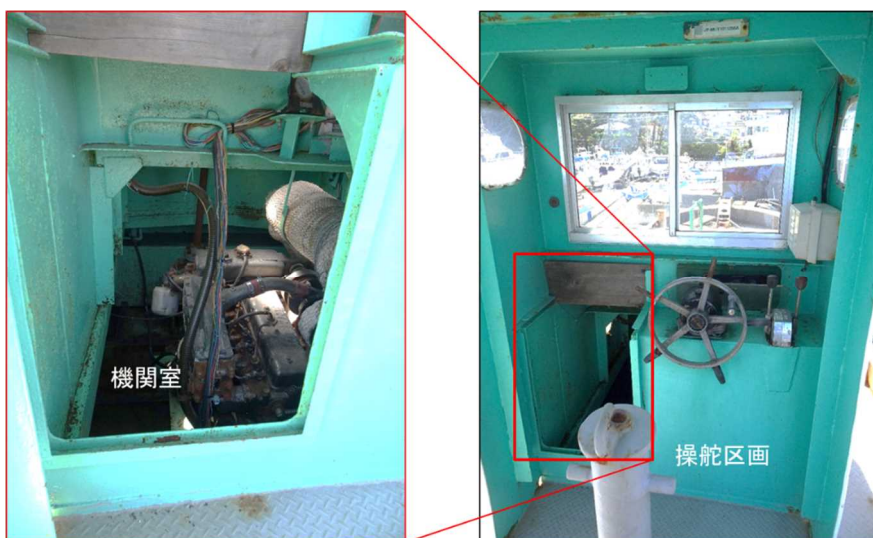
写真 3 船長 A が発見された機関室

本件潜水員は、入水して操舵区画下部の機関室内で、船長 A が、着用した救命胴衣が膨らみ、同救命胴衣と機関のドレンホースが絡んだ状態になっているところを発見し、救命胴衣をナイフで切断して救助を行った。（写真 3 参照）

| <p>再発防止策</p> | <p>今後の同種事故等の再発防止に役立つ事項として、次のことが考えられる。</p> <ul style="list-style-type: none"> ・ 船長は、浅所がある海域を航行する際、目視だけでなくGPSプロッターに表示された等深線を活用し、潜堤等の浅所と安全な距離を保って航行すること。 ・ 船長は、船尾が沈下する等、沈没の危険がある船舶では乗船したまま損傷状況の確認を行わないこと。 |

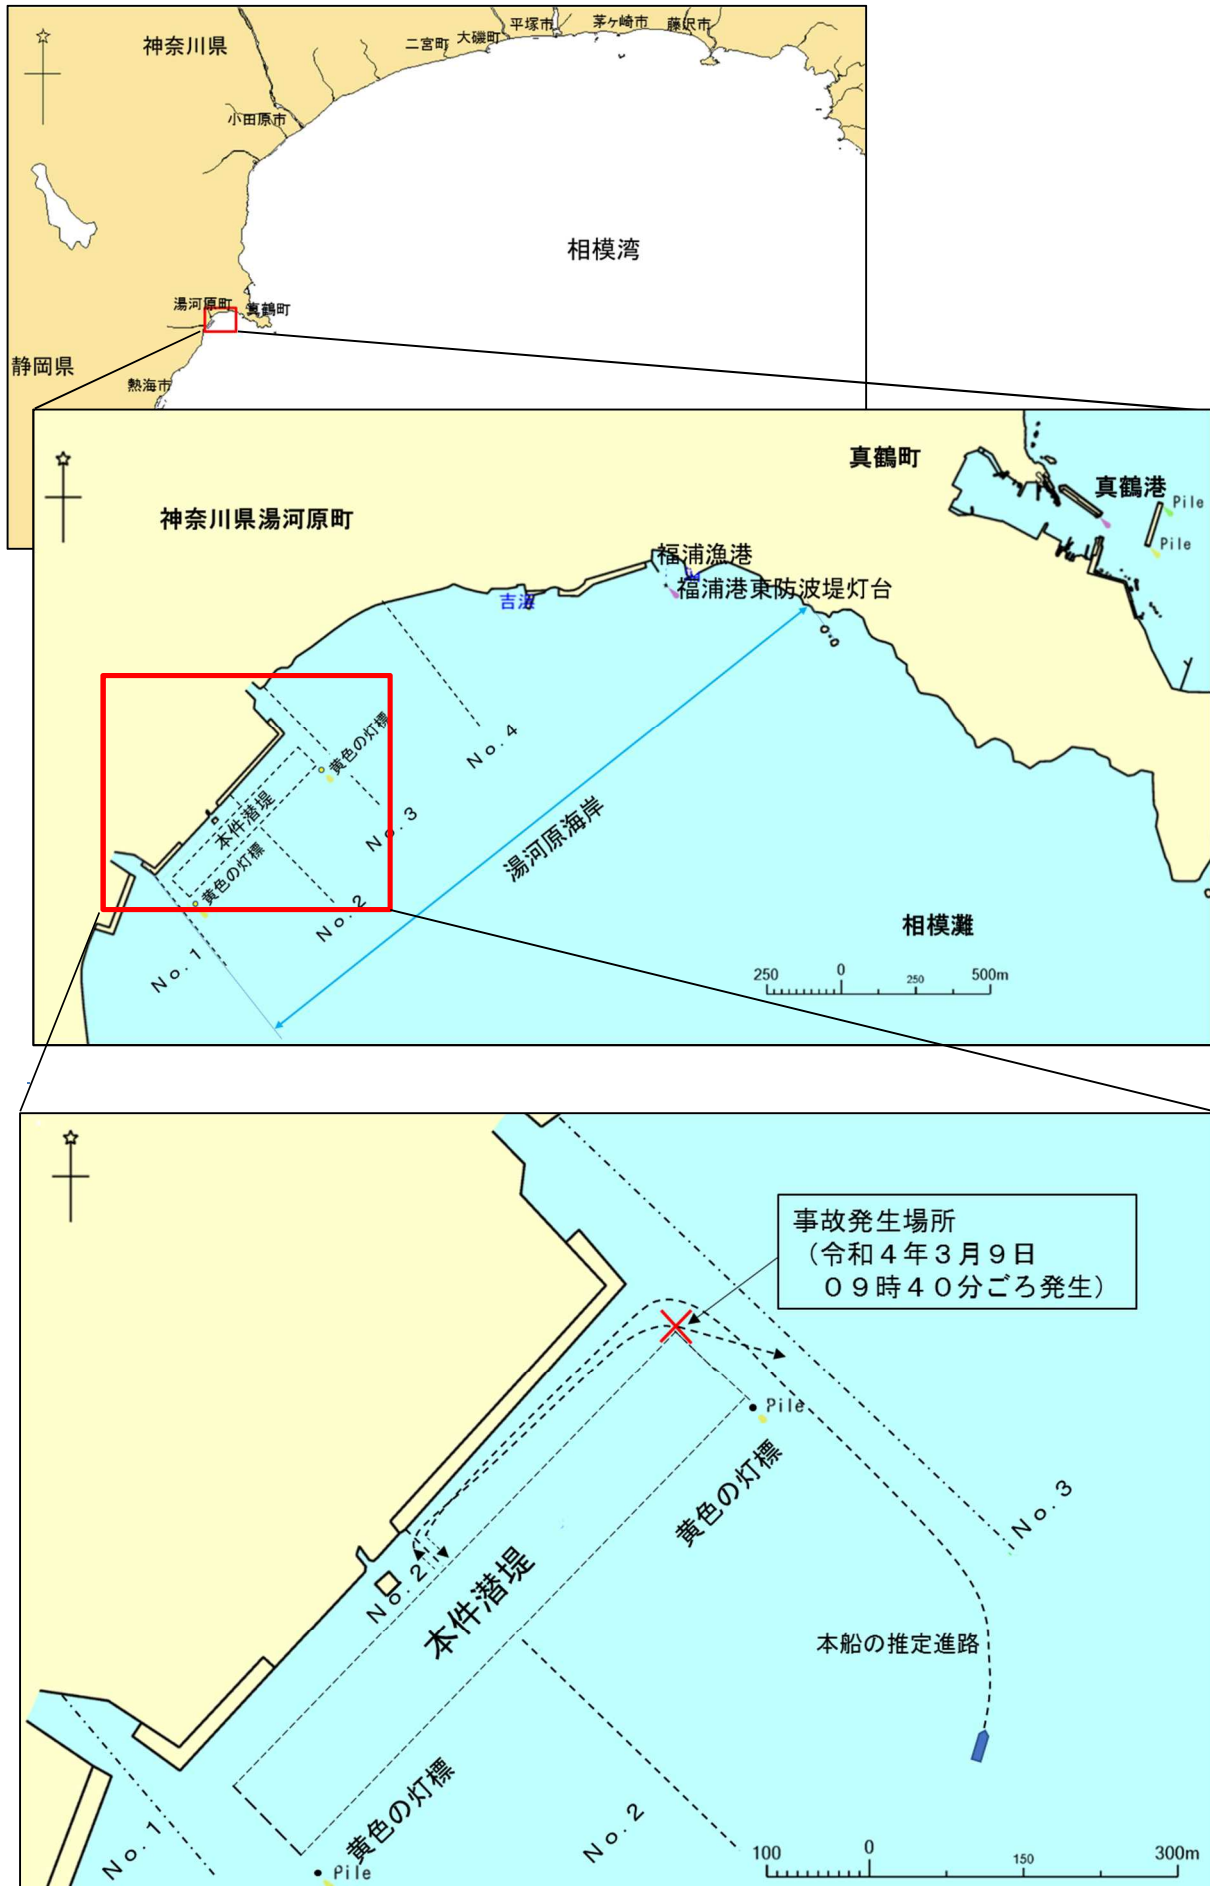
付図1 事故発生経過概略図（1件目の事故）

本船は、湯河原海岸沖を北東進中、船長 A が、陸上の地形を見て本船の位置が分かり、本件潜堤の消波ブロックを本船から見て避けられると思い、本件潜堤の北端付近を目視で航行したことから、ふだんどおり右舵を取り回頭している際、北東風により圧流されていることに気付かず、消波ブロックに乗り揚げた可能性があると考えられる。

| <p>原因</p> | <p>(1件目の事故)</p> <p>本事故は、本船が、湯河原海岸沖を北東進中、船長Aが、陸上の地形を見て本船の位置が分かり、本件潜堤の消波ブロックを本船から見て避けられると思い、本件潜堤の北端付近を目視で航行したため、右舵を取り回頭している際、北東風により圧流されていることに気付かず、消波ブロックに乗り揚げた可能性があると考えられる。</p> <p>(2件目の事故)</p> <p>本事故は、本船が、本件棧橋に右舷着けされ、船尾が沈下した状況下、船長Aが、船尾甲板で船尾空所内の損傷状況を確認しようとしたため、船尾方から沈み始めて左側に横転して沈没した際、操舵区画から機関室に吸いこまれて救命胴衣と機関ドレンホースが絡み、脱出することができなかつたことにより発生したものと考えられる。</p> |

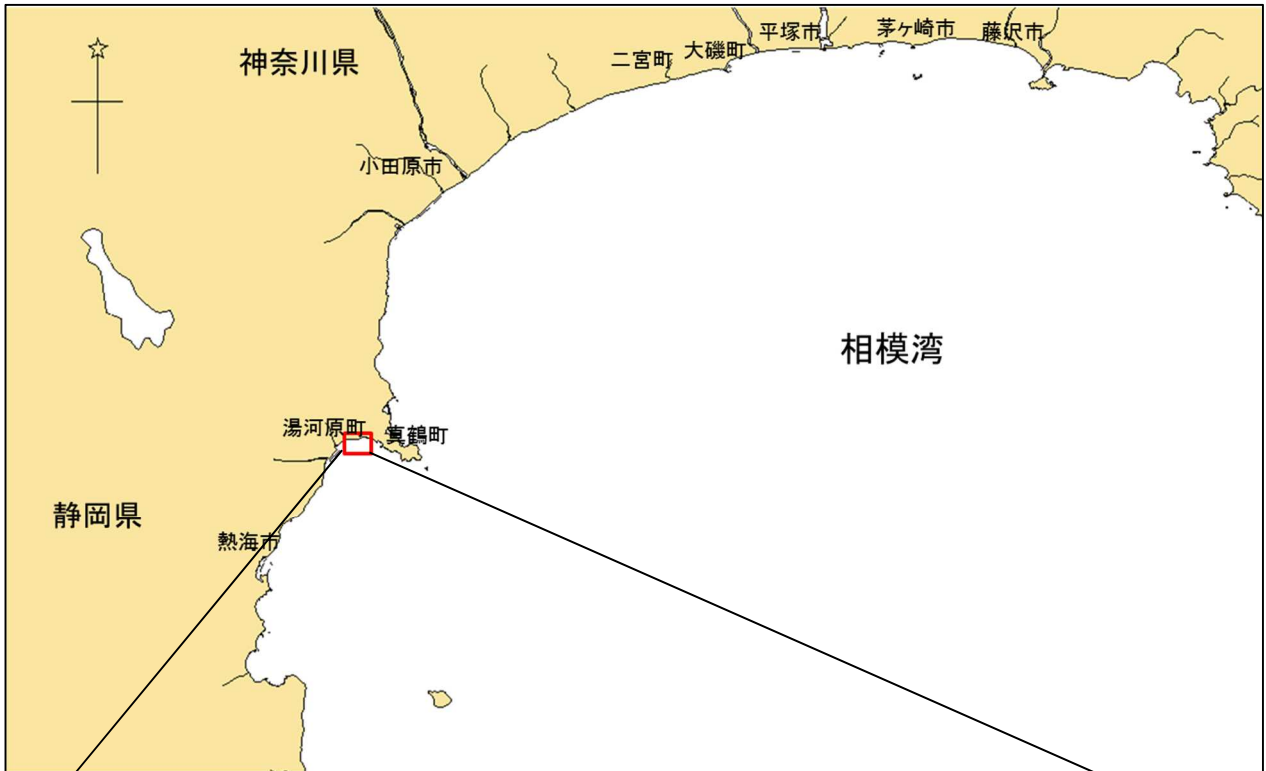
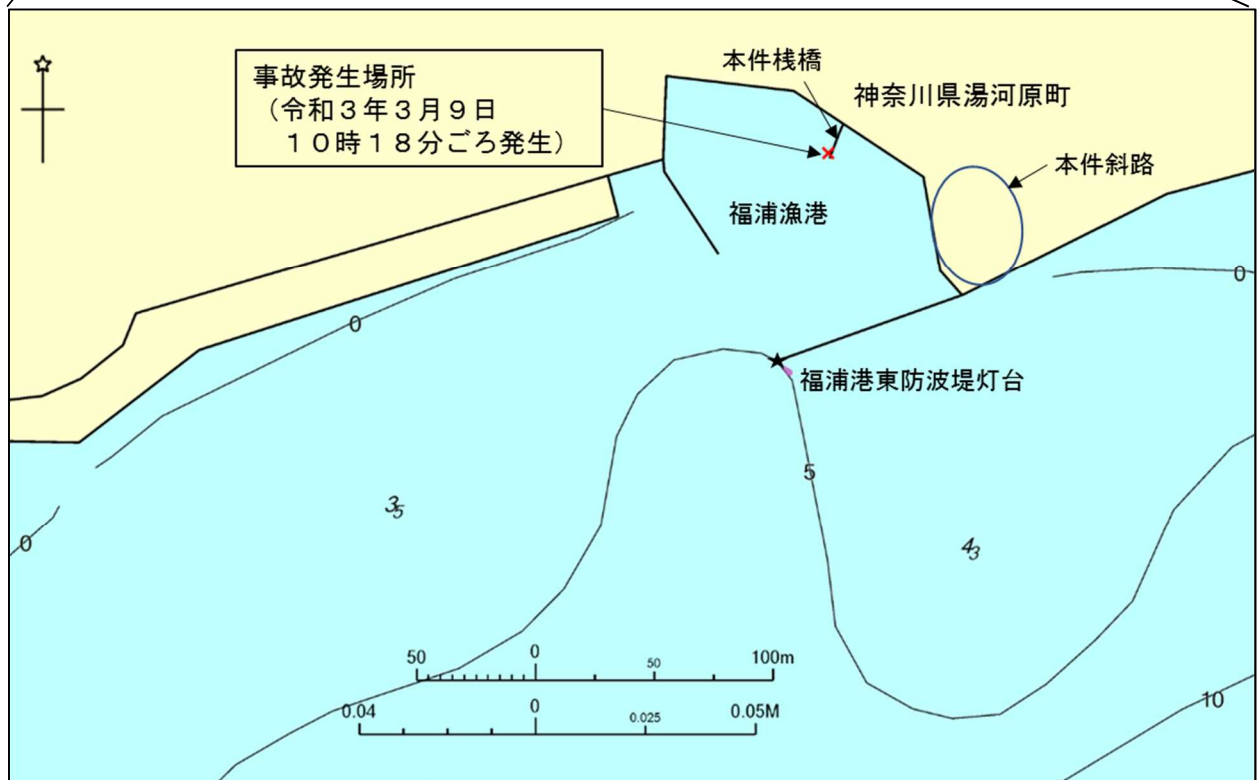
付図2 事故発生場所略図（2件目の事故）

| | <p>に向かうよう指示があったので同漁港に向かい、10時10分ごろ入港した。</p> <p>(付図1 事故発生経過概略図 参照)</p> <p>(2件目の事故)</p> <p>本船は、船長Aが、福浦漁港の物揚げに使用する斜路(以下「本件斜路」という。)に前進の機関を使って本船の船首を揚げたところ、同漁港関係者から、棧橋(以下「本件棧橋」という。)に移動するよう依頼され、船尾甲板への浸水がない状態であったので、10時15分ごろ本件棧橋に右舷着けした。</p> <p>船長Aは、船尾方が沈んでいるので船尾空所を確認しようと同空所ハッチを開けようとしている間、作業員A及び作業員Bが測量器材を持って下船し、船尾がさらに水没してきたので船首方に移動した。</p> <p>本船は、10時18分ごろ、船長Aが船尾甲板から操舵区画に移動した後、左舷側に大きく傾き、船首部を残して沈没した。(写真2参照)</p> <div data-bbox="699 927 1278 1317" data-label="Image"> </div> <p>写真2 沈没した本船の状況</p> <p>本件棧橋付近にいた福浦漁港関係者は、本船がさらに水没を始めたので自ら救出を行うことができず、湯河原町内の潜水員(以下「本件潜水員という。」)の手配及び119番通報を行った。</p> <p>A社担当者は、本件棧橋に到着したのち、海上保安庁に通報を行った。</p> <p>船長Aは、来援した潜水員により本船から海面に引き上げられた後、到着したレスキュー隊が救命処置を行いながらドクターヘリの要請を行い、救急車でドクターヘリの発着場所まで移送された。</p> <p>船長Aは、ドクターヘリで神奈川県伊勢原市内の病院に搬送後、医師により死亡が確認され、死因は溺水と検案された。</p> <p>(付図2 事故発生場所概略図 参照)</p> |
