船舶事故調査報告書

令和4年4月20日
 運輸安全委員会（海事専門部会）議決
 委員 佐藤 雄二（部会長）
 委員 田村 兼吉
 委員 岡本 満喜子

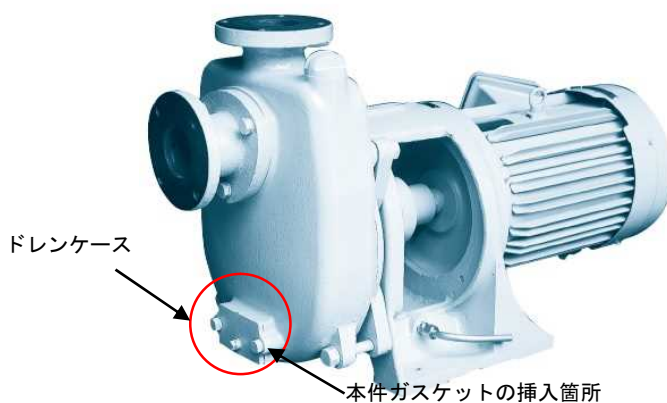
写真1 主機冷却海水ポンプ

機関長は、浸水箇所を探したところ、主機冷却海水ポンプのドレンケース（プラグ付き）のゴム製のガスケット（以下「本件ガスケット」という。）が破損し、海水が機関室内に流出していることを認め、同ポンプを停止して船底弁を閉めた。（写真1参照）

機関長は、本事故後、本件ガスケットが長期間交換されず、経年による劣化で硬化して破損したと思った。

<p>ことはなく、異常はなかった。</p> <p>機関長は、主機海水ポンプの海水の漏れなど細部まで注意深く見回りをしていれば良かったと思った。</p>
<p>分析</p> <p>乗組員等の関与</p> <p>船体・機関等の関与</p> <p>気象・海象等の関与</p> <p>判明した事項の解析</p>	<p>あり</p> <p>あり</p> <p>なし</p> <p>本船は、本件ガスケットが長期間交換されていない状態で大王埼南西方沖を北東進中、本件ガスケットが経年による劣化で破損したことから、機関室に海水が浸水したものと考えられる。</p> <p>機関長は、本事故の約2か月前に機関長職に就いた後、機関の始動時又は主機等への注油時において1日に5～6回機関室の見回りを行っていたものの、本件ガスケットから少量の漏れに気付いていなかったものと考えられる。</p>
<p>原因</p>	<p>本事故は、夜間、本船が、本件ガスケットが長期間交換されていない状態で大王埼南西方沖を北東進中、本件ガスケットが経年による劣化で破損したため、機関室に海水が浸水したものと考えられる。</p>
<p>再発防止策</p>	<p>今後の同種事故等の再発防止に役立つ事項として、次のことが考えられる。</p> <ul style="list-style-type: none"> ・ 機関取扱者は、機関の見回りを行う場合、主機冷却海水ポンプのドレンケース等のガスケット部を注意深く点検し、少しでも海水漏れを認めれば、早期に交換すること。 ・ 主機冷却海水ポンプの開放に合わせ、ドレンケースのガスケットを交換するとともに、その記録を整備記録簿に残すこと。
