## 船舶事故調査報告書

令和4年4月20日

運輸安全委員会（海事専門部会）議決

事故種類	潜水士負傷
発生日時	令和3年9月10日 09時45分ごろ
発生場所	神奈川県大磯町大磯港東方沖 大磯港西防波堤灯台から真方位044°350m付近 (概位 北緯35°18.4′ 東経139°19.4′)
事故の概要	消防艇 <sup>おおいそしょうぼう</sup> 大磯消防は、南進中、潜水士が船体の真下に入り、負傷した。
事故調査の経過	令和3年10月12日、本事故の調査を担当する主管調査官（横浜事務所）ほか1人の地方事故調査官を指名した。 原因関係者から意見聴取を行った。
事実情報 船種船名、総トン数 船舶番号、船舶所有者等 L×B×D、船質 機関、出力、進水等	消防艇 大磯消防、0.2トン 230-53570神奈川、総務省消防庁、大磯町（船舶借入人） 3.42m (Lr) × 1.61m × 0.55m、ゴム ガソリン機関（船外機）、11kW、平成26年1月
乗組員等に関する情報	船長 49歳 二級小型船舶操縦士・特殊小型船舶操縦士・特定 免許登録日 平成9年10月2日 免許証交付日 平成29年9月19日 (令和4年10月1日まで有効) 潜水士A 40歳
死傷者等	軽傷 1人（潜水士A）
損傷	なし
気象・海象	気象：天気 晴れ、風向 南西、風速 約2m/s、視界 良好 海象：波高 約0.5m、潮汐 下げ潮の中央期
事故の経過	本船は、船長が乗り組み、潜水士Aほか潜水士2人が同乗し、潜水訓練の目的で、令和3年9月10日09時30分ごろ大磯港東方沖に向けて大磯港を出港した。 本船は、船長が、左舷船尾部に座った姿勢で、船外機のチラーハンドル（以下「本件チラーハンドル」という。）のスロットルを右手で握って操縦し、潜水士1人（以下「潜水士B」という。）が左舷中央部に、潜水士Aが右舷船尾部に、及び別の潜水士1人（以下「潜水士C」という。）が右舷船首部に座っていた。

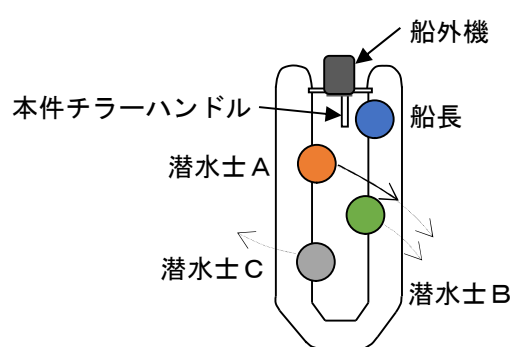
図1 本事故当時の船長及び潜水士3人の配置及び動静

船長は、潜水士3人がそれぞれ、ウェットスーツ及びゴーグルを着用して白いヘルメットを被っており、潜水器具（空気ボンベ等）を装着し、潜水士Bが左舷中央部から海にエントリー（入水）を行い、続いて潜水士Aが同中央部から、最後に潜水士Cが右舷船首部からエントリーした後、それぞれが潜水の準備が完了した旨の合図を認めた。

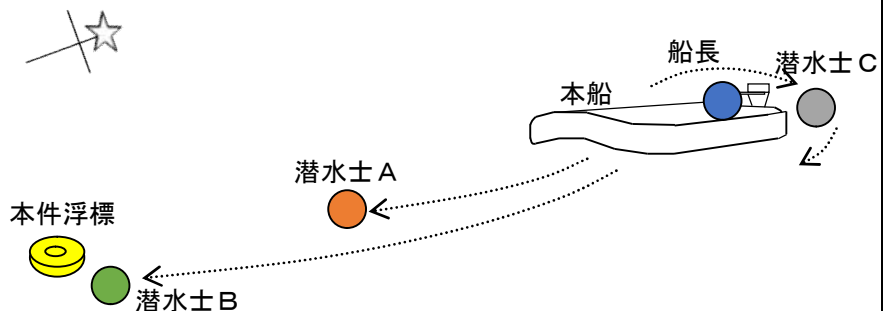
図2 潜水士A及び潜水士Bの本件浮標に向かって泳いでいた状況

船長は、潜水士A及び潜水士Bがそれぞれエントリーした後、左舷船首方から南方の本件浮標に向かって泳ぎ始めるのを認め、潜水士Cは、本船の右舷側から船尾部に回り込み、船長に声を掛け、潜水後に使用する道具を左舷側で受け取ったのちに潜水士A及び潜水士Bから遅れて本件浮標に向かって泳ぎ始めた。（図2参照）

船長は、船首方を見た時、本件浮標と潜水士Bが並んでいたため、潜水士A及び潜水士Bの2人がいるように見え、すでに2人が配置についたものと思い、本件浮標から離れた場所へ移動しようとして判断し、スロットルを微速力前進として本件チラーハンドルを左舷方に引いて
