船舶事故調査報告書

令和4年4月27日
 運輸安全委員会（海事専門部会）議決
 委員 佐藤 雄二（部会長）
 委員 田村 兼吉
 委員 岡本 満喜子

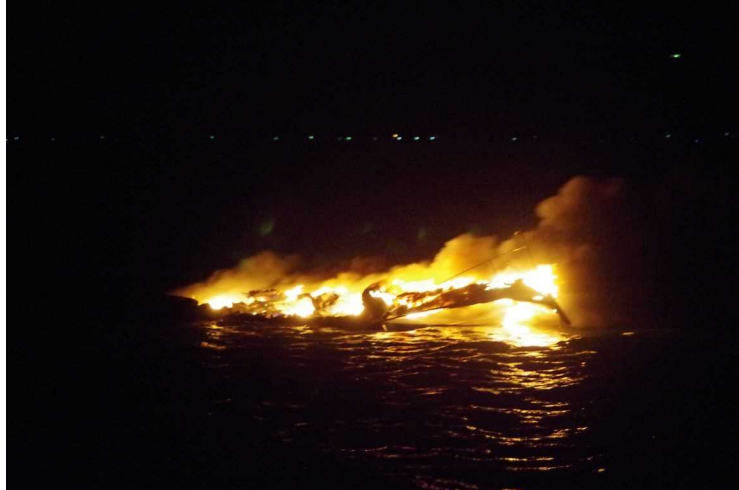
写真1 本事故時の本船の状況

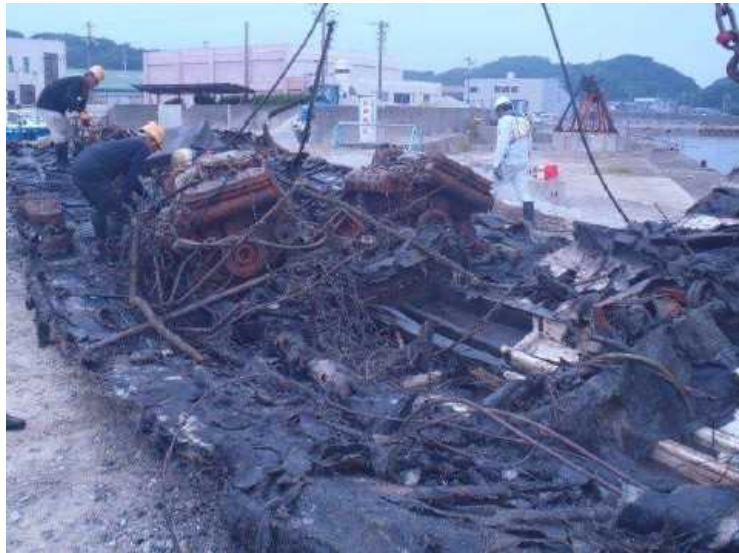
その他の事項	<p>船長は、本事故後に海上で発見された際、長袖のジャンパー、長ズボン、スニーカーを着用しており、救命胴衣を着用していなかった。</p> <p>同乗者は、本事故後に海上で発見された際、半袖のシャツ、長ズボンを着用しており、救命胴衣を着用していなかった。</p> <p>船長は、本船を年間約12日使用していた。</p> <p>本船は、船体引き揚げ後、海上保安署及び消防組合による調査が行われた際、船体が朽ちており、出火原因の特定には至らなかったが、機関室から出火したのではないかと推測された。</p>

写真2 本船（陸揚げ後）
