船舶事故調査報告書

令和4年4月13日

運輸安全委員会（海事専門部会）議決

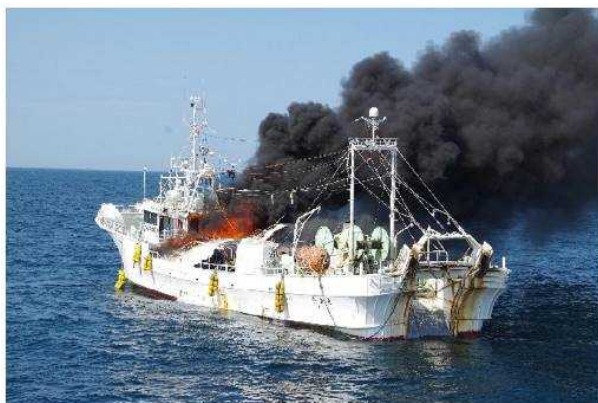
写真1 延焼状況（海上保安庁提供）

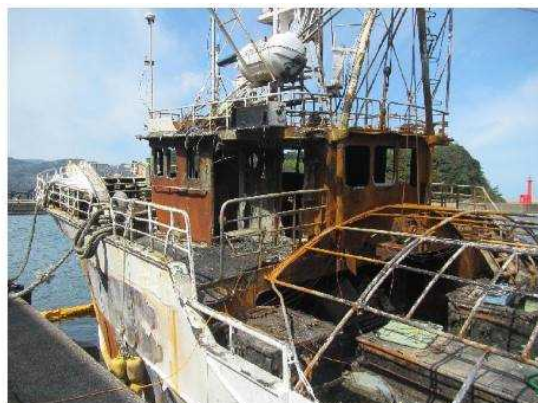
写真2 焼損状況（前部）

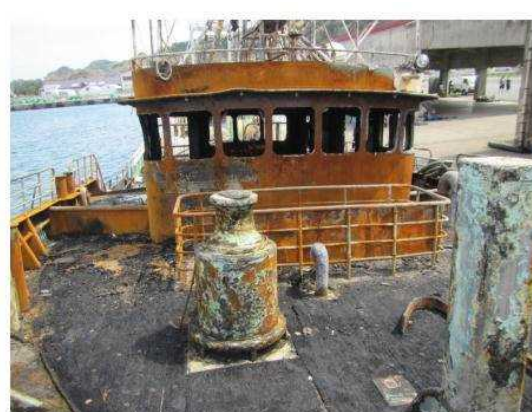
写真4 操舵室の状況

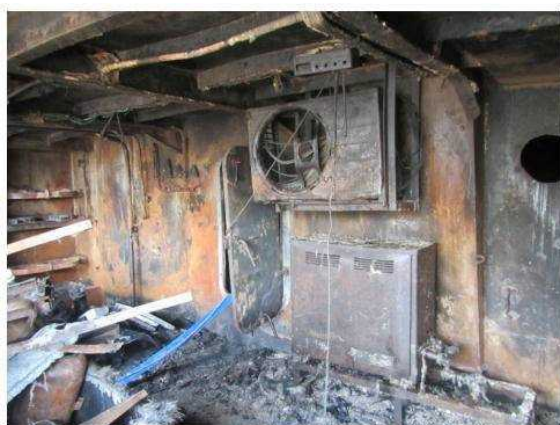
写真5 賄い室入口

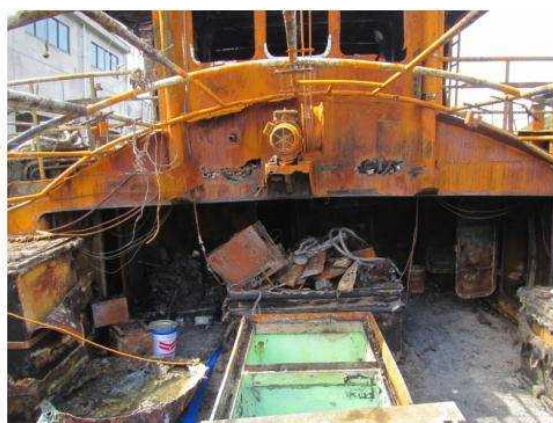
写真6 上甲板前部（操舵室下部）

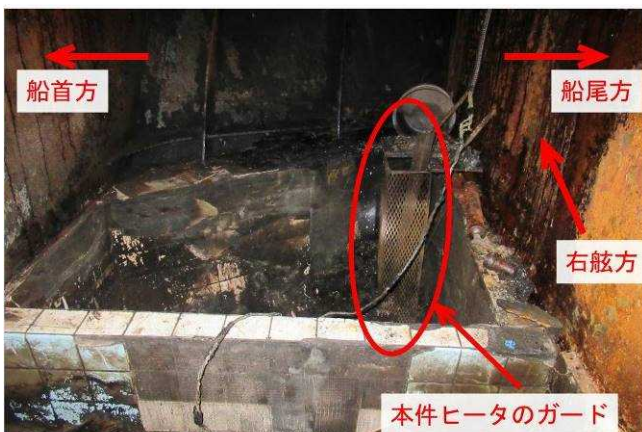
<p>船体・機関等の関与 気象・海象等の関与 判明した事項の解析</p>	<p>あり なし</p> <p>本船は、香住漁港北北東方沖を南西進中、浴室において、水が漲られていない浴槽に置かれた本件ヒータに電力が供給されたことから、発熱部が過熱し、付近の段ボールに着火して延焼したものと推定される。</p> <p>機関長は、主配電盤上の各種遮断器の送電先を十分に把握していない中、本件リールに送電する目的で本件スイッチ及び風呂用スイッチ等をONとした際、本件ヒータが主配電盤と直結状態であったことから、本件ヒータにも送電が開始されて発熱部が過熱し、本件ヒータが段ボールの着火源となったものと推定される。</p> <p>本船は、中古船で購入された当時から浴室を浴室として使用されておらず、乗組員が、物置として使用されている浴室内の浴槽に段ボール等の可燃物を置いていたものの、水が漲られていない浴槽内に本件ヒータが置かれていることを承知していなかったものと考えられる。</p>
<p>原因</p>	<p>本事故は、本船が、香住漁港北北東方沖を南西進中、浴室において、水が漲られていない浴槽に置かれていた本件ヒータに電力が供給されたため、発熱部が過熱し、付近の段ボールに着火して延焼したものと推定される。</p>
<p>再発防止策</p>	<p>今後の同種事故等の再発防止に役立つ事項として、次のことが考えられる。</p> <ul style="list-style-type: none"> ・ 漁船の機関長は、主配電盤上の配線用遮断器の送電先等を把握し、配線用遮断器の銘板をよく確かめて操作すること。 ・ 船舶所有者及び船舶建造会社は、投込みヒータを風呂水の加熱用として使用しないこと。 ・ 漁船の機関長は、浴室を使用しない場合、投込みヒータ等の電熱器類は取り外しておくこと。

写真7 浴室の状況

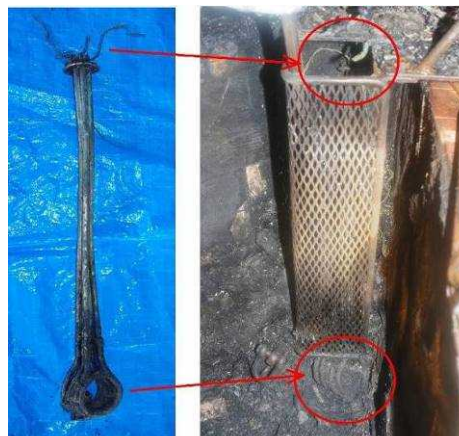
写真8 本件ヒータ（海上保安庁提供）

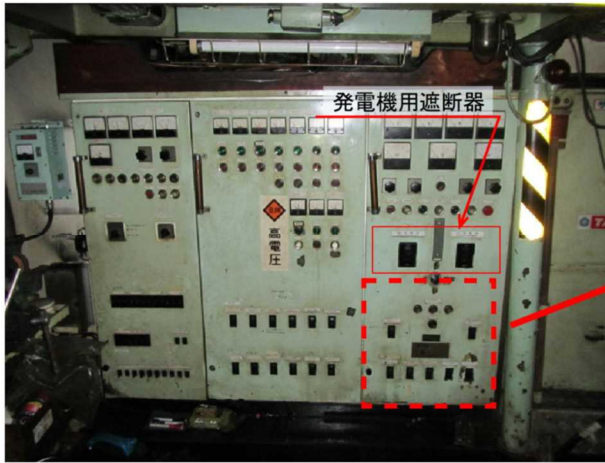
<p>されていた。</p> <p>機関長は、主配電盤の保守及び取扱いの担当者であったが、ふだん操作する発電機用遮断器、陸電用遮断器及び操舵機用の配線用遮断器を除き、本件スイッチを含め主配電盤上の各種遮断器を操作していなかったため、本件スイッチ及び風呂用スイッチが主配電盤上のどの配線用遮断器なのか把握していなかった。</p> <p>機関長は、これまで支障がなかったため、ふだん操作している遮断器以外の配線用遮断器の送電先等を十分に把握しておらず、また、本事故当時、OFFとなっている全ての配線用遮断器をONとする際、早く送電を開始する必要があると思い、各配線用遮断器の真上に貼付された送電先が明記された銘板の確認を行っていなかった。</p> <p>機関長は、本船では本件リールを日常的に使用するため、ふだんから本件スイッチをONの状態としており、本事故当時、過電流が流れて自動的に本件スイッチがOFFとなったか、もしくは機関室に入った際に身体に触れるなどしてOFFの状態となったのかもしれないと本事故後に思った。</p> <p>本件ヒータは、取扱説明書によれば、感電のおそれがあることから、風呂用として使用することは禁じられており、バケツ等に入った水を沸かす器具として使用することが想定されていた。</p> <p>本件ヒータは、本件ヒータ製造者担当者によれば、発熱部付近に水がない空焼きとした状態で電源をONとした場合、極めて短時間のうちに段ボールなどの紙製品等を着火させる性能を有していた。</p> <p>本船は、平成23年8月ごろに中古船として購入された後、日帰りの操業時及び数日に渡る操業時においても浴室で入浴することがなく、浴室を事実上の倉庫として使用していた。</p> <p>船長は、中古船として購入後から船長として乗り組んでいたものの、本船では当時から浴室を浴室として使用されていなかったため、機関長ほか他の乗組員共々、物置として使用されている浴室内の浴槽に段ボール等の可燃物を置いていたものの、水が漲^はられていない浴槽内に本件ヒータが置かれていることを承知していなかった。</p> <p>船長は、本件ヒータの存在を認識し、浴槽に置かれた本件ヒータが使われていないのであれば、本件ヒータをあらかじめ撤去しておけばよかったと本事故後に思った。</p> <p>消防本部によれば、本事故は、機関室に設置された主配電盤の風呂ヒータ用のブレーカースwitchを操作しONの状態としたため浴槽に設置された風呂ヒータが通電状態となり、風呂ヒータ先端部が空焼き状態となったことから、浴槽内に置かれていた段ボールに着火し、周囲へと延焼拡大したものと断定した。</p>

写真9 主配電盤（全体）

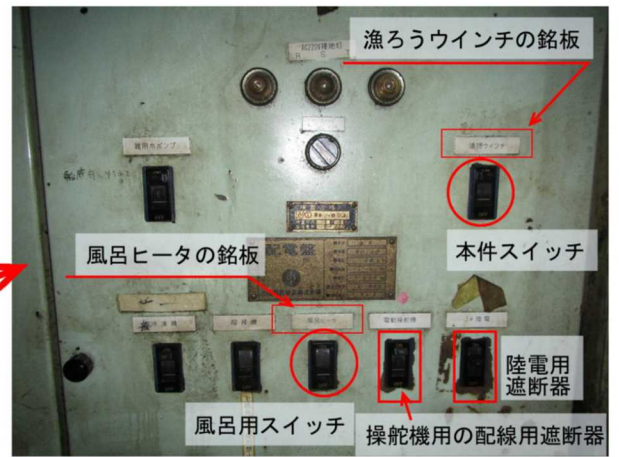
写真10 主配電盤（部分）
