## 船舶事故調査報告書

事故種類	転覆
発生日時	令和3年7月22日 22時10分ごろ
発生場所	兵庫県姫路市姫路港東区第2区 妻鹿東防波堤灯台から真方位058° 250m付近 （概位 北緯34° 45.5′ 東経134° 41.3′）
事故の概要	漁船 <sup>かなと</sup> 哉人丸は、刺し網漁の揚網作業中、転覆した。 哉人丸は、防波堤に漂着した。
事故調査の経過	令和3年8月3日、本事故の調査を担当する主管調査官（神戸事務所）ほか1人の地方事故調査官を指名した。 原因関係者から意見聴取を行った。
<b>事実情報</b> 船種船名、総トン数 船舶番号、船舶所有者等 L×B×D、船質 機関、出力、進水等	漁船 哉人丸、1.1トン HG3-42562（漁船登録番号）、個人所有 6.27m (Lr) × 2.08m × 0.79m、FRP ガソリン機関、100kW（動力漁船登録票による）、昭和63年10月4日
乗組員等に関する情報	船長 45歳 一級小型船舶操縦士 免許登録日 平成22年12月3日 免許証交付日 令和2年8月19日 （令和7年12月2日まで有効） 甲板員 19歳 二級小型船舶操縦士 免許登録日 令和2年3月27日 免許証交付日 令和2年3月27日 （令和7年3月26日まで有効）
死傷者等	なし
損傷	右舷船首部及び左舷船尾部に破損、船体右舷に亀裂並びに主機に濡損（全損）
気象・海象	気象：天気 晴れ、風向 南南東、風力 3、視界 良好 海象：波高 約1m、潮汐 上げ潮の末期 姫路市には、7月22日18時50分に高潮注意報が発表され、本事故時も継続中であった。

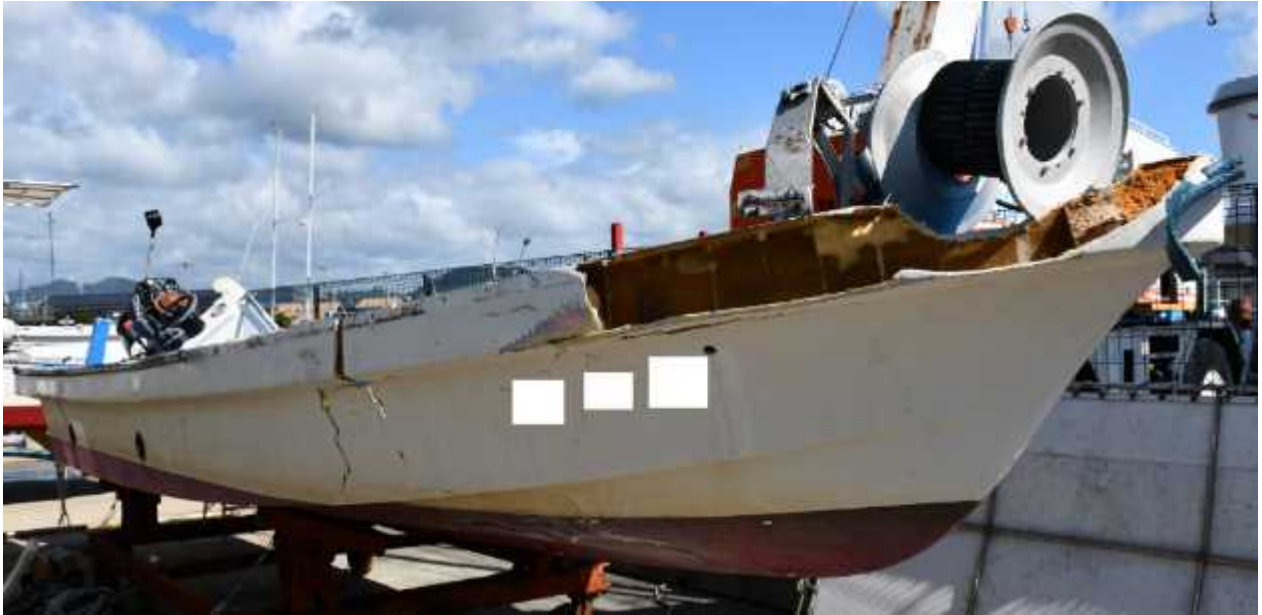
写真1 本船

<p>事故の経過</p>	<p>本船は、和船タイプの漁船であり、船長及び甲板員 1 人が乗り組み、仕掛けていた刺し網を揚収する目的で、令和 3 年 7 月 22 日 20 時 00 分ごろ姫路市の船だまりを出港した。</p> <p>本船は、出港後、姫路港に設置された防波堤付近に、12 本仕掛けた刺し網の揚収を開始し、甲板員が、左舷船首部に設けられた巻揚ローラで、バケツに腰を掛けた姿勢で刺し網の揚収を行い、船長が、甲板員の斜め船尾方の甲板上に座った姿勢で網から魚を外していた。</p> <p>本船は、揚収時に船外機を中立状態として、船体が、揚収の反動で前進するが、揚収が進むとともに船首が回頭するので、船長が、適宜、右舷船首部にある遠隔操縦装置を使用して、船首方向が変わらないよう操船していた。</p> <p>本船は、出港後、東方に向かいながら複数の漁場を巡って刺し網の揚収を続け、陸岸から、南西方に築造された妻鹿東防波堤（以下「本件防波堤」という。）南側から 10m ほど離れた漁場（以下「本件漁場」という。）に到着して、船首を北東方に向け、南東方からの波を右舷側に受けながら、10 本目の刺し網の揚収を開始した。</p> <p>船長は、徐々に南東方からの波が高くなり、本件漁場では、約 1m の波高となり、波形も立ってきたと感じたが、直前の漁場であった妻鹿西外防波堤付近が、陸岸から南東方に築造されていたこともあって、それほど波も高くなかったので、操業には支障がないと思い、刺し網の揚収を続けた。</p> <p>本船は、波により船体が左右に動揺していたことから、遠隔操縦装置による操船が効かない状況下、本件防波堤を左舷側に見て揚収を始めたものの、揚収を行ううち、船体が大きく振れて船首が北東方から南西方に変わり、本件防波堤を右舷側に見るようになった。</p> <p>本船は、22 時 09 分ごろ、甲板員が、船体が右舷側に傾いた事を船長に報告し、船長が船尾方を確認したところ、右舷船尾部に波が乾舷を乗り越えての浸水を認め、持ち運び式の電動ポンプで海水を排出しようとしたところ、左舷方からの磯波による海水が舷縁を越えて流入して滞留し、22 時 10 分ごろ右舷側に傾斜して転覆した。</p> <p>船長と甲板員は、海に投げ出されたのち、船底に上がったところ、間もなく船体が本件防波堤に漂着したので、本件防波堤上に移動し、周辺で操業していた僚船に、携帯電話で本事故の発生と救助の要請を行い、海上保安部にも同じ内容の要請を行い、来援した僚船及び巡視艇により救助された。</p> <p>本船は、クレーンで陸上に引き揚げられ、のち全損となり、廃船処理とされた。</p> <p>（付図 1 事故発生経過概略図、写真 1 本船 参照）</p>

<p>判明した事項の解析</p>	<p>本船は、本件漁場において、南東方からの磯波が発生し、刺し網の揚収を始めた際、北東方に向けた船首が、揚網作業中に南西方に回頭する状況下、刺し網の揚収作業を続けたことから、左舷方から波高約1mの磯波を受け、海水が右舷船尾方から流入して滞留し、右舷側に傾斜した状態で、再度磯波を受けて転覆したものと考えられる。</p> <p>船長は、本件漁場の直前の漁場では、それほど波が高くなかったことから、刺し網の揚収作業に支障はないものと思ひ、本件漁場に移動し揚収作業を続けたものと考えられる。</p>
<p>原因</p>	<p>本事故は、本船が、本件漁場において、南東方からの磯波が発生し、刺し網の揚収を始めた際、北東方に向けた船首が、揚網作業中に南西方に回頭する状況下、刺し網の揚収作業を続けたため、左舷方から波高約1mの磯波を受け、海水が右舷船尾方から流入して滞留し、右舷側に傾斜し、再度磯波を受け、転覆したものと考えられる。</p>
<p>再発防止策</p>	<p>今後の同種事故等の再発防止に役立つ事項として、次のことが考えられる。</p> <ul style="list-style-type: none"> <li>・ 乾舷が低い小型船の船長は、風向によって波高が急激に増大する危険性のある場合、操業を途中で切り上げ帰港すること。</li> <li>・ 乾舷が低い小型船の船長は、波の方向を十分に把握し、できる限り船尾方から波を受けないように操船すること。</li> <li>・ 乾舷が低い小型船の船長は、風波の影響を受けやすいことを念頭に、堪航性を考慮して出港の可否や操業の継続を慎重に判断すること。</li> </ul>

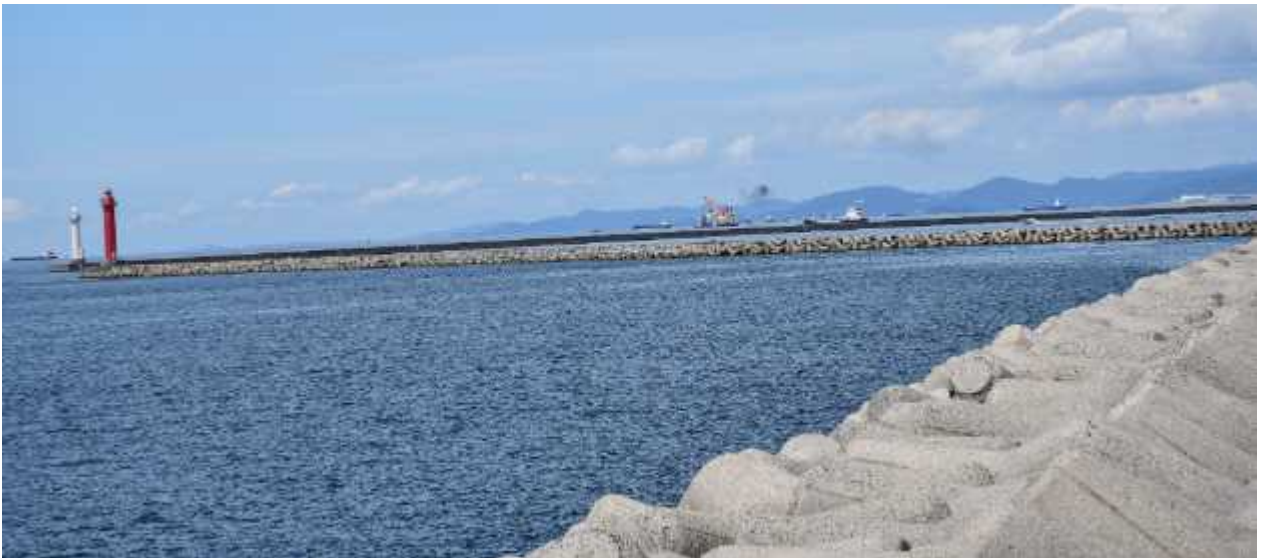
写真2 本件防波堤

<p>本船船尾部の甲板上からブルワーク上端までの高さは、約0.4mで、乾舷の高さは、約0.5mであった。</p> <p>船長及び甲板員は、いずれもウエストベルト型自動膨張式救命胴衣を着用していた。</p> <p>本船の刺し網漁は、姫路港に設置された各防波堤付近を漁場とし、防波堤南側に沿って設けられた、消波ブロックから10mほど離れたところに、長さ約150mの刺し網を仕掛けるものであった。</p> <p>船長は、風の強さを基準に出港の判断を行っており、スマートフォンで、気象庁の海上予報を確認することなどで出港の判断を行っていたが、本事故当日は海上風警報が発令されておらず、出港する際、船だまり外の波も高くなかったため、僚船と共に出港した。</p> <p>船長は、過去、操業の途中で南東の風が強くなった場合や波が高くなった場合には、操業を途中で切り上げるようにしていた。</p> <p>船長は、波が高くなり、波形も立ってきた段階で、揚収を早目に切り上げて、帰港すべきであったと本事故後に思った。</p> <p>本船は、揚収した刺し網を船体後方に左右両舷に分けて置き、排水口は開放状態にしていたので、重量の偏りによる船体傾斜の発生や甲板内に網から流れた海水が船体内に滞留する状態ではなかった。</p> <p>海図W134A（姫路港東部）によれば、本事故発生場所である姫路港東区第2区付近の水深は、沖合から陸岸に向かって、約17mから約10mと徐々に浅くなり、漁場としていた、本件防波堤及び陸岸付近の水深は、約4mであった。</p> <p>本件防波堤及び付近の陸岸南面は、消波ブロックが設置されており、反射波の発生が防がれていた。</p> <p>気象庁のウェブサイトによれば、海上で風が吹くと海面に波が立ち始め、風の吹く方向に進んでいく。水深の浅い海岸（防波堤、磯、浜辺など）付近では海底の影響を受けて波が高くなりやすいという性質を持っている。</p> <p>「波浪学のABC」（磯崎一郎著、株式会社成山堂書店、平成18年8月発行）によれば、次のとおりである。</p> <p>沖合では砕波していない波でも、海岸の浅海域に進んでくる場合には、水深と海底勾配に関係して生ずる浅水変形、屈折、反射などの効果によって波高が増大し、波長も短くなり、結局波形勾配が急峻になって砕波します。これが、いわゆる磯波です。</p> <p>(写真2 本件防波堤、写真3 刺し網の仕掛け模様(参考) 参照)</p>
