船舶事故調査報告書

令和4年4月20日

運輸安全委員会（海事専門部会）議決

事故種類	爆発
発生日時	令和3年5月23日 13時10分ごろ
発生場所	香川県高松市高松漁港 高松港8号防波堤灯台から真方位182°480m付近 (概位 北緯34°20.9′ 東経134°01.9′)
事故の概要	水上オートバイ ^{ひん} 源さん4号は、高松市高松漁港において、同乗者2人を乗せ、機関を始動した際、機関室で爆発が発生した。 源さん4号は、船長及び同乗者2人が負傷し、艇体上甲板及び機関室に焼損が生じた。
事故調査の経過	令和3年5月25日、本事故の調査を担当する主管調査官（広島事務所）ほか1人の地方事故調査官を指名した。 原因関係者から意見聴取を行った。
事実情報 船種船名、総トン数 船舶番号、船舶所有者等 L×B×D、船質 機関、出力、進水等	水上オートバイ 源さん4号、0.2トン 280-44176香川、個人所有 3.02m(Lr)×1.12m×0.45m、FRP ガソリン機関、船内機、4サイクル、出力183.90kW、平成26年4月
乗組員等に関する情報	船長 44歳 二級小型船舶操縦士・特殊小型船舶操縦士 免許登録日 平成25年10月24日 免許証交付日 令和元年5月29日 (令和6年5月28日まで有効) 同乗者A 40歳 同乗者B 14歳
死傷者等	重傷 1人(同乗者A)、軽傷 2人(船長、同乗者B)
損傷	上甲板及び機関室の焼損(全損)
気象・海象	気象：天気 晴れ、風向 北北西、風速 約2.7m/s、視界 良好、 気温 約27.5℃ 相対湿度 約42% 海象：海上 平穏
事故の経過	本船は、遊走の目的で、船長が1人で乗り組み、知人1人(以下「同乗者A」という。)を後部シートに乗せ、令和3年5月23日13時00分ごろ、香川県高松市高松漁港の漁業協同組合付近の岸壁

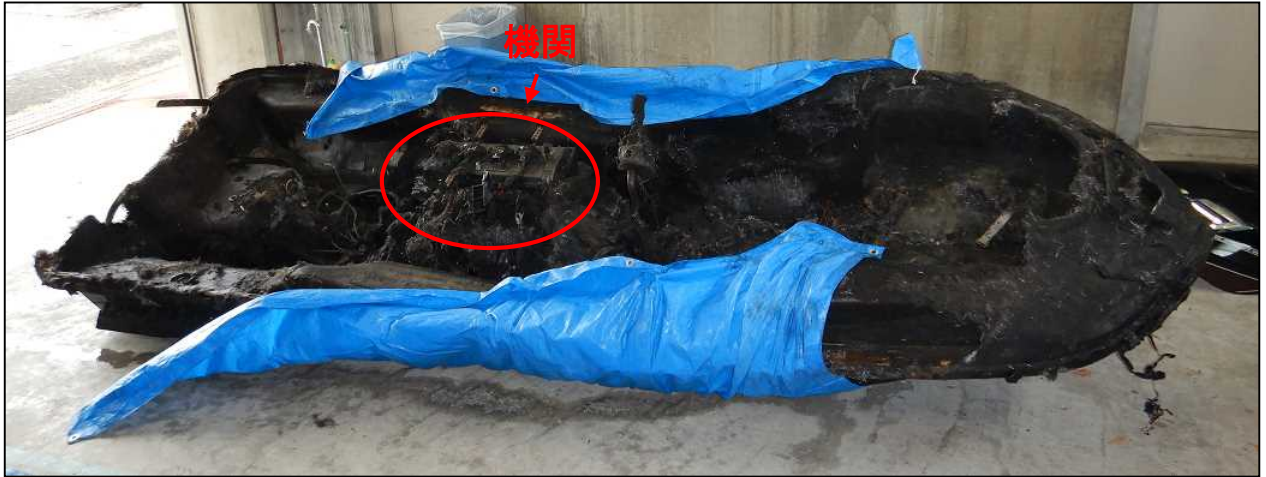
写真1 本船

本船は、海上保安庁に陸揚げされ、海上保安庁担当官等の調査が行われた後、解体された。

(付図1 事故発生経過概略図、写真1 本船、写真2 本船機関室(機関)、写真3 焼損バッテリー 参照)

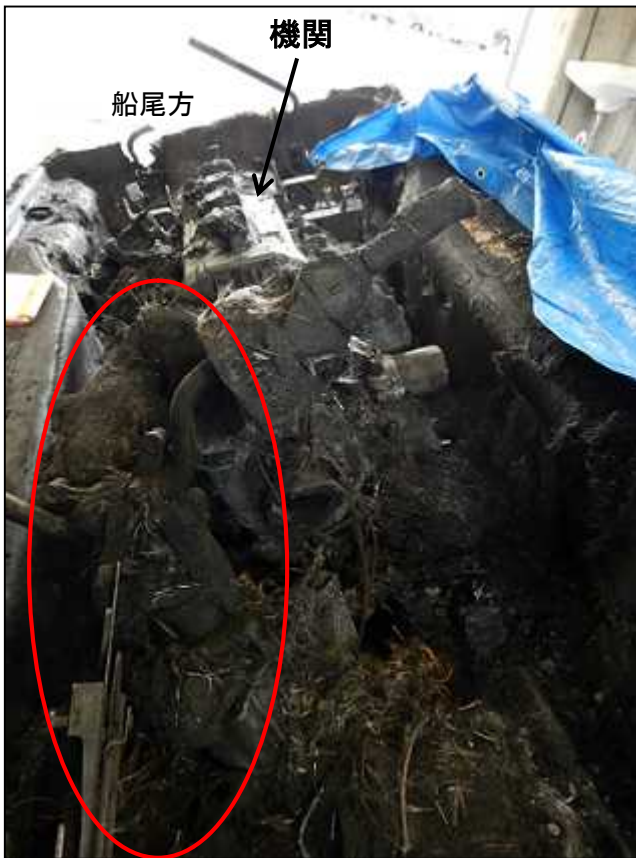
写真2 本船機関室（機関）

<p>タンクに‘ハイオクガソリン’（以下「ガソリン」という。）をほぼ満タンに入れ、給油後、機関室内にガソリンの漏れがないことを確認した。</p> <p>船長は、出発前にバッテリーの水素ガス排出用ホースの出口が船外に出ているのを確認した後、バッテリー端子にセルモータの電気配線ターミナルを接続し、機関室内の換気及び機関各部の点検を行い、機関の試運転を行った。</p> <p>本船は、本事故後、バッテリー本体の焼損が激しく、周辺に複数の電気配線が発見されたが、セルモータの電気配線かどうか判別できず、また、機関の右舷船首側付近が最も燃焼が激しく、燃料タンク付近にある‘機関の燃料ポンプ及び燃料タンクの間」に接続されている耐油性ゴムの燃料ホース’（以下「本件燃料ホース」という。）が発見されなかった。</p> <p>本船は、本件燃料ホースが、船長が本船を購入してから本事故時まで、交換されておらず、また、本件燃料ホースが、平成26年4月の登録から令和2年9月の購入まで間、交換した記録がなく、交換された状況が不明であった。</p>
<p>分析</p> <p>乗組員等の関与 船体・機関等の関与 気象・海象等の関与 判明した事項の解析</p>	<p>なし あり あり</p> <p>本船は、本件スロープにおいて、船長がセルモータのスイッチを入れたことにより、機関室で爆発が発生したものと考えられる。</p> <p>機関室で爆発が発生した要因は以下の可能性があると考えられる。</p> <ol style="list-style-type: none"> (1) 船長が本船を購入してから本事故時まで、本件燃料ホースを交換しておらず、また、本件燃料ホースが、平成26年4月の登録から令和2年9月の購入までの間、新替え等の交換した記録がなく、長年使用されていた。 (2) 密閉された高温状態の機関室内で、長年使用の本件燃料ホースからガソリンが漏油又は噴出してガソリン蒸気となり、機関室下部に滞留した。 (3) 船長がセルモータのスイッチを入れた際、バッテリー端子の電極部から生じたスパークが機関室下部に滞留したガソリン蒸気に引火した。 <p>本船は、本事故直後、同乗者Aが船体の右舷船首部から白い煙を出した後、炎が出ているのを視認し、また、機関の右舷船首側付近が最も燃焼が激しかったことから、爆発した際、本件燃料ホース付近に漏油したガソリンに引火して出火した可能性があると考えられるが、本件燃料ホースが発見されず、爆発までに至った状況を明らかにすることはできなかった。</p>

焼損が激しい箇所

<p>原因</p>	<p>本事故は、本船が、本件スロープにおいて、船長がセルモータのスイッチを入れたことにより、機関室で爆発が発生したものと考えられる。</p>
<p>再発防止策</p>	<p>今後の同種事故等の再発防止に役立つ事項として、次のことが考えられる。</p> <ul style="list-style-type: none"> ・ 船長は、中古船を購入時、耐油性ゴムの燃料ホースの交換記録がなくても、早期に新品に交換すること。 ・ 船長は、保管中、試運転を行い、異常等が見られなくても、長期保管後の最初の海上運転時、試運転を行う際、シートを開放し、機関を連続運転させて燃料系統を入念に点検することが望ましい。
