## 船舶事故調査報告書

令和4年4月27日

運輸安全委員会（海事専門部会）議決

| 事故の概要 | プレジャーボート <sup>りょう</sup> 亮は、西南西進中、アウトドライブが破損し、船尾外板から海水が浸入して沈没した。 |

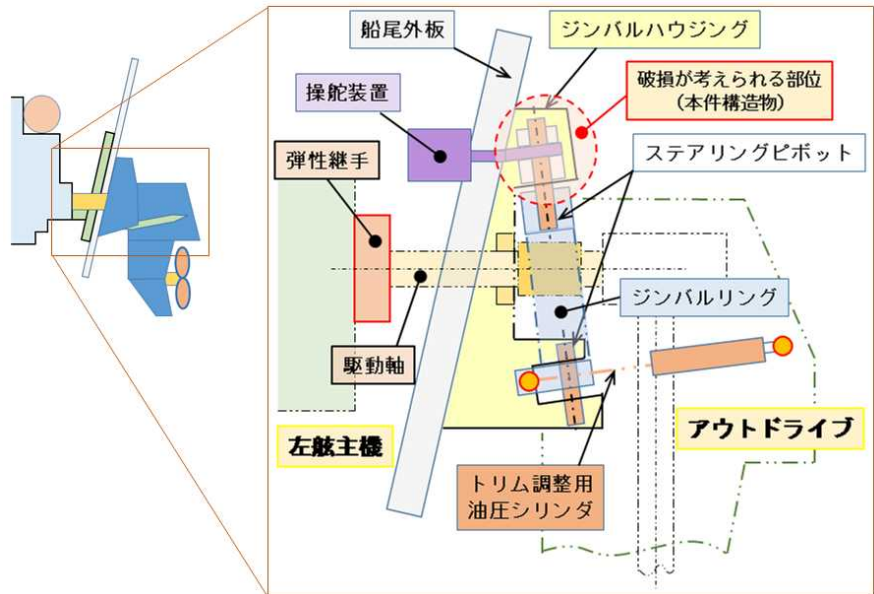
図1 機関整備会社の担当者が推測した破損部位

内外機)での事故事例や、別の他船でのジンバルハウジング上部の腐食状況等を勘案して、本件構造物が腐食により破損し、本件ドライブに致命的な破損が生じるとともに半脱落状態となって、浸水に至ったものと推測した。(図1参照)

本件構造物は、本船の建造会社が内部への海水の浸入及び局部腐食による破口の発生に対する対応策として平成7年から平成12年に掛けて設計変更を幾度か行い、耐腐食性が格段に向上していたものの、整備状況次第では半永久的な耐腐食性が保証されるものではないとされていた。

本件構造物は、設計変更に従って改良品と交換されており、海水の浸入を防ぐ目的で、ステアリングピボットの軸貫通部にオイルシールが2本、グリスニップルが1個それぞれ装備した上で、内壁の腐食を防ぐ目的で塗装の膜厚の増加と共に低流動性耐水グリスが塗布されていた。

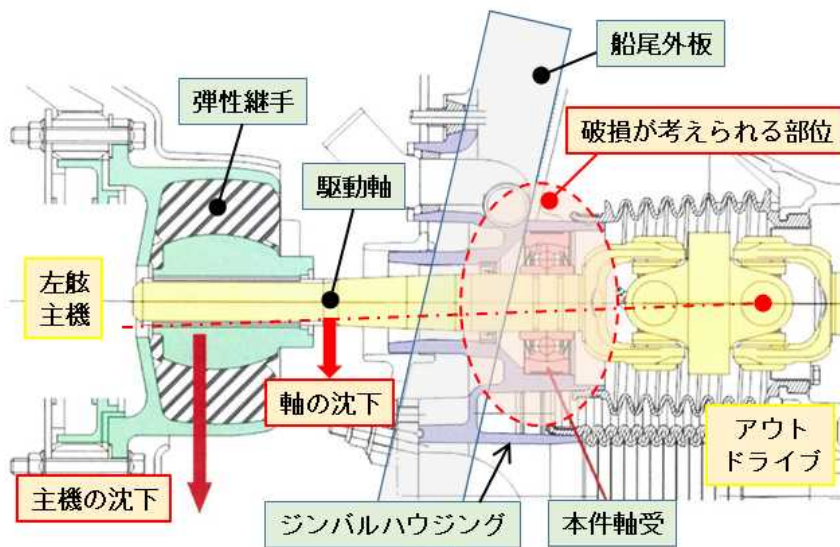
図2 本船の建造会社の担当者が推測した破損部位及び経緯等

- (1) 本船の船尾外板(トランサムプレート)は、合板を主材にFRPを外装としたもので、厚さが約50mmにも及び、本件ドライブの一部が破損して同外板に激突したとしても破口が生じることが考えられず、同外板に設けられた貫通開口部(トランサムカットアウト)から浸水したものと考えられる。
- (2) 本船は、異音の発生状況及び異音発生から機関室浸水に至った時系列等を勘案すると、主機の船尾側に装備された機関後部の重量支持及び位置決めを担う据付部品すゑつけに使用されている硬質ゴム製緩衝材(マウントラバー、以下「本件緩衝材」という。)が劣化

又は破損し、機関が沈下して本件ドライブとの軸心に狂いが生じたものと考えられる。

- (3) 本船は、機関の沈下に伴い、機関の出力を本件ドライブに伝える駆動軸が沈下したことにより、同軸を支える軸受（以下「本件軸受」という。）に過大な加重が掛かり、本件軸受が焼損するとともに、その周辺の構造物（ジンバルハウジングの中央部）が破壊され、同破壊部から船内へ海水の流入が発生した可能性が考えられる。（図2参照）

本件軸受は、少しでもあれば軸の傾斜等を許容できる特殊な構造を有する深溝玉軸受であり、外部に備えられたグリスニップルからグリス注入を行う構造となっていた。

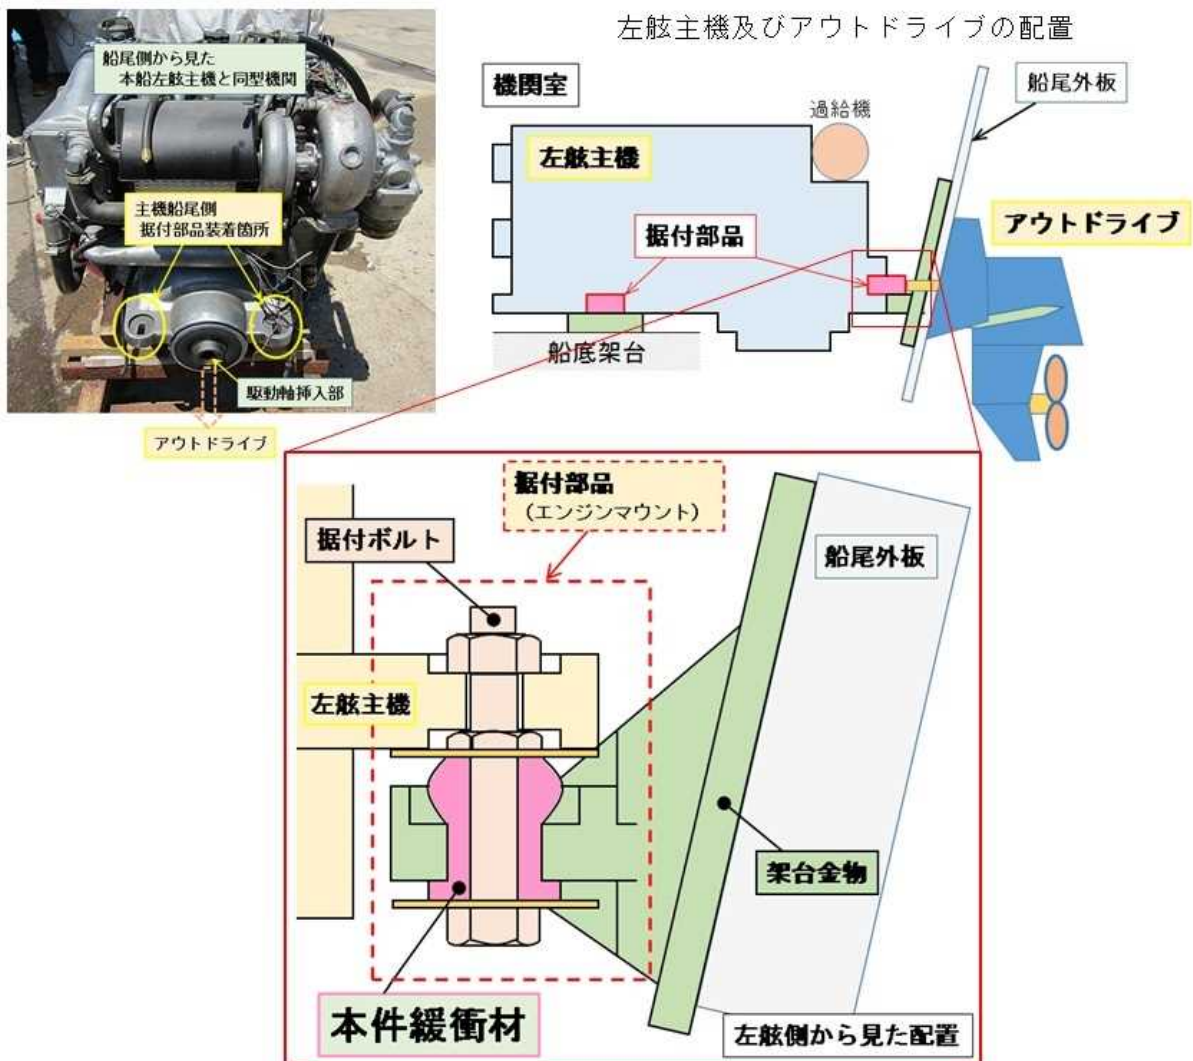
付図2 主機の据付部品及び本件緩衝材概要 (参考)

本件緩衝材は、耐屈曲亀裂性能に優れた合成ゴム製であり、主機の船首側両舷及び船尾側両舷にそれぞれ1個ずつ装備された据付部品（エンジンマウント）の船尾側2個に装備されており、機関の船尾部を船尾外板に備えられた架台金物に乗せて据付ボルトと共に固定し、機関自重（乾燥重量約370kg）の船尾側半分を支えるとともに、制震及び機関振動が船体への伝達することを緩和させていた。

本船は、船内外機の取扱説明書によれば、本件構造物及び本件軸受に関して運転時間100時間ごとにグリス注入及び点検を、本件緩衝材に関して運転時間1,200時間ごと又は6年ごとに交換を、ジンバルハウジング及びジンバルリングを含めたアウトドライブ本体に関して運転時間800～1,200時間ごとに総分解整備をそれぞれ行うこととなっていた。

本船は、約4年で運転時間1,200時間に達するものの、少なくとも過去4年間に本件ドライブの総分解整備を行っておらず、また、本件緩衝材を交換した記録がなかった。
