## 船舶事故調査報告書

事故種類	乗揚
発生日時	令和3年6月11日 17時10分ごろ
発生場所	島根県西ノ島町ニグ鼻西方沖 浦郷港美田防波堤灯台から真方位016° 1,320m付近 （概位 北緯36° 07.3′ 東経133° 00.5′）
事故の概要	瀬渡船松尾丸は、着岸予定場所に接近中、洗岩に乗り揚げた。 松尾丸は、船底部外板等の破口等を生じた。
事故調査の経過	令和3年10月18日、本事故の調査を担当する主管調査官（広島事務所）ほか1人の地方事故調査官を指名した。 原因関係者から意見聴取を行った。
<b>事実情報</b> 船種船名、総トン数 船舶番号、船舶所有者等 L×B×D、船質 機関、出力、進水等	瀬渡船 松尾丸、14トン SN2-2846（漁船登録番号）、個人所有 14.93m (Lr) × 3.48m × 1.40m、FRP ディーゼル機関、636.20kW、平成15年5月19日 第272-21877号（船舶検査済票の番号）
乗組員等に関する情報	船長 40歳 一級小型船舶操縦士・特定 免許登録日 平成25年3月19日 免許証交付日 平成31年2月22日 （令和6年2月21日まで有効）
死傷者等	なし
損傷	船底部外板に破口及び亀裂、プロペラシャフトに曲損
気象・海象	気象：天気 晴れ、風向 南南西、風速 約1.4m/s、視界 良好 海象：海上 平穏、潮汐 上げ潮の中央期、潮高 約22cm（西郷）
事故の経過	本船は、船長が1人で乗り組み、釣り客を迎えに行く目的で、令和3年6月11日16時55分ごろ、西ノ島町にあるイグリと称する水上岩（以下「イグリ」という。）に向けて同町三度漁港を出航した。 船長は、1.5海里レンジに設定したレーダー及びGPSプロッターを起動し、操縦区画で立って操船に当たり、西ノ島町西ノ島北方沖を約20ノット（kn）の速力（対地速力、以下同じ。）で、手動操舵により航行していた。 船長は、17時05分ごろニグ鼻西方沖の転針予定場所に至ったと

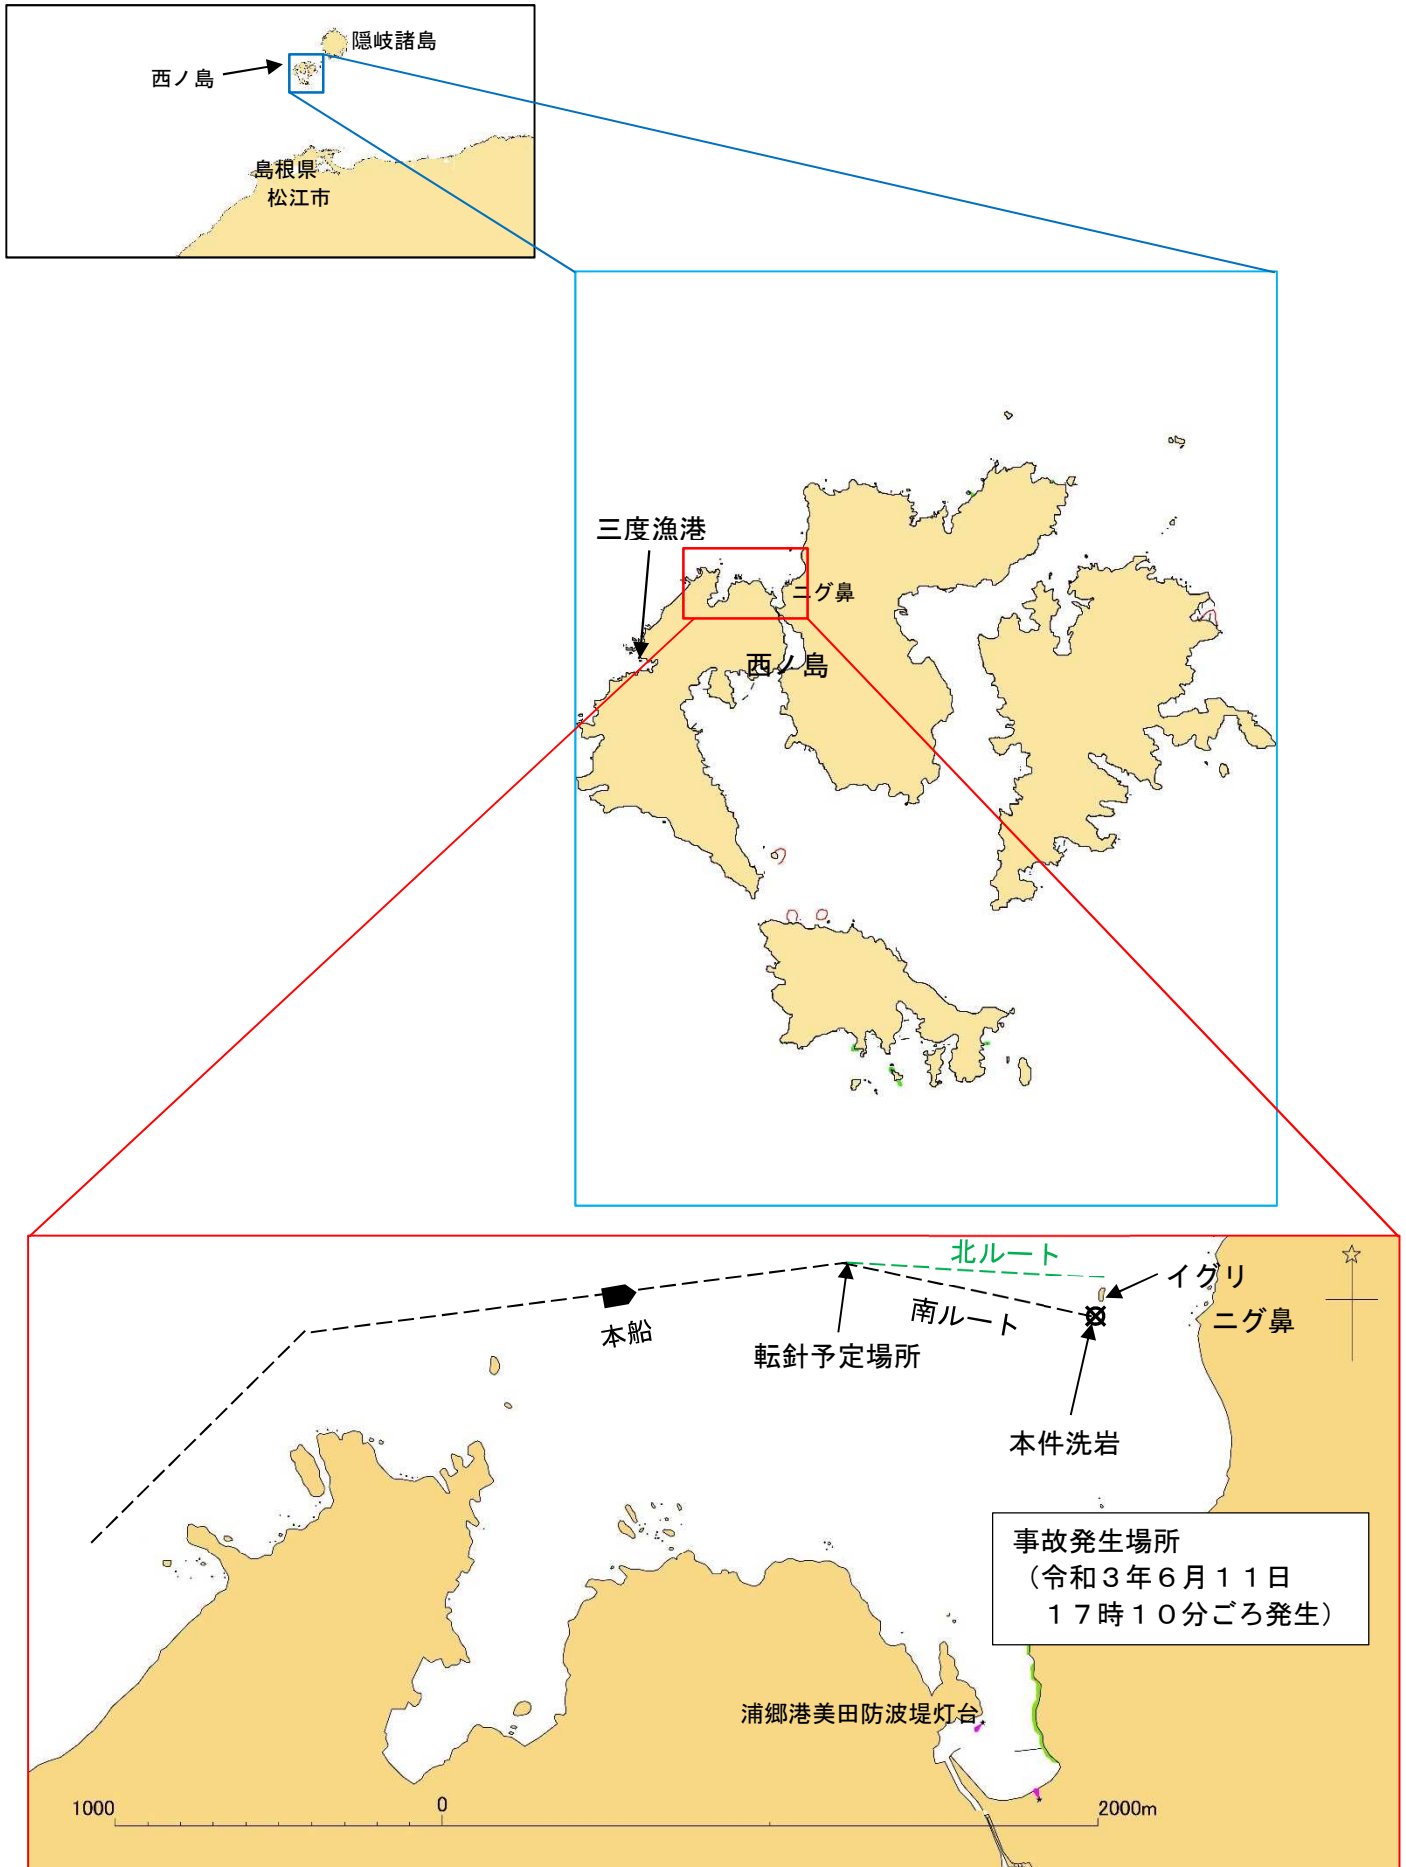
付図1 事故発生経過概略図

<p>ころ、イグリ北岸沖に釣り船を認め、これまで‘イグリ南方沖を航行してイグリ東岸に接近するルート’（以下「南ルート」という。）を航行したことがなかったものの、‘イグリ北方沖を航行してイグリ東岸に接近するルート’（以下「北ルート」という。）を航行すると時間のロスになると思い、南ルートを航行することとした。</p> <p>船長は、船首をイグリ南方沖に向けて速力を約7knに減じ、GPSプロッターの画面を一瞥して、イグリ南方沖の洗岩（以下「本件洗岩」という。）の場所を確認した後、更に速力を減じ、目視により本船とイグリ南岸との距離を確認しながら着岸予定場所に接近中、17時10分ごろ水面下に没していた本件洗岩に乗り揚げた。</p> <p>船長は、船舶所有者に本事故発生連絡を行った。</p> <p>船舶所有者は、別の船（以下「僚船」という。）で瀬渡しを行っている最中に船長から連絡を受け、本事故発生場所付近に向かった。</p> <p>船舶所有者は、17時15分ごろ本事故発生場所付近に到着し、本船を引き出そうとしたができなかったため、海上保安庁に本事故発生の通報を行うとともに代替え船の手配を行った。</p> <p>イグリにいた釣り客4人は、僚船で三度漁港まで運ばれた後、代替え船に移乗し、島根県松江市七類港に運ばれた。</p> <p>本船は、12日12時00分ごろクレーン台船により引き出された後、僚船にえい航されて西ノ島町所在の造船所に向かった。</p> <p>（付図1 事故発生経過概略図 参照）</p>
<p>その他の事項</p>	<p>船長は、令和元年1月ごろから船舶所有者に雇われて本船に船長として乗船するようになり、北ルートを航行して釣り客をイグリに送迎した経験が豊富であった。</p> <p>船舶所有者は、北ルート又は南ルートのどちらを航行しても距離がほぼ同じなので、所要時間も変わらないと思っていたが、南ルートには本件洗岩があるので、ふだんから安全な北ルートを航行するよう船長に指示していた。</p> <p>船長は、本事故当日の17時00分ごろにイグリに釣り客を迎えに行くことになっていることを失念しており、出航直前に船舶所有者から釣り客の迎えのことを言われて、急いでイグリに向かっていたので、南ルートを選択してしまったが、安全な北ルートを選択していれば良かったと本事故後に思った。</p> <p>船舶所有者は、イグリを見渡せる海域で瀬渡しを行っており、17時04分ごろイグリ北岸沖に釣り船がいることを確認していたが、船長が南ルートには本件洗岩以外にも浅所が拡張していることを知っていると思い、釣り船を避けて北ルートを航行すると思っていた。</p>

<p>気象・海象等の関与 判明した事項の解析</p>	<p>なし</p> <p>本船は、ニグ鼻西方沖を航行中、船長が、転針予定場所に至った際、南ルートを航行することとし、GPSプロッターの画面を一瞥して本件洗岩の場所を確認した後、目視により本船とイグリ南岸との距離を確認しながら着岸予定場所に接近したことから、水面下に没していた本件洗岩に向かっていることに気付かず、本件洗岩に乗り揚げたものと考えられる。</p> <p>船長は、釣り客を迎えに急いでイグリに向かっていたことから、イグリ北岸沖に釣り船を認めた際、北ルートを航行すると大回りになると思い、南ルートを選択したのと考えられる。</p>
<p>原因</p>	<p>本事故は、本船がニグ鼻西方沖を航行中、船長が、転針予定場所に至った際、北ルートを航行すると大回りになると思い、南ルートを航行することとし、GPSプロッターの画面を一瞥した後、目視により本船とイグリ南岸との距離を確認しながら着岸予定場所に接近したため、本件洗岩に乗り揚げたものと考えられる。</p>
<p>再発防止策</p>	<p>今後の同種事故等の再発防止に役立つ事項として、次のことが考えられる。</p> <ul style="list-style-type: none"> <li>・ 船長は、あらかじめ洗岩等の場所を的確に把握したうえで、目視のみならず、GPSプロッターを活用して船位を確認しながら航行すること。</li> <li>・ 船長は、止むを得ない場合を除いて航路を変更せず、船舶所有者から指示のあった安全なルートを航行すること。</li> <li>・ 船長は、時間的な余裕を持って操船に当たること。</li> </ul>
