## 船舶事故調査報告書

事故種類	乗組員負傷
発生日時	令和3年7月6日 10時40分ごろ
発生場所	香川県小豆島町池田港 池田港西防波堤灯台から真方位027°153m付近 (概位 北緯34°28.8′ 東経134°13.6′)
事故の概要	砂利運搬船第十新住吉丸は、荷役中、機関員が、係船機に巻き込まれ負傷した。
事故調査の経過	令和3年10月18日、本事故の調査を担当する主管調査官（広島事務所）ほか1人の地方事故調査官を指名した。 原因関係者から意見聴取を行った。
事実情報 船種船名、総トン数 船舶番号、船舶所有者等 L×B×D、船質 機関、出力、進水等	砂利運搬船 第十新住吉丸、498トン 143076、大玉海運有限公司（船舶所有者） 71.11m×13.20m×7.34m、鋼 ディーゼル機関、1,471kW、平成29年9月
乗組員等に関する情報	船長 39歳 五級海技士（航海） 免許年月日 平成13年7月2日 免状交付年月日 令和3年2月19日 免状有効期間満了日 令和8年7月1日 機関員 30歳
死傷者等	重傷 1人（機関員）
損傷	なし
気象・海象	気象：天気 曇り、風向 南西、風速 約1.5m/s、視界 良好 海象：海上 平穏、潮汐 下げ潮の中央期
事故の経過	本船は、船長及び機関員ほか3人が乗り組み、碎石の揚げ荷役（以下「本件荷役」という。）の目的で、令和3年7月6日06時50分ごろ「池田港の公共岸壁」（以下「本件岸壁」という。）に右舷着けで着岸した。 本船は、機関長が旋回用ジブクレーンの操作室でクレーンを操作しながら船倉の碎石を岸壁で待機しているトラックの荷台に積み込む本件荷役を始め、船長が船尾上甲板で錆落としの作業を行い、航海士及

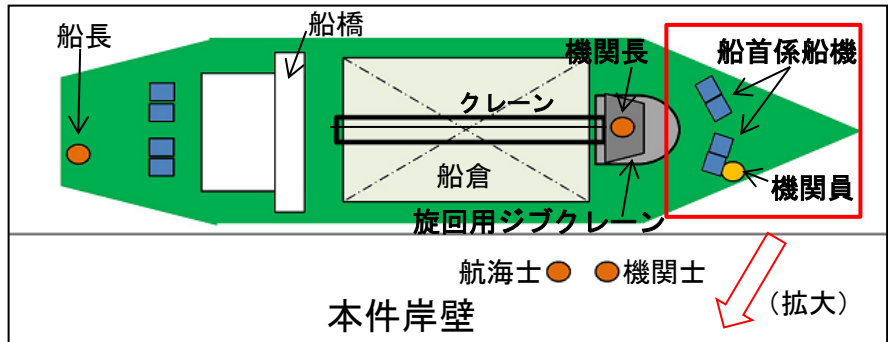
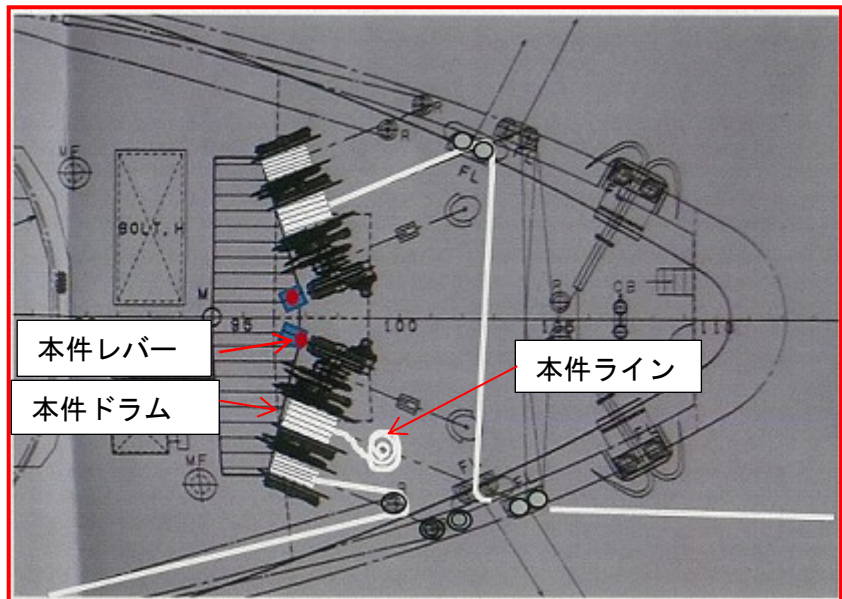
図1 本事故時の乗組員配置及び本船平面図（船首拡大図）

機関員は、翌日、本船が本件岸壁の船首方に移動して本件荷役を行うので、係船索を用いて船首方に移動する準備として、単独で右舷側ウインドラスの内側のホーサドラム（以下「本件ドラム」という。）から船首のバウライン（以下「本件ライン」という。）を繰り出す準備に取り掛かった。（図1参照）

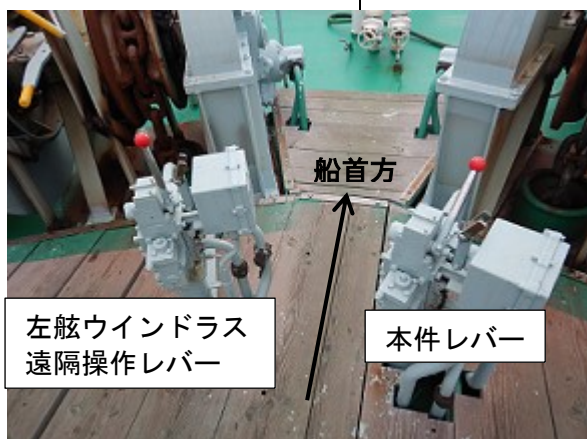
写真1 左舷ウインドラス遠隔操作レバー及び本件レバー

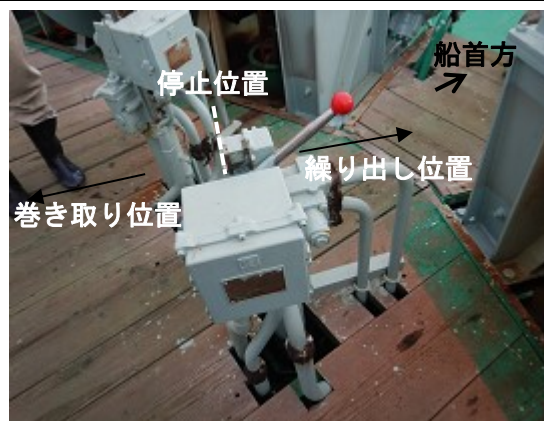
機関員は、本件ドラムの遠隔操作レバー（以下「本件レバー」という。）を船首側に倒し、本件ドラムを船首方に向かって繰り出し方向に回転させ、本件ドラムの船首側に移動し、船首を背にして本件ドラムの前面中央に立ち、繰出作業を開始して左足の足元付近に本件ラインをコイル状にしなが繰り出した。

写真2 本件レバー

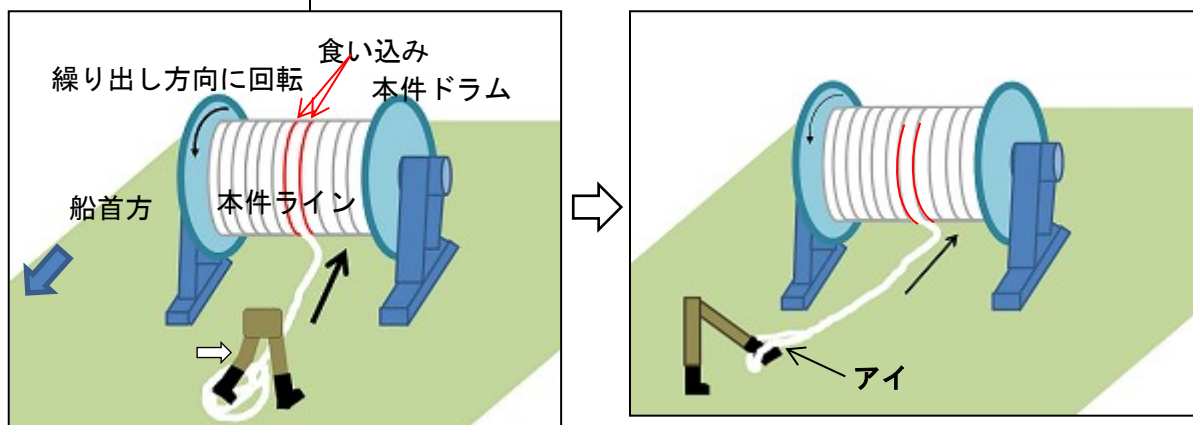
機関員は、本件ラインを繰り出し中、本件ドラムに巻かれた本件ラインが「食い込んで巻き込んだ状態」（以下「本件巻込み状態」という。）となり、本件ドラムを停止させる目的で本件レバーに向かおうと繰り出した本件ラインの上を左足で跨ごうとした際、コイル状の本件ラインの中に左足を踏み入れたと同時に本件ラインの先端の輪（アイ）に左足首が引っ掛かり、繰り出し方向に回転する本件ドラムに向かって本件ラインと共に左足が引っ張られた。（図2参照）

図2 本事故発生時の本件ドラムと本件ラインの状況（イメージ図）

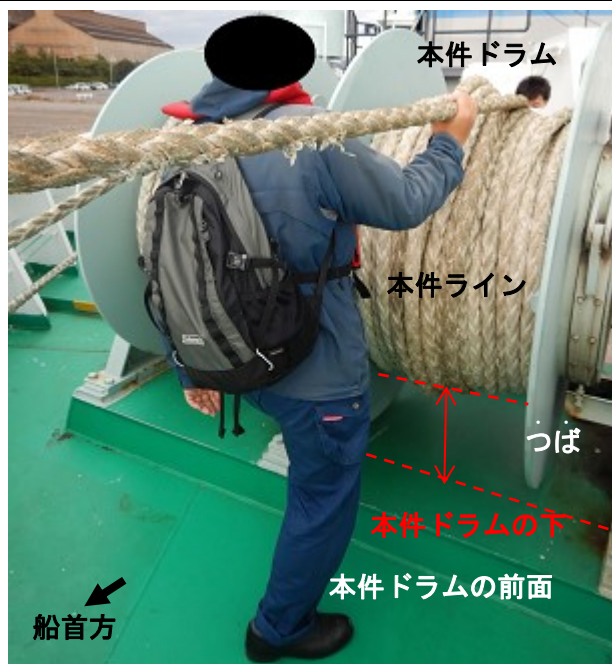
写真3 本件ドラム（写真は、本件ラインを使用し係止状態の本船）

機関員は、10時40分ごろ、繰り出し方向に回転する本件ドラムの下に体が引き込まれ、本件ドラムのつばと本件ドラム下の上甲板に左足を挟まれた後、左足首が本件ライン先端のアイから外れて本件ドラムの後方に投げ出された。（写真3、4参照）

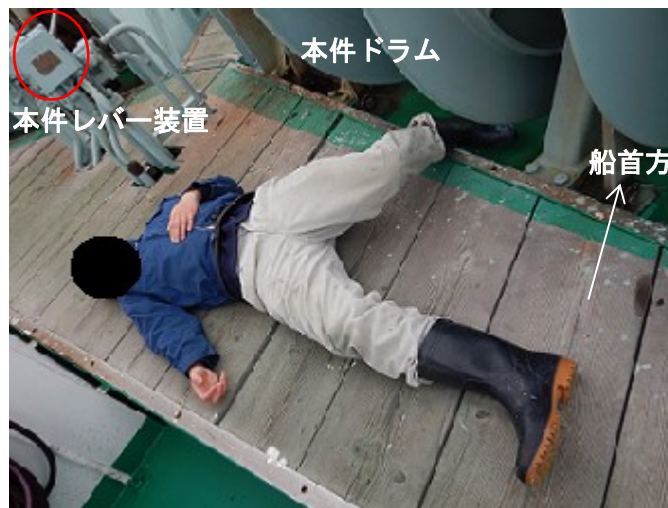
写真4 発見された機関員の状況（本事故当時再現：発見者機関士）

機関士は、本件岸壁から本件ドラムが回り続けているのを視認し、本件ドラムのつばの円周外面に赤色の線が見え、次第に赤色の線の幅が大きくなったので異常を感じ、本件ドラムに向かったところ、血を流して倒れている機関員を発見したと同時に本件ドラムを停止した。（写真4参照）
