船舶事故調査報告書

令和4年4月27日
 運輸安全委員会（海事専門部会）議決
 委員 佐藤 雄二（部会長）
 委員 田村 兼吉
 委員 岡本 満喜子

事故種類	浸水
発生日時	令和3年9月6日 06時20分ごろ
発生場所	広島県江田島市鹿川港南方沖 鹿川港鎌木防波堤灯台から真方位150° 1,203m付近 （概位 北緯34° 11.0′ 東経132° 26.9′）
事故の概要	漁船胡子丸は、主機を中立運転として揚網作業中、機関室等に浸水した。 胡子丸は、主機等に濡損を生じた。
事故調査の経過	令和3年9月13日、本事故の調査を担当する主管調査官（広島事務所）ほか1人の地方事故調査官を指名した。 原因関係者から意見聴取を行った。
事実情報 船種船名、総トン数 船舶番号、船舶所有者等 L×B×D、船質 機関、出力、進水等	漁船 胡子丸、1.72トン HS3-28068（漁船登録番号）、個人所有 6.26m(Lr)×1.79m×0.70m、FRP ディーゼル機関（船内外機）、漁船法馬力数25、昭和55年9月1日
乗組員等に関する情報	船長 67歳 二級小型船舶操縦士・特殊小型船舶操縦士・特定 免許登録日 昭和53年12月15日 免許証交付日 令和3年3月17日 （令和8年9月23日まで有効）
死傷者等	なし
損傷	主機排気兼冷却海水船外排出管の破損、主機等の濡損（全損）
気象・海象	気象：天気 曇り、風向 東、風速 約0.3m/s、視界 良好 海象：海上 平穏、潮汐 上げ潮の中央期
事故の経過	本船は、船長ほか甲板員1人が乗り組み、‘前日に仕掛けた刺し網’（以下「本件仕掛け」という。）を揚網する目的で、令和3年9月6日06時00分ごろ、江田島市小古江海岸の南南西方約100m沖合の漁場に向けて江田島市大柿町の定係地を出航した。 本船は、漁場に到着し、主機を中立運転として本件仕掛けの揚網作業を開始した。 本船は、右舷船首部の揚網機を使用して揚網作業中、06時20分

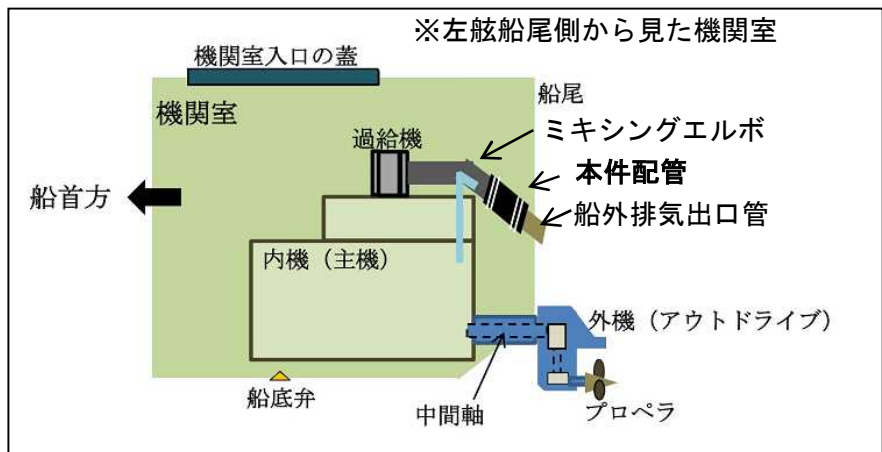
図1 主機排気管据付概略図

本船は、引き揚げられた後、定係地に上架されて海上保安庁によって調査が行われ、‘主機の排気冷却海水船外排出管’（以下「ミキシングエルボ」という。）出口側と‘船尾外板左舷側下方に設けられた船外排出口の金属製排気管’（以下「船外排気出口管」という。）入口側との接続部の‘ゴム製排気管’（以下「本件配管」という。）が外れ、脱落していることが認められた。（図1、写真1参照）

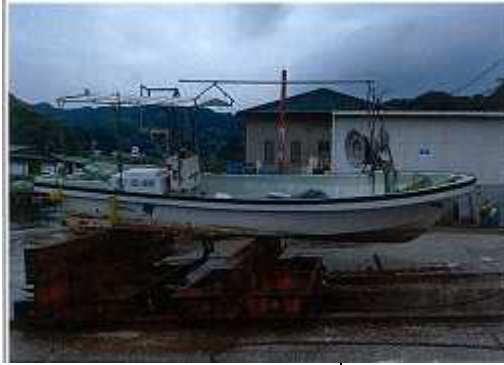
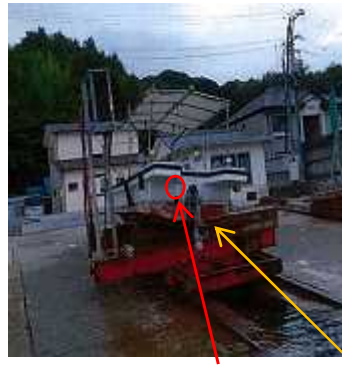
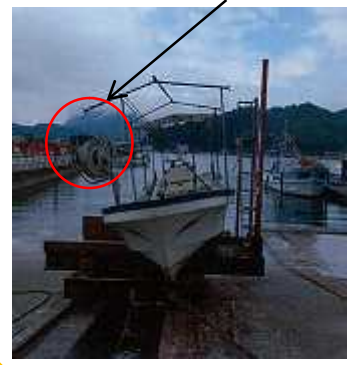
写真1 本事故後の本船

船外排気出口管 外機

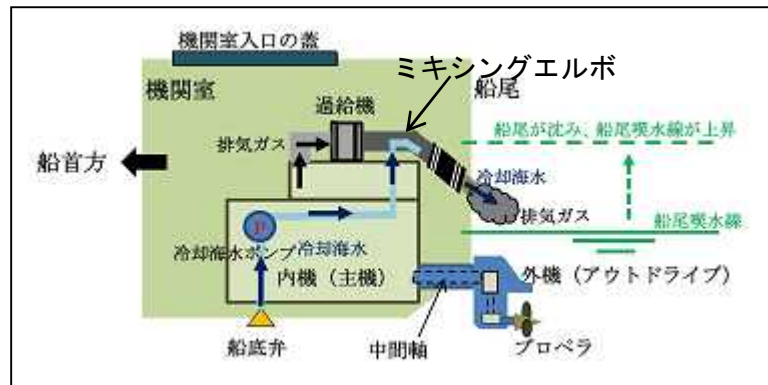
図2 主機の冷却海水系統概略図

本船は、海水冷却水が船底弁から主機駆動の海水ポンプで吸引加圧されて各冷却器を冷却した後、各シリンダから排出された排気とミキシングエルボで混合され、本件配管を經由して船尾喫水線上の位置にある船外排気出口管に至って船外に排出していた。(図2参照)

船長は、本事故時、本船が漁場に向け航行中、本件配管が外れて冷却海水が機関室に噴出し続け、機関室に大量の海水が浸水した状況で揚網作業中、網等の重さで右舷方に傾いた状態となり、浸水に気付き、本件仕掛けを揚網機から外して落とした際、船体が水平状態に戻ったと同時に海水が左舷方に移動して船尾が沈み、更に船外排気出口管から海水が逆流して機関室に入ったので沈没したのではないかと本事故後に思った。

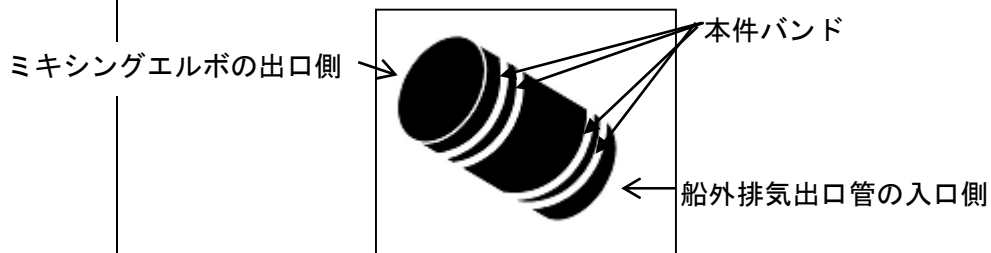
図3 本件配管

落した本件配管を取り上げて確認したところ、ミキシングエルボ出口側と船外排気出口管入口側の接続部を密着させ締め付けて取り付ける、本件配管の両端にある各2本の‘締付け用ステンレスのホースバンド’（以下「本件バンド」という。）が、本件配管の表面にくい込んだ状態ではなく付着していた状態であり、本件配管のゴム弾性が減少して硬化し、本件配管の両端の密着が緩み、外れやすくなっていたのを認めた。（図3参照）

本船は、本件配管が本事故発生まで長年使用されたことから、本件配管が経年劣化によってゴム弾性が減少して硬化し、本件配管の両端の密着が緩み、主機の運転時、振動等によって本件配管が外れたものと考えられる。

噴出して海水が機関室に流入し、浸水したものと推定される。
再発防止策	今後の同種事故等の再発防止及び被害の軽減に役立つ事項として、次のことが考えられる。 <ul style="list-style-type: none">・ 船長は、ゴム製排気管を定期的に点検し、長期に使用せず、必要に応じて新替えを行うこと。
