船舶事故調査報告書

事故種類	衝突
発生日時	令和3年1月20日 15時15分ごろ
発生場所	福岡県北九州市妙見崎 ^{みょうけん} 北西方沖 妙見崎灯台から真方位318°6.9海里（M）付近 （概位 北緯34°1.4′ 東経130°35.4′）
事故の概要	遊漁船 ^{せいりゅう} 星龍丸は、南南東進中、また、プレジャーボート ^{ひりゅう} 飛竜は、漂泊中、両船が衝突した。 飛竜は、船長が負傷し、操舵区画の脱落等を生じて沈没し、また、星龍丸は、船首部外板の亀裂を伴う擦過傷等を生じた。
事故調査の経過	令和3年1月28日、本事故の調査を担当する主管調査官（門司事務所）ほか1人の地方事故調査官を指名した。 原因関係者から意見聴取を行った。
事実情報 船種船名、総トン数 船舶番号、船舶所有者等 L×B×D、船質 機関、出力、進水等	A 遊漁船 星龍丸、6.6トン 290-58089福岡、個人所有 13.80m（Lr）×3.10m×0.89m、FRP ディーゼル機関、423.00kW、平成16年10月 B プレジャーボート 飛竜、5トン未満 291-35188福岡、個人所有 7.49m（Lr）×2.52m×1.24m、FRP ディーゼル機関、88.25kW、平成7年4月
乗組員等に関する情報	A 船長A 53歳 一級小型船舶操縦士・特殊小型船舶操縦士・特定 免許登録日 平成5年9月22日 免許証交付日 平成30年4月10日 （令和5年9月21日まで有効） B 船長B 67歳 一級小型船舶操縦士・特殊小型船舶操縦士・特定 免許登録日 平成6年10月13日 免許証交付日 平成31年2月18日 （令和6年10月12日まで有効）
死傷者等	A なし B 軽傷 1人（船長B）

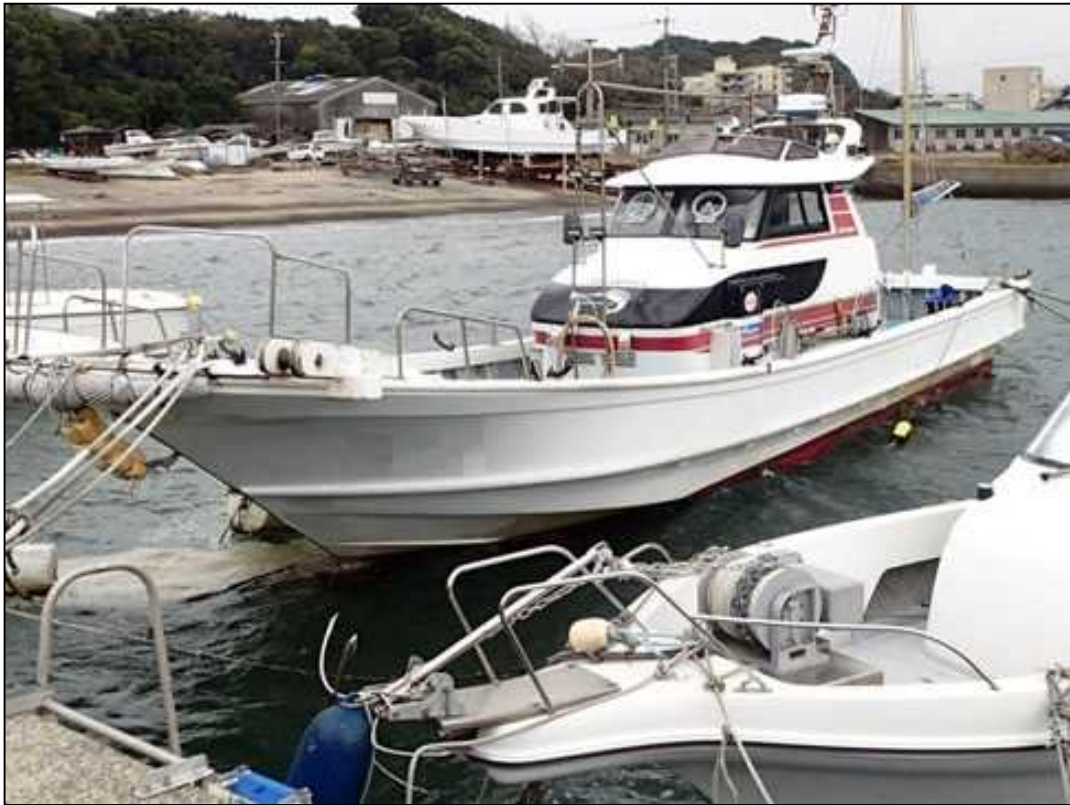
写真1 A船

損傷	<p>A 船首部外板に亀裂を伴う擦過傷及び推進器翼2枚の曲損</p> <p>B 操舵区画の脱落、沈没（全損）</p>
気象・海象	<p>気象：天気 晴れ、風向 東、風力 4、視界 良好</p> <p>海象：波高 約1m、潮汐 下げ潮の初期</p>
事故の経過	<p>A船は、船長Aが1人で乗り組み、釣り客9人を乗せ、遊漁の目的で、令和3年1月20日06時30分ごろ妙見埼北北西方沖の釣り場へ向けて福岡県^{あしや}芦屋町の^{かしはら}柏原漁港を発進した。</p> <p>A船は、07時00分ごろ妙見埼北西方沖約10.3Mの釣り場で遊漁を始め、その後、釣り場を移動して遊漁を行い、15時00分ごろ遊漁を終えて妙見埼北北西方沖約11.4Mの釣り場から帰途に付いた。</p> <p>船長Aは、操舵室内右舷側の操縦席に腰を掛けて操船に当たり、ヘッドアップ、オンセンターで2Mレンジとしたレーダーを作動させ、160°の針路真方位及び約22ノット（kn）の速力（対地速力、以下同じ。）で、自動操舵によって南南東進を始めた。</p> <p>船長Aは、船首方に船首浮上による死角が生じた状態で、時折、レーダー画面を見ながら航行を続けていたもののB船に気付かず、同じ針路、速力で航行中、15時15分ごろA船の船首部とB船の右舷中央部とが衝突した。</p> <p>船長Aは、衝撃を感じて主機を中立運転とし、船尾方にB船とその船首付近に船長Bを認め、B船と衝突したことに気付き、A船を接近させて釣り客と共に船長BをA船上に乗せ、本事故の発生と船長Bを救助してB船が沈みそうであることなどを118番通報して救急車を要請し、間もなくB船が沈没したのを認めて柏原漁港へ向かった。</p> <p>B船は、船長Bが1人で乗り組み、釣りの目的で、09時00分ごろ妙見埼北西方沖約9.8Mの釣り場へ向けて北九州市若松区のマリナーを発進した。</p> <p>船長Bは、10時00分ごろから目的の釣り場で釣りを始め、その後、釣り場を移動して釣りをを行い、13時00分ごろ本事故発生場所付近に移り、主機を停止して左舷船尾からパラシュート型シーアンカーを投入し、左舷船尾にあるバッテリー格納庫の上に腰を掛けた姿勢で釣りを再開した。</p> <p>船長Bは、15時05分ごろ立ち上がって周囲を確認し、接近する他船を認めなかったため、船首が西北西方へ向いたB船上で、操舵区画で右舷船首方が死角となる左舷船尾に再び腰を掛け、左舷方の福岡県宗像市^{じの}地島方向に出した^{まお}竿先を注視しながら釣りを行っていたところ、突然、衝撃を感じるとともに左舷方へ投げ出され、海中に転落した。</p> <p>船長Bは、ウエストベルト型の膨張式救命胴衣が作動して海面に浮き上がり、転覆することなく操舵区画が脱落したB船を認め、その</p>

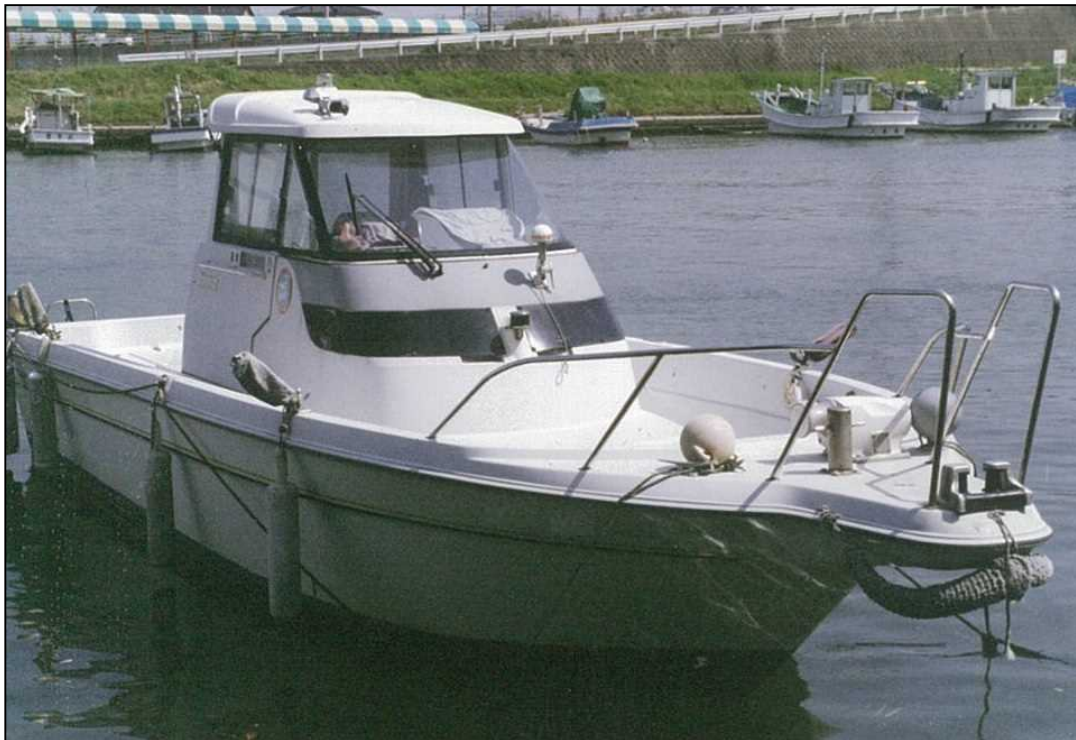
写真2 B船（平成7年撮影）

<p>後、A船を認めてA船と衝突したことが分かり、B船の船首部につかまった後、B船に上がり、戻って来たA船に移乗して柏原漁港へ運ばれ、救急車によって病院へ搬送され、左後頭部打撲傷及び全身打撲と診断された。</p> <p>B船は、衝突後、すぐに浸水が始まり、船長BがA船に救助されて間もなく沈没した。</p> <p>(付図1 事故発生経過概略図、写真1 A船、写真2 B船(平成7年撮影) 参照)</p>
<p>その他の事項</p>	<p>A船は、本事故当時、約22knの速力で航行中、右舷側の操縦席に腰を掛けた姿勢で船首方を見たとき、船首が浮上して右舷船首方に約8°、左舷船首方に約12°の死角を生じた状態であった。</p> <p>船長Aは、ふだん、船首が浮上して死角が生じた場合は、レーダーを活用し、船首方に映像を認めたときには船首を左右に振って前路を確認していたが、本事故当時、レーダー画面を見た時に波の影響もあって小型のFRP船であるB船の映像に気付かなかったものと本事故後に思った。</p> <p>B船は、レーダーはなく、GPSプロッター及び電子ホーンを装備し、小型のレーダー反射器を操舵室内前面窓ガラス付近に置き、錨泊中ではなかったが、操舵区画左舷側の筒に挿した約2.5mの竿に黒色の球形形象物を三角形の旗と共に揚げていた。</p> <p>船長Bは、15時05分ごろ小用のために立ち上がった際に周囲を確認して他船を認めなかったため、当分の間、接近する他船はいないと思い、左舷船尾のバッテリー格納庫の上に腰を掛けて竿先を見ながら釣りを続け、操舵区画が妨げとなって右舷船首方から接近するA船に気付いていなかった。</p> <p>船長Bは、本事故後、1人で釣りに行くときにはもっと短いサイクルで周囲の見張りを行うようにし、レーダーを備え、もっと大型の航海用レーダー反射器を操舵区画の外に備え付けようと思った。</p>
<p>分析</p> <p>乗組員等の関与 船体・機関等の関与 気象・海象等の関与 判明した事項の解析</p>	<p>A あり、B あり A あり、B あり A なし、B なし</p> <p>A船は、船首方に死角が生じた状態で妙見埼北西方沖を南南東進中、船長Aが、前路に航行の支障となる他船はいないと思い、同じ針路、約22knの速力で航行を続けたことから、前路で漂泊中のB船に気付かず、B船と衝突したものと考えられる。</p> <p>船長Aは、2Mレンジに設定したレーダーに航行の支障となる船舶の映像を認めなかったことから、前路に他船はいないと思ったものと考えられる。</p> <p>B船は、妙見埼北西方沖において釣りをを行いながら漂泊中、船長B</p>
