船舶事故調査報告書

船種船名 旅客フェリー 第十八櫻島丸

事故種類 衝突（岸壁）

運輸安全委員会（海事部会）議決

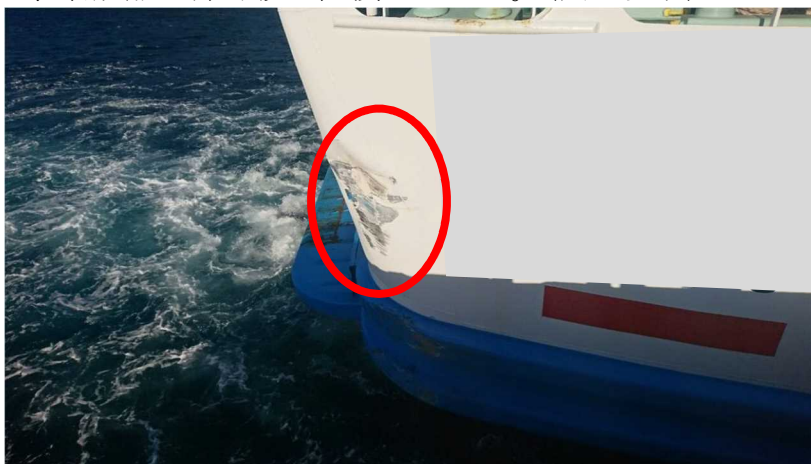
図1 本船の損傷状況

本船は、右舷船尾部外板に凹損を生じた。(図1参照)

本船は、右舷船尾部外板に凹損を生じた。

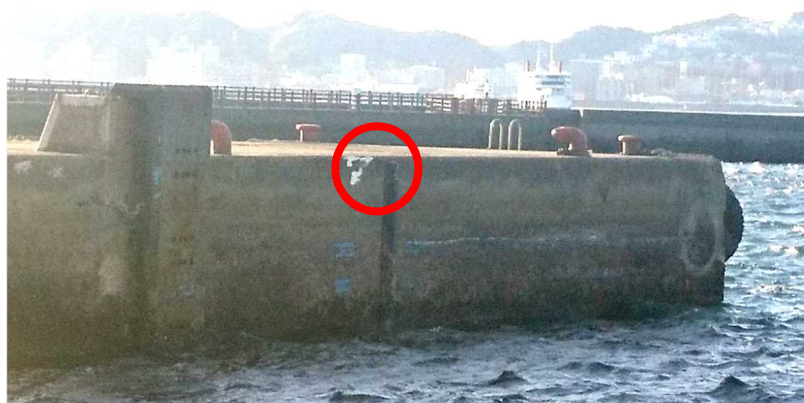
図2 本件バースの損傷状況

本件バースは、中央部にコンクリートの欠損を生じた。(図2参照)

本件バースは、中央部にコンクリートの欠損を生じた。
