# 船舶事故調査報告書

令和4年4月20日  
 運輸安全委員会（海事専門部会）議決  
 委員 佐藤 雄二（部会長）  
 委員 田村 兼吉  
 委員 岡本 満喜子

事故種類	衝突
発生日時	令和3年9月13日 10時40分ごろ
発生場所	福岡県福津市福間漁港西方沖 津屋崎鼻灯台から真方位187° 1.2海里（M）付近 （概位 北緯33°46.0′ 東経130°26.8′）
事故の概要	漁船福栄丸は、東南東進中、また、プレジャーボート哲幸丸は、漂泊中、両船が衝突した。 哲幸丸は、船長及び同乗者が負傷し、左舷船尾部舷縁の擦過傷等を生じ、また、福栄丸は、左舷船首部外板に擦過傷を生じた。
事故調査の経過	令和3年9月30日、本事故の調査を担当する主管調査官（門司事務所）ほか1人の地方事故調査官を指名した。 原因関係者から意見聴取を行った。
事実情報 船種船名、総トン数 船舶番号、船舶所有者等 L×B×D、船質 機関、出力、進水等	A 漁船 福栄丸、4.9トン FO3-32751（漁船登録番号）、個人所有 12.10m（Lr）×2.77m×0.88m、FRP ディーゼル機関、264.78kW、平成11年4月2日 第290-53735号（船舶検査済票の番号） B プレジャーボート 哲幸丸、5トン未満 290-36638福岡、個人所有 3.29m（Lr）×1.25m×0.53m、FRP ガソリン機関（船外機）、3.70kW、平成2年6月
乗組員等に関する情報	A 船長A 82歳 一級小型船舶操縦士・特殊小型船舶操縦士・特定 免許登録日 昭和50年9月26日 免許証交付日 令和2年3月10日 （令和7年12月19日まで有効） B 船長B 44歳 一級小型船舶操縦士 免許登録日 平成28年1月18日 免許証交付日 令和2年3月9日 （令和8年1月17日まで有効）
死傷者等	A なし

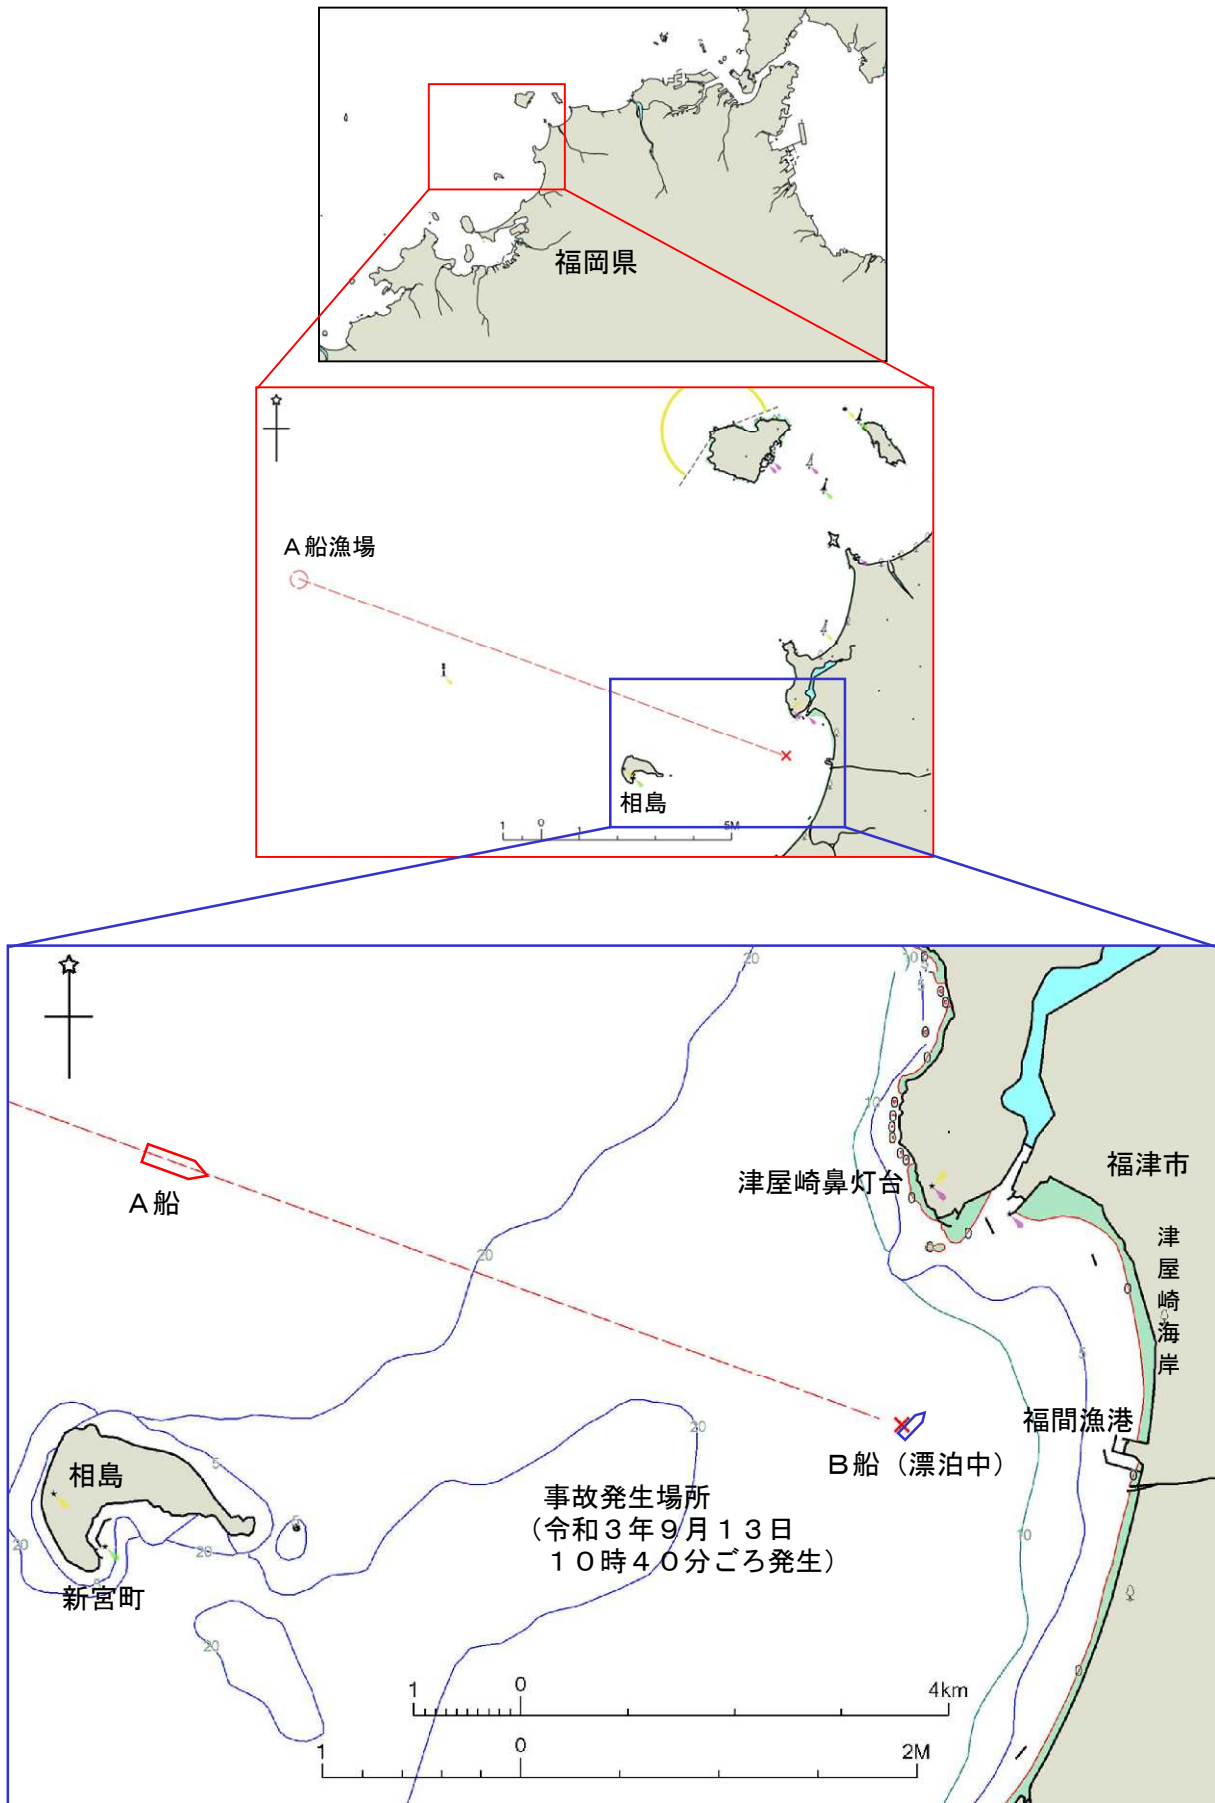
付図1 事故発生経過概略図

<p>船長Bは、10時25分ごろB船の船首が北東方へ向き、同乗者Bが船首寄りに置いたクーラーボックスに腰を掛けて右舷側へ仕掛けを投入した<sup>まき</sup>竿を持って釣りをしていたとき、周囲を確認して他船を認めなかったので落ち着いて釣りができると思い、その後、船尾側に設置の板に腰を掛け、南東方を向いて釣りを続けた。</p> <p>船長Bは、同乗者Bと共に同じ方向を向いて釣りを続けていたとき、船が波を切る音に気付き、振り返って左舷方に接近するA船を認め、危険を感じてすぐに船外機を始動して約1m前進したものの、A船の船首部とB船の左舷船尾部とが衝突し、船長Bが発した声でA船の接近に気付いていた同乗者Bと共に衝撃で海中へ投げ出された。</p> <p>船長B及び同乗者Bは、膨張式救命胴衣が作動し、B船につかまっていたところをA船に救助され、その後、118番通報を行い、B船所有者に本事故の発生を連絡してB船を引き渡した後、A船の係留場所へ運ばれて救急車で病院へ搬送され、船長Bが腰椎捻挫、右足挫創及び同乗者Bが腰椎捻挫、左股間接捻挫、左下腿打撲と診断された。 (付図1 事故発生経過概略図、写真1 A船、写真2 B船(修理後) 参照)</p>
<p>その他の事項</p>	<p>A船は、レーダーの装備はなく、本事故当時、約9.3knの速力で航行中、操舵室の渡し板の中央に腰を掛けた姿勢で船首方を見たとき、船首が浮上して正船首を挟んで左右両舷合わせて約19°の範囲で水平線付近が隠れて死角を生じる状況であった。</p> <p>船長Aは、ふだん、渡し板に立って天窓から顔を出し、操舵室の屋根に設置した舵輪で操舵していたが、本事故当時、雨が降り始めた際、前路を確認したが他船を認めなかったため台風の影響で釣りをする船は出ていないのだろうと思い、その後、操舵室内で操船に当たり、船首方の死角を補った見張りを行っていなかった。</p> <p>B船は、汽笛の装備はなかったが笛などの法定備品が入った籠があり、右舷船尾角に甲板上約2mの高さでピンク色の旗を掲げていた。</p> <p>船長B及び同乗者Bは、ウエストベルト型の膨張式救命胴衣を着用していた。</p> <p>船長Bは、周囲を確認した際に他船を認めなかったため頻りに周囲を確認する必要がないと思い、また、同乗者Bと共にカップのフードを被って右舷側を向いて釣りをしており、背後となる左舷側の西北西方から接近するA船に気付くのが遅れたので、釣り中も時々周囲を確認すれば良かったと本事故後に思った。</p>

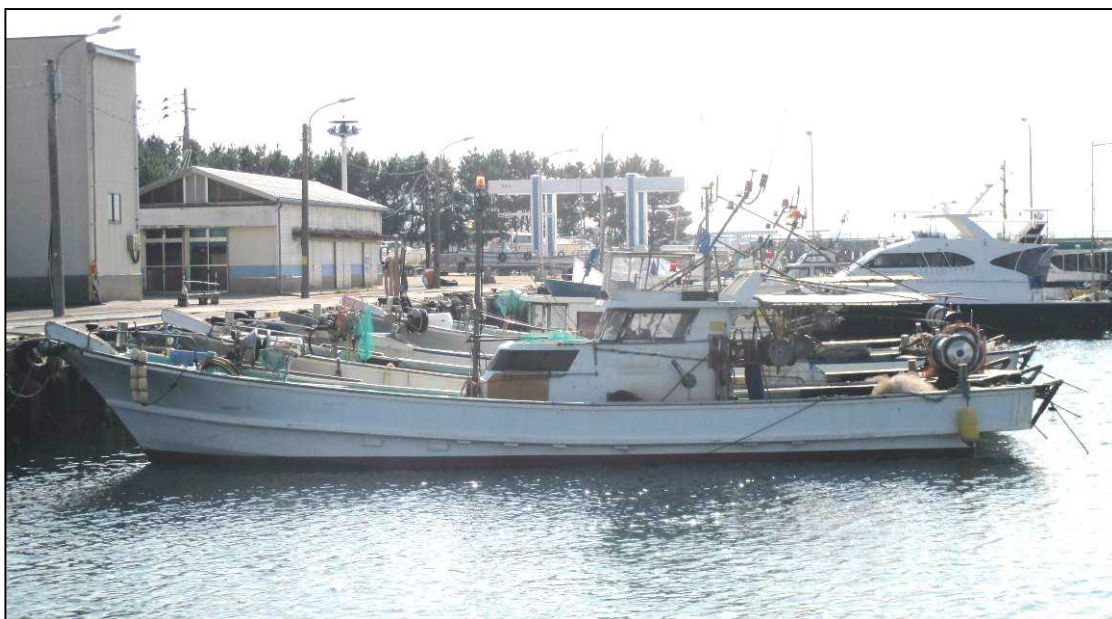
写真1 A船

B 軽傷 2人（船長及び同乗者）
損傷	A 左舷船首部外板に擦過傷 B 左舷船尾部舷縁に擦過傷、右舷船尾部舷縁に剥離、船外機に濡損
気象・海象	気象：天気 雨、風向 北東、風力 2、視界 良好 海象：海上 平穏、潮汐 上げ潮の中央期
事故の経過	<p>A船は、船長Aほか2人が乗り組み、たい1そうごち網漁の目的で、令和3年9月13日07時00分ごろ福岡県新宮町相島北方沖の漁場へ向けて福間漁港を出港した。</p> <p>船長Aは、操業中に網が破損し、また、東シナ海で迷走していた台風の影響で風も強くなるのではないかと判断して帰港することとし、10時00分ごろ相島北西方沖10M付近から帰途についた。</p> <p>A船は、乗組員2人が後部甲板で陸揚げの目的で網を捌く作業を行い、船長Aが、操舵室内の舵輪の船尾側で左右に渡した板（以下「渡し板」という。）に立って天窓を開けて顔を出し、操舵室の屋根に設置した舵輪を握って手動操舵に当たり、真方位約110°の針路、約9.3ノット（kn）の速力（対地速力、以下同じ。）で東南東進した。</p> <p>船長Aは、10時30分ごろ雨が降り始めた際、前路を確認して航行に影響のある他船を認めず、また、台風の動きを気にして釣りをする船は出港していないのだろうと思い、操舵室内で操船することとし、天窓を閉じて渡し板に腰を掛け、船首が浮上して船首方に死角がある状態で舵輪を握って手動操舵で航行を続けた。</p> <p>本船は、船長Aが、前路で漂泊中のB船に気付かずと同じ針路、速力で航行中、10時40分ごろ衝撃を感じ、A船の船首部とB船の左舷船尾部とが衝突した。</p> <p>船長Aは、左舷側にB船を認めてすぐに主機を中立運転としたのち、左回頭してA船をB船に接近させ、B船につかまっていた船長B及び同乗者（以下「同乗者B」という。）の2人を乗組員と共にA船上に引き上げた。</p> <p>船長Aは、A船の右舷側にB船を横抱き状態としたのち、船長Bの要望でB船が発進したレンタルボート店のある砂浜沖までえい航してB船所有者が操船する船にB船を引き渡した後、福間漁港内の係留場所に戻り、要請した救急車に船長B及び同乗者Bを託し、その後、海上保安官や警察官に対応した。</p> <p>B船は、船長Bが1人で乗り組み、同乗者Bを乗せ、釣りの目的で、福津市津屋崎海岸のレンタルボート店でB船を借り、06時00分ごろ同店のある砂浜沖を発進した。</p> <p>船長Bは、持参した携帯用GPSプロッターを使い、過去に釣果のあった場所の情報を基に釣り場を変えながら釣りをを行い、10時00分ごろ本件発生場所付近の、通称「ノ口瀬」と称する釣り場に至り、船外機を止めて漂泊しながら釣りを始めた。</p>
