## 船舶事故調査報告書

事故種類	乗揚
発生日時	令和3年6月6日 23時45分ごろ
発生場所	宮崎県串間市都井岬北岸沖 都井岬灯台から真方位005° 890m付近 （概位 北緯31° 22.5′ 東経131° 20.8′）
事故の概要	漁船第三十五正章丸は、漂泊中、浅所に乗り揚げた。 第三十五正章丸は、船底外板の破口等を生じた。
事故調査の経過	令和3年6月14日、本事故の調査を担当する主管調査官（門司事務所）ほか1人の地方事故調査官を指名した。 原因関係者から意見聴取を行った。
事実情報 船種船名、総トン数 船舶番号、船舶所有者等 L×B×D、船質 機関、出力、進水等	漁船 第三十五正章丸、9.7トン MZ2-3051（漁船登録番号）、個人所有 11.90m (Lr) × 3.00m × 1.35m、FRP ディーゼル機関、漁船法馬力数120、昭和61年10月18日
乗組員等に関する情報	船長 55歳 一級小型船舶操縦士・特殊小型船舶操縦士・特定 免許登録日 平成8年9月19日 免許証交付日 平成28年7月26日 （令和3年9月18日まで有効）
死傷者等	なし
損傷	船底外板に破口、機関室に浸水（全損）
気象・海象	気象：天気 曇り、風向 北東、風力 2、視界 良好 海象：波高 約1m、潮汐 上げ潮の初期
事故の経過	本船は、船長ほか甲板員1人が乗り組み、まぐろはえなわ漁の目的で、令和3年6月6日19時20分ごろ法定灯火を表示して宮崎県日南市油津漁港を出港した。 船長は、20時07分ごろ日南市外浦港東方沖で甲板員と操船を交替して単独の当直につき、20時40分ごろ針路を真方位約210°に定めて自動操舵とし、約6ノットの対地速力で南南西進した。 船長は、北緯31°付近での操業を考えていたが、僚船間で決めていた漁場の調整ルールで未だ漁場が決まっていなかったため、漁場決定まで待機することとし、本船は、21時22分ごろ速力を減じて右

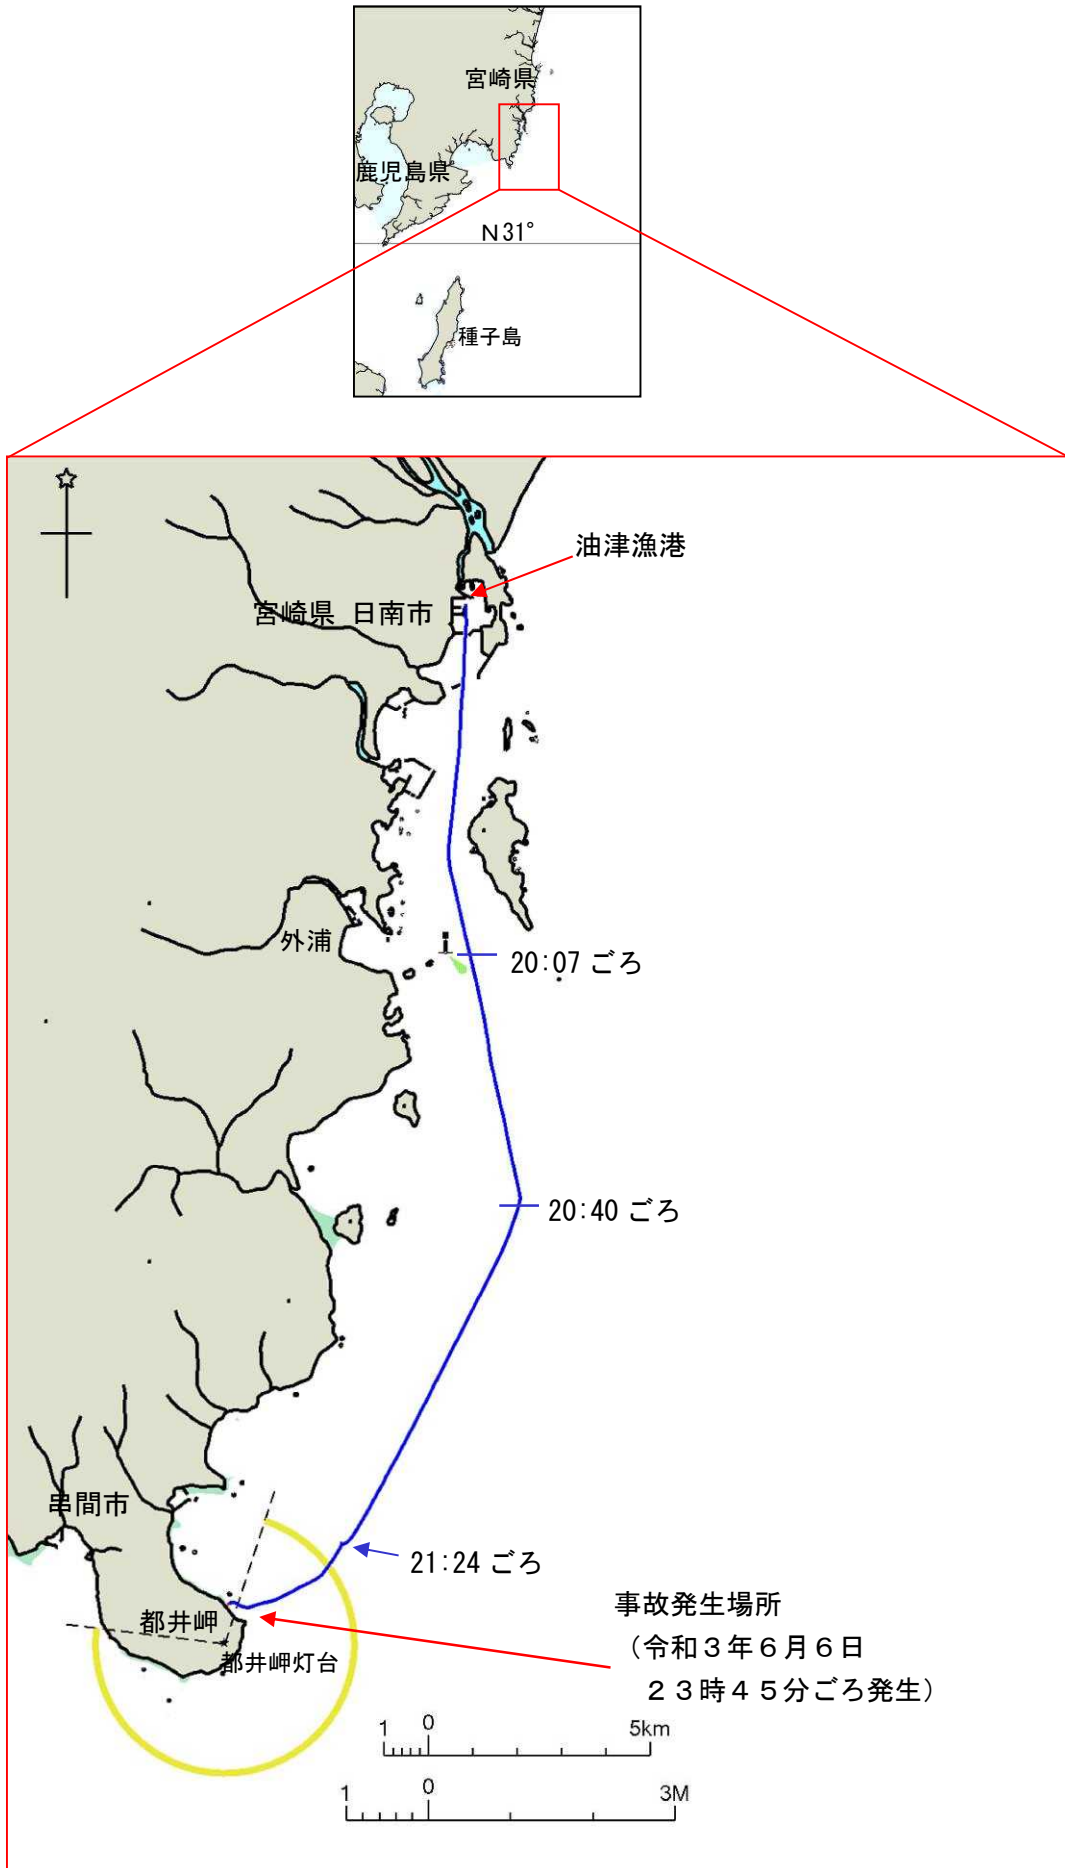
付図1 航行経路図

<p>旋回し、船首を東方へ向けたのち、主機を中立運転として漂泊を始めた。</p> <p>船長は、21時24分ごろ漂泊を始めたとき、レーダーと都井岬灯台から船位を確かめ、都井岬北東方沖で陸岸から十分に離れていると判断し、22時00分ごろ眠気を感じていたので缶コーヒーを飲んだのち、操舵室内右舷側の床に敷いてあったマット上に横になったが、その後、いつしか居眠りに陥った。</p> <p>本船は、北東風と東方からの波を受けて徐々に南西方へ流され始め、船長が、23時45分ごろ船底からの衝撃音で目覚め、暗闇の中、周囲の状況及び船位を確かめることなく、慌てて主機を前進にかけたところ、衝撃音とともに主機が停止し、都井岬北岸沖の浅所に乗り上げて船体が止まった。</p> <p>船長は、操舵室船尾側下の船室で就寝していた甲板員が起きて来たので、甲板員と共に船体の状況を確認し、機関室に浸水していることを認め、僚船に本事故の発生を漁業無線で連絡したのち、7日00時40分ごろ携帯電話で本事故の発生を118番通報した。</p> <p>船長と甲板員は、固型式救命胴衣を着用して左へ傾斜した本船の操舵室で待機し、03時30分ごろ来援した海上保安庁のヘリコプターによって救助されて空港へ運ばれた。</p> <p>本船は、後日、所属する漁業協同組合を通じて手配した業者によって解体された。</p> <p>(付図1 航行経路図、付表1 本船のAIS記録(抜粋)、写真1 本船 参照)</p>
<p>その他の事項</p>	<p>本船は、船橋航海当直警報装置の装備はなく、油津漁港出港時の喫水が船首約0.6m、船尾約1.5mで、本事故当時、操舵室内にエアコンを装備していたが稼働させておらず、窓が開いた状態であった。</p> <p>本船は、レーダーに接近警報機能が装備され、本事故当時、2海里(M)で警報が鳴るように設定され、レーダー本体の警報音が鳴っていたが船長は気付いておらず、ベルによって更に大きな警報音が鳴るようになっていたが故障しており、ベルが鳴らなかった。</p> <p>油津漁港を出港し、鹿児島県種子島北方沖から都井岬東方沖で操業するまぐろはえなわ漁船は、僚船間で漁場選定の順番を出港順とし、1日操業すると漁場から離れ、次の順番の漁船が空いた範囲で希望する漁場で操業するよう取り決めており、本事故当時、都井岬沖には本船以外に約9隻の僚船が、漁場が空くまで待機していた。</p> <p>船長は、6月4日03時00分ごろ油津漁港に入港し、水揚げ後、餌を活かすために海水を循環させるポンプを回す際に使用する補機に不具合が生じていたので、主機を止めてから約3～4時間、概ね1人で補機の整備作業を行い、5日及び6日も同程度の時間、整備作業を行っていたので、ふだんよりも少し疲れを感じていた。</p>
