船舶事故調査報告書

事故種類	乗揚
発生日時	令和3年11月28日 20時00分ごろ
発生場所	大分県大分市 ^{まき} 関埼北岸 関埼灯台から真方位357° 160m付近 （概位 北緯33° 16.1′ 東経131° 54.1′）
事故の概要	プレジャーボート ^{ちか} 千香丸は、西進中、岩礁に乗り揚げた。 千香丸は、船首部船底外板の破口等を生じた。
事故調査の経過	令和3年12月16日、本事故の調査を担当する主管調査官（門司事務所）ほか1人の地方事故調査官を指名した。 原因関係者から意見聴取を行った。
事実情報 船種船名、総トン数 船舶番号、船舶所有者等 L×B×D、船質 機関、出力、進水等	プレジャーボート 千香丸、2.0トン OT3-36735（漁船登録番号）、個人所有 8.46m(Lr)×2.28m×0.80m、FRP ディーゼル機関、121.4kW、平成2年11月29日 第294-25310号（船舶検査済票の番号）
乗組員等に関する情報	船長 49歳 一級小型船舶操縦士・特殊小型船舶操縦士・特定 免許登録日 平成16年8月31日 免許証交付日 令和元年12月23日 （令和7年1月7日まで有効）
死傷者等	なし
損傷	船首部船底外板に破口及び擦過傷、プロペラシャフト及びプロペラ翼に曲損、舵に破損
気象・海象	気象：天気 晴れ、風向 北東、風力 2、視界 良好 海象：波高 約1.0m、潮汐 下げ潮の中央期
事故の経過	本船は、船長が1人で乗り組み、友人（以下「同乗者」という。）2人を乗せ、釣りの目的で、令和3年11月28日13時10分ごろ大分市高島南方沖の釣り場に向け、同市 ^{まがのせき} 佐賀 ^{かなやま} 関港金山地区の係留場所を出港した。 本船は、13時40分ごろ釣り場に着き、船長が機関を停止して漂泊を始め、潮に流されては潮上りを繰り返しながら釣りをを行い、19時45分ごろ釣りを終え、法定灯火を表示して帰航を開始した。

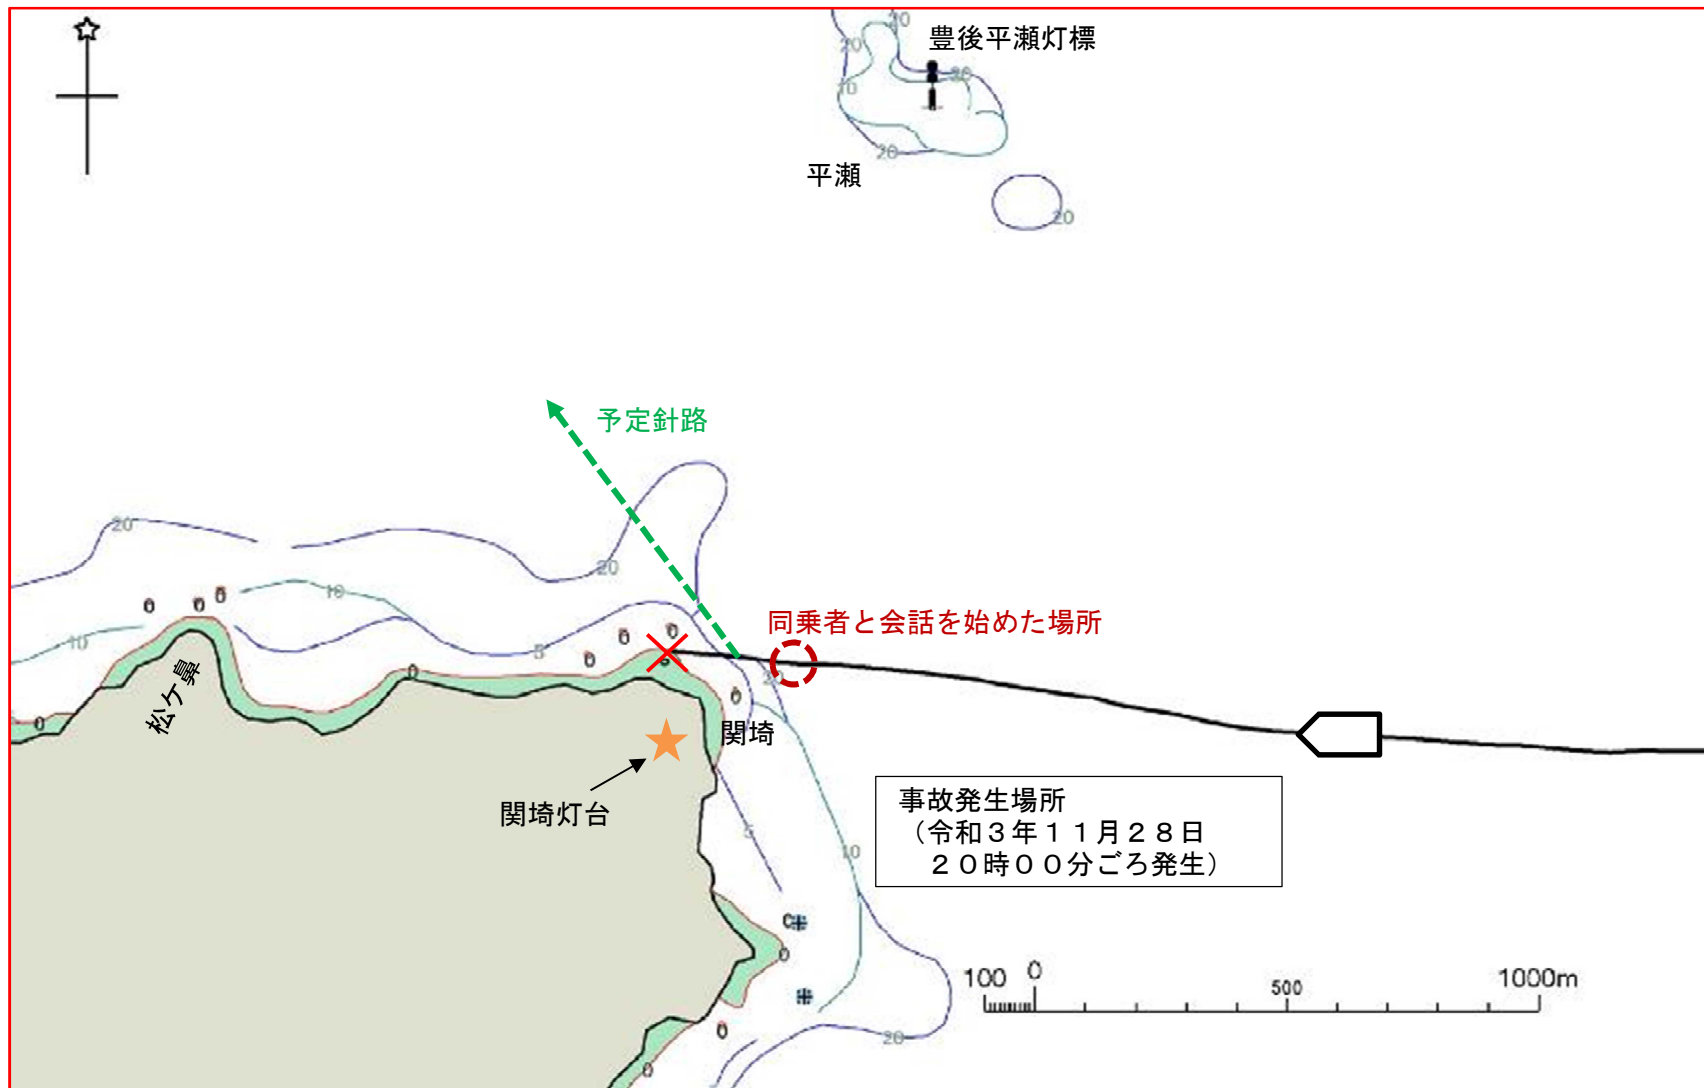
付図2 航行経路図（拡大）

ら、思った以上に会話の時間が長くなってしまい、変針場所を通過したことに気付かなかったものと考えられる。
原因	本事故は、夜間、本船が関埼東方沖を西進中、船長が、GPSプロッターの画面を一瞥して変針場所まで距離があると思い、同乗者の方（左及び左後方）に顔を向けて会話をし、変針場所を通過して関埼北岸に向かって航行を続けたため、関埼北岸の岩礁に乗り揚げたものと推定される。
再発防止策	<p>今後の同種事故等の再発防止に役立つ事項として、次のことが考えられる。</p> <ul style="list-style-type: none"> ・ 船長は、変針場所付近では、同乗者の方に顔を向けて会話等をすることなく、周囲の見張りを適切に行って操船に専念すること。 ・ 船長は、慣れた海域を航行する場合であっても、夜間は目視での前路の状況や船位の確認が難しいので、前路の状況及び船位をGPSプロッターで確認して航行すること。
