船舶事故調査報告書

令和4年4月13日

運輸安全委員会（海事専門部会）議決

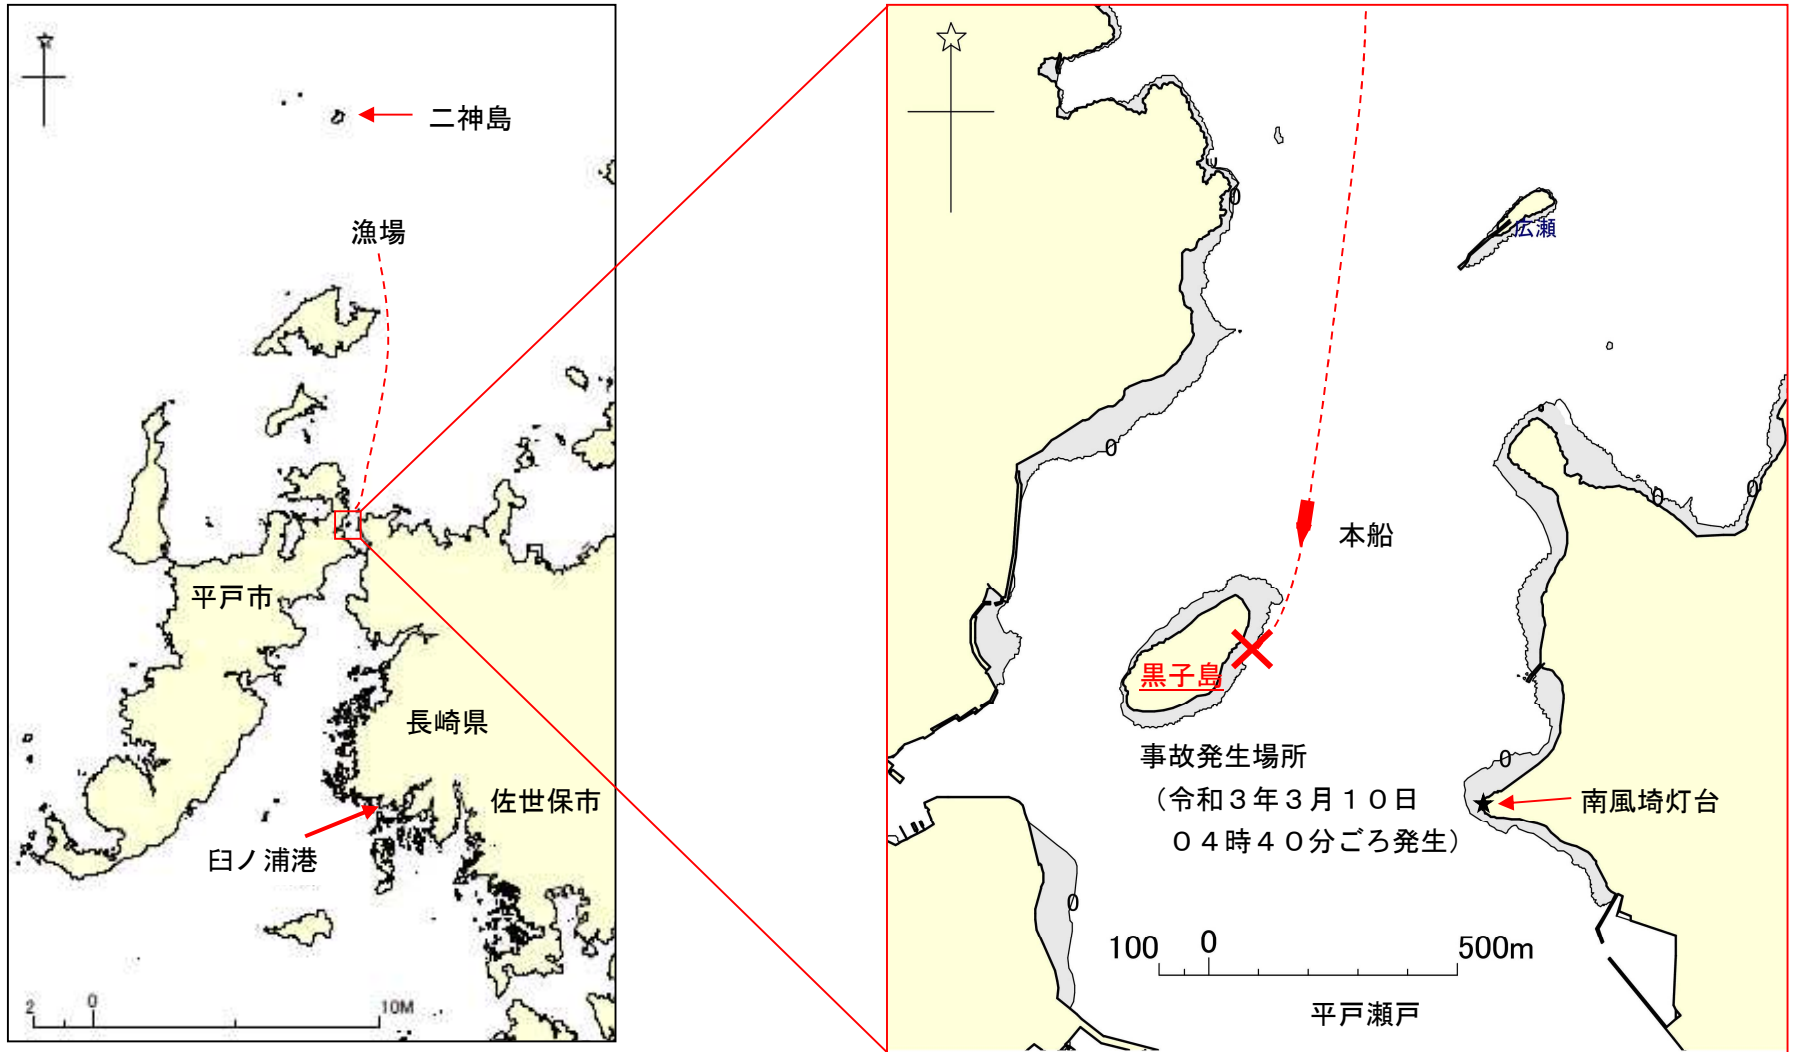
付図1 事故発生経過概略図

<p>り、ふだんよりも黒子島に接近していることに気付き、乗揚の危険を感じたので左舵を取って回避しようとしたものの、04時40分ごろ本船が黒子島東側の干出岩に乗り揚げた。</p> <p>船長は、船舶所有者に乗り揚げたことを連絡し、僚船への救助を依頼したあと、潮流の影響により本船が自然離礁したので、主機の回転数を上げたところ異常を感じず、自力航行が可能と判断して、船舶所有者にその旨を連絡し、甲板員が浸水していないことを確認しながら臼ノ浦港に向かった。</p> <p>本船は荷揚げ後に船底を確認したところ、船底キールに亀裂及び船底外板に擦過傷を生じており、佐世保市の造船所に上架された。</p> <p>(付図1 事故発生経過概略図、写真1 本船 参照)</p>
その他の事項	<p>本船の喫水は、船首約0.8m、船尾約1.8mであった。</p> <p>船長は、約5年前から本船で船長を務めており、平戸瀬戸南航及び北航ともに100回以上の操船経験があった。</p> <p>船長は、平戸瀬戸を航行する際、付近を航行する船舶に注意する目的で0.25Mレンジとしたレーダーに意識を向けており、GPSプロッターは作動させていたものの、GPSプロッターで船位の確認をせず、航行していた。</p> <p>船長は、逆潮流の影響がなければ、1,300rpmで、約11knの速力が出るところ、黒子島と南風埼の間の中央付近では約5knの速力となるので、本事故当時は逆潮流の影響による速力低下を少なくしようと考えて、潮流の弱いところを航行し、約7knの速力で航行できたが、黒子島からの距離をもう少し離して航行すればよかったと本事故後に思った。</p>
分析 乗組員等の関与 船体・機関等の関与 気象・海象等の関与 判明した事項の解析	<p>あり</p> <p>なし</p> <p>なし</p> <p>本船は、平戸瀬戸を手動操舵で南進中、逆潮流の影響を受けて船速が低下している状況下、船長が逆潮流の弱い黒子島寄りを航行する際、付近を航行する船舶に注意しようと思い、0.25Mレンジとしたレーダーに意識を向けて航行していたことから、黒子島に寄りすぎていることに気付くのが遅れ、黒子島東側の干出岩に乗り揚げたものと考えられる。</p>

<p>られる。</p> <ul style="list-style-type: none">・ 船長は、GPSプロッターで船位の確認を行い、干出岩から適切な距離を離して航行すること。
--	---
