船舶事故調査報告書

事故種類	衝突
発生日時	令和3年9月2日 12時00分ごろ
発生場所	北海道白老町白老港南南東方沖 白老港島防波堤灯台から真方位150° 7.6海里（M）付近 （概位 北緯42° 23.9′ 東経141° 24.2′）
事故の概要	漁船第十榮丸は、漂泊を終えて東進中、また、プレジャーボート清雲は、漂泊中、両船が衝突した。 清雲は、左舷船首部外板に破口を生じ、また、第十榮丸は、球状船首部に擦過傷を生じた。
事故調査の経過	令和3年9月16日、本事故の調査を担当する主管調査官（函館事務所）ほか1人の地方事故調査官を指名した。 原因関係者から意見聴取を行った。
事実情報 船種船名、総トン数 船舶番号、船舶所有者等 L×B×D、船質 機関、出力、進水等	A 漁船 第十榮丸、14トン AM2-5467（漁船登録番号）、個人所有 14.75m（Lr）×3.87m×1.52m、FRP ディーゼル機関、503.80kW、平成5年6月8日 第212-7945号（船舶検査済票の番号） B プレジャーボート 清雲、5トン未満（長さ6.37m） 200-26582北海道、アミューズメント北海道株式会社 6.37m（Lr）×2.35m×1.06m、FRP ディーゼル機関、77.20kW、平成6年12月
乗組員等に関する情報	A 船長A 61歳 一級小型船舶操縦士・特殊小型船舶操縦士・特定 免許登録日 昭和54年3月9日 免許証交付日 平成29年2月13日 （令和4年5月6日まで有効） B 船長B 56歳 一級小型船舶操縦士 免許登録日 平成26年6月12日 免許証交付日 令和元年9月9日 （令和6年9月8日まで有効）
死傷者等	A なし

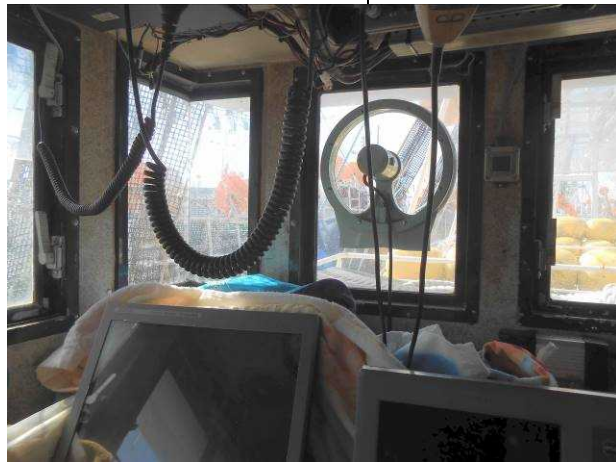
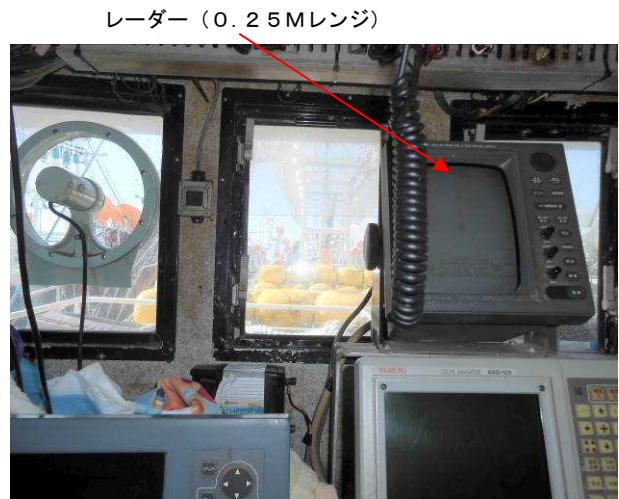
写真1、2 A船の船首方見通し状況

<p>は、集魚灯等の漁労設備により船首方の見通しが妨げられる場合があるので、十分に注意すること。</p> <ul style="list-style-type: none">・ 船長は、操業中で僚船が密集する等、使用が困難な場合以外は、レーダーのガードリング機能を使用して、他船の接近等に備えること。・ 船長は、漂泊中であっても常時適切な見張りを行い、接近する船舶を認めるときには、余裕のある時期に音響信号を行うなど、衝突を避けるための措置を採ること。
--	---

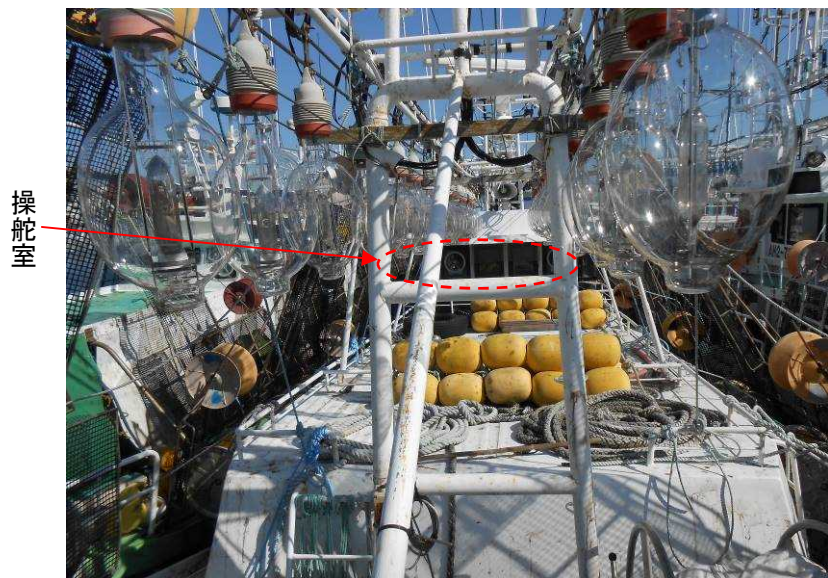
写真3 A船の船首端から操舵室を望む

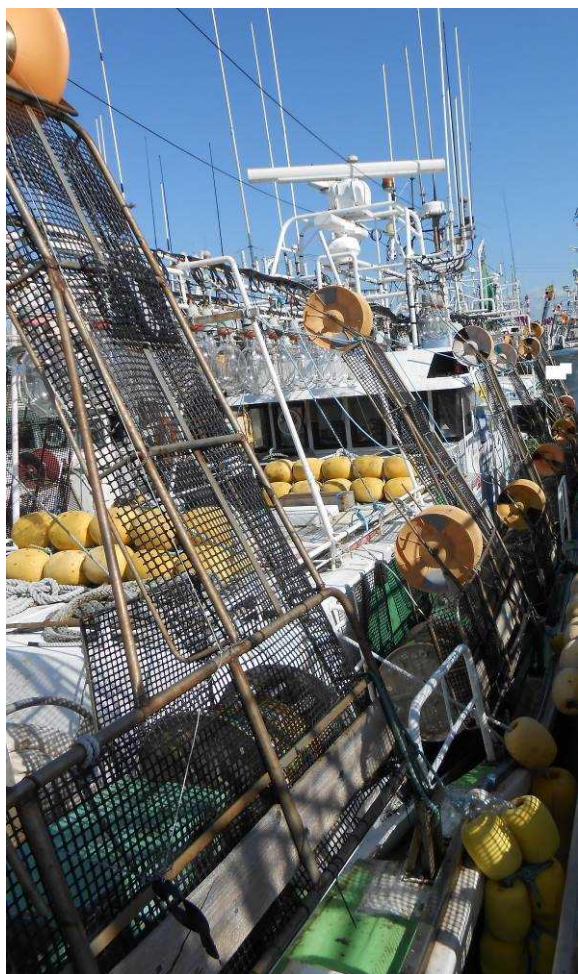
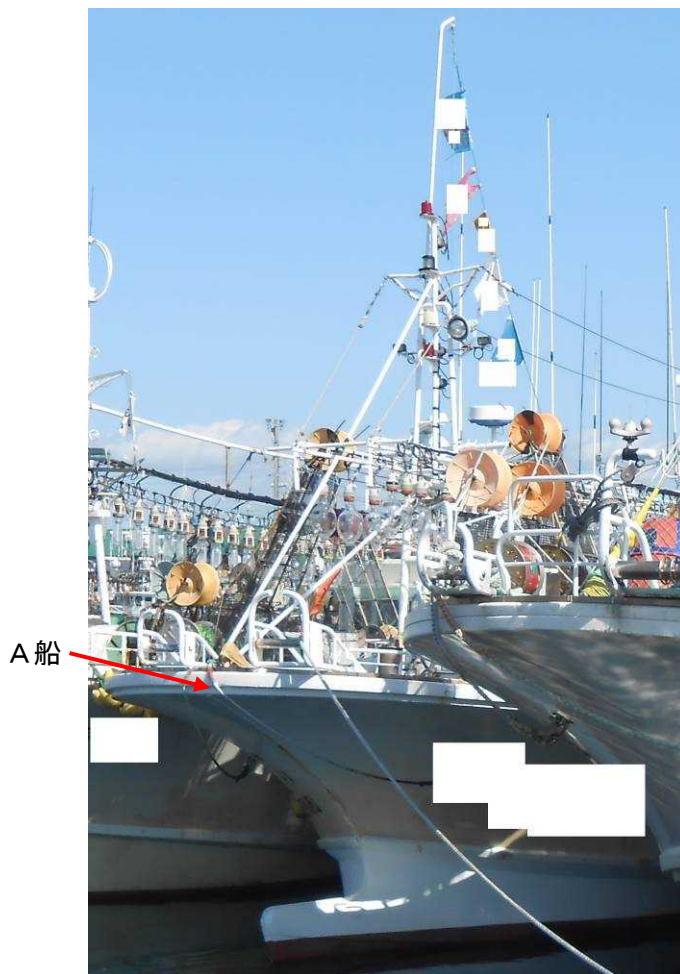
A船は、負傷者がなく、球状船首部に擦過傷を生じた。

写真4、5 A船の状況

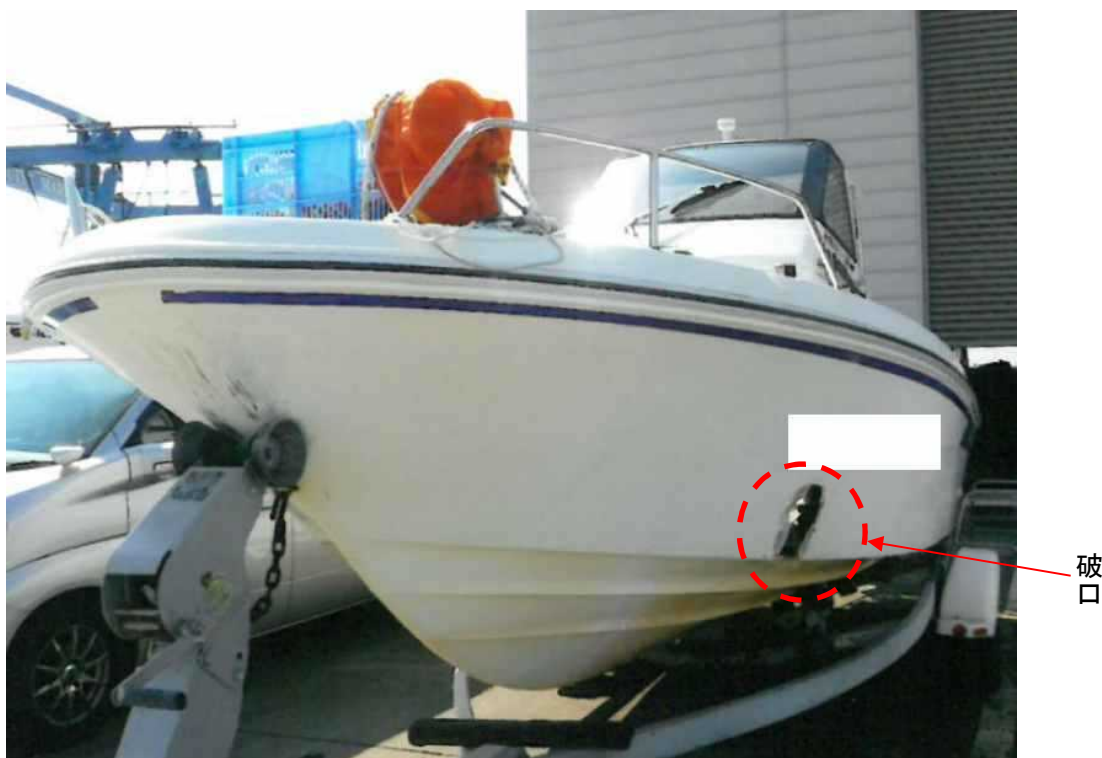
船長Aは、本事故に気付いて駆けつけた僚船の協力を得て左舷船首部外板に破口が生じたB船をA船で横抱きし、B船の出航地である苫小牧市のマリーナに向かいながら、水揚げ先の漁業協同組合担当者に携帯電話で連絡し、海上保安庁への通報を依頼した。

写真6 B船の状況
