船舶事故調査報告書

令和4年4月13日

運輸安全委員会（海事専門部会）議決

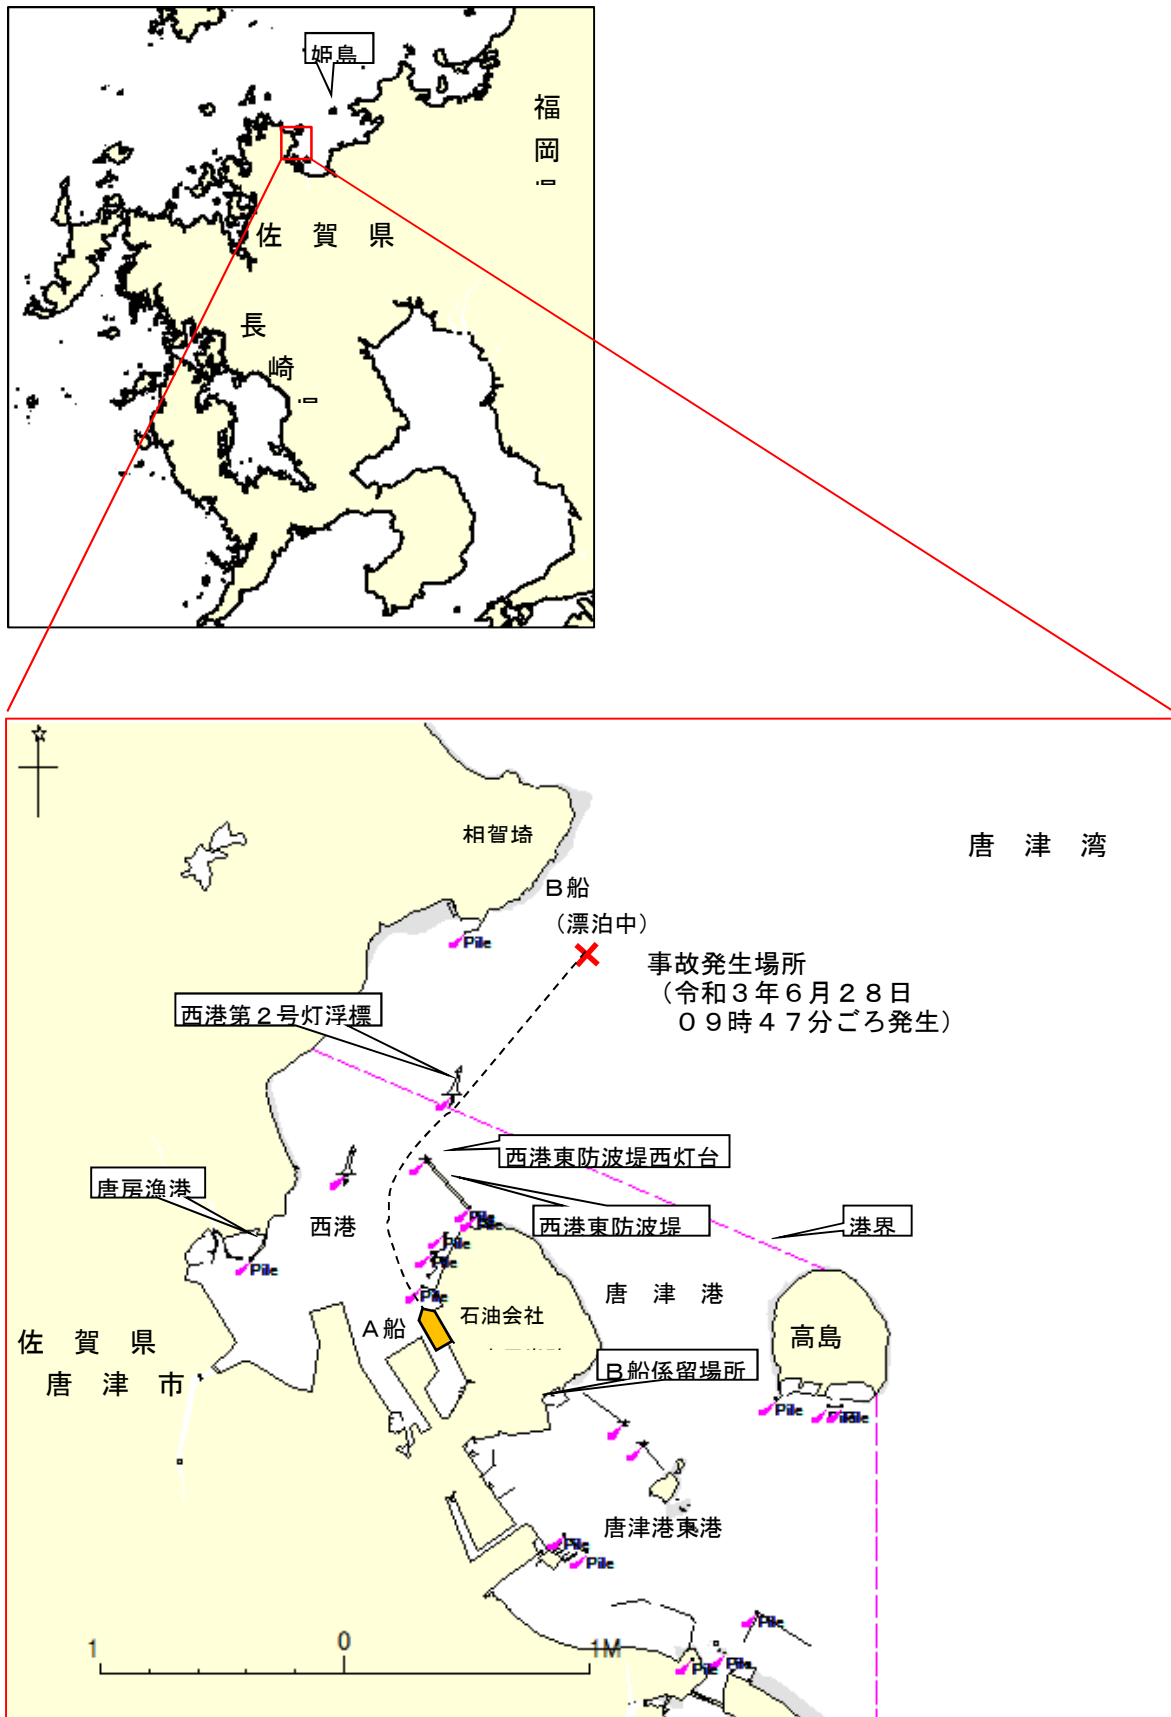
付図1 事故発生経過概略図

<p>船長Bは、唐津港東港の棧橋で海上保安庁の調査を受けた後、B船を唐津市唐房漁港に回航して上架した。</p> <p>(付図1 事故発生経過概略図、写真1 A船、写真2 B船 参照)</p>
<p>その他の事項</p>	<p>船長Aは、本事故当時、前路に他船を見掛けず、衝突の衝撃や衝突音がなかったので、海上保安庁から連絡を受けるまで同じ針路及び速力で航行を続けていた。</p> <p>船長Aは、ふだん、1.5Mレンジのレーダーであれば小型船舶を探知できるが、本事故当時、波高約1mの白波が立っており、海面反射の調整を行ったものの、画面が見つらく、小型船舶を探知しにくいと感じており、0.75Mレンジに拡大しても同様であった。</p> <p>船長Aは、後日、海上保安庁から衝突の事実を知らされ、疑念を感じたものの、B船が本件レーダーに明瞭に映っておらず、また、目視でも波間に隠れているB船を見落とししたのかも知れないと本事故後に思った。</p> <p>船長Bは、B船を約10年前に中古で購入し、周年、唐津湾で船釣りをしており、6～7月には、本事故発生場所付近で週に1回程度釣りをしていた。</p> <p>船長Bは、首掛け型の膨脹式救命胴衣を着用していた。</p>
<p>分析</p> <p>乗組員等の関与</p> <p>船体・機関等の関与</p> <p>気象・海象等の関与</p> <p>判明した事項の解析</p>	<p>A あり、B あり</p> <p>A なし、B なし</p> <p>A あり、B あり</p> <p>A船は、強風注意報が発表され、風力4の北風及び波高約1mの風浪がある状況下、北東進中、船長Aが、前路に他船はいないと思い、同じ針路及び速力で航行を続けたことから、前路で漂泊しているB船に気付かず、B船と衝突したものと考えられる。</p> <p>船長Aは、針路を北東方に定めた際、本件レーダー及び目視により周囲を確認し、右舷方2～3M付近に同航する漁船1隻を視認した以外に船舶を見掛けなかったことから、前路に他船はいないと思ったものと考えられる。</p> <p>船長Aは、波高約1mの風浪により、本件レーダーでの小型船舶の探知が困難な中、目視でも小型船舶が波間に隠れるような状況であったことから、前路で漂泊中のB船に気付かなかったものと考えられる。</p> <p>B船は、強風注意報が発表され、風力4の北風及び波高約1mの風浪がある状況下、船首を北東方に向けて釣りをしながら漂泊中、船長Bが、接近するA船がB船を避けてくれると思い、釣りに集中して漂泊を続けたことから、接近するA船に気付くのが遅れ、A船と衝突したものと考えられる。</p>

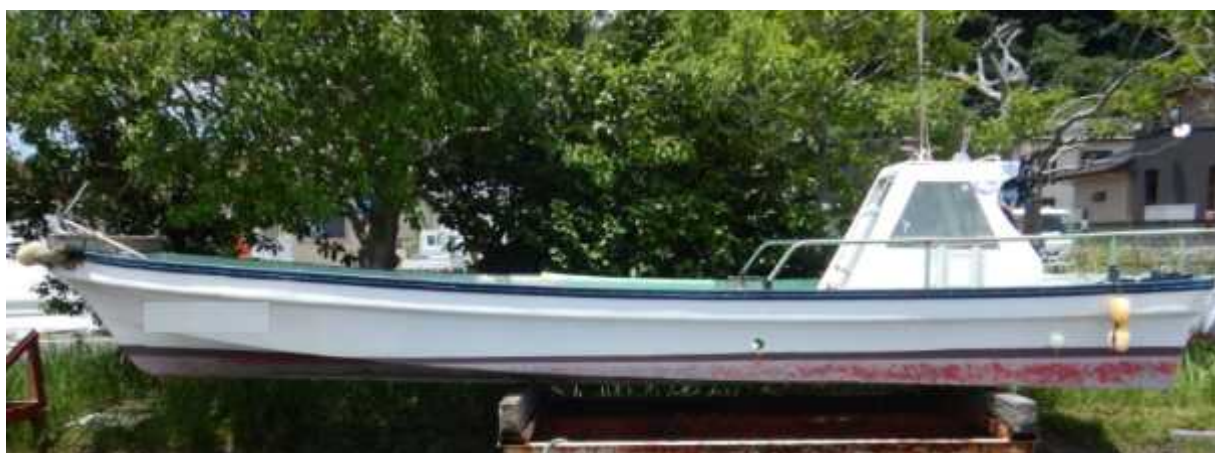
写真2 B船

B 右舷中央部外板に亀裂を伴う擦過傷
気象・海象	<p>気象：天気 曇り、風向 北、風力 4、視界 良好</p> <p>海象：波高 約1m、潮汐 上げ潮の末期</p> <p>唐津市には、令和3年6月27日10時05分強風注意報が発表され、本事故当時も継続中であった。</p>
事故の経過	<p>A船は、船長Aほか3人が乗り組み、空船の状態で、令和3年6月28日09時40分ごろ山口県宇部港へ向けて唐津港西港（以下「西港」という。）の石油会社専用岸壁を離岸した。</p> <p>船長Aは、離岸後、GPSプロッター及び1.5Mレンジのオフセンターにより、前方が約2.5M映るように設定したレーダー（以下「本件レーダー」という。）を作動させ、舵輪の前に立って操船に当たり、西港東防波堤西端と西港第2号灯浮標との間に向け、手動操舵により右回頭しながら徐々に増速して航行した。</p> <p>船長Aは、西港第2号灯浮標を左舷正横に見て通過する頃、本件レーダー及び目視により周囲を確認し、右舷方2～3M付近に同航する漁船1隻を視認した以外に船舶を見掛けなかったため前路に他船はいないと思い、福岡県糸島市姫島の僅か西側に向く針路として自動操舵に切り換え、約11～12ノットの対地速力で本船を北東進させた。</p> <p>船長Aは、同じ針路及び速力で姫島南西方沖を航行していたところ、海上保安庁から小型船舶と衝突したのではないかと連絡を受け、西港に引き返して錨泊し、同庁の調査を受け、15時30分ごろ抜錨して目的港に向かった。</p> <p>B船は、船長Bが1人で乗り組み、釣りの目的で、08時00分ごろ唐津港東港の係留場所を出発し、唐津市相賀埼南東方沖の釣り場に到着した後、主機を停止して船首を北東方に向け、漂泊して釣りを始めた。</p> <p>船長Bは、前部甲板に座り、両舷から竿を出して潮上りを繰り返しながら釣りを行っていたところ、西港東防波堤付近に北東進するA船を初認し、ふだんから接近する他船が漂泊中のB船を避けてくれており、また、本事故当日、小型漁船数隻がB船を避けて至近を航行するのを見ていたので、A船もB船を避けてくれると思い、釣り糸の方を見て釣りを続けた。</p> <p>船長Bは、ふと船尾方を見たところ、A船が針路を変えずにB船に接近しており、危険を感じ、道具を巻き上げようとしたものの間に合わないと思い、操舵区画に移動して主機を始動した直後、09時47分ごろA船の船首部とB船の右舷中央部とが衝突した。</p> <p>船長Bは、衝撃によりB船の左舷側から海に投げ出されたものの、航行を続けるA船の船尾に表示された船名及び船籍港を視認した後、泳いでB船にたどり着いて船上に這い上がり、ポケットに入れていた携帯電話で118番通報した。</p>
