## 船舶事故調査報告書

| 事故種類 | 衝突 |
| 発生日時 | 令和3年8月10日 11時30分ごろ |
| 発生場所 | 長崎県長崎市三重式見港南西方沖<br>能瀬灯標から真方位184° 1,400m付近<br>（概位 北緯32° 47.5′ 東経129° 43.8′） |

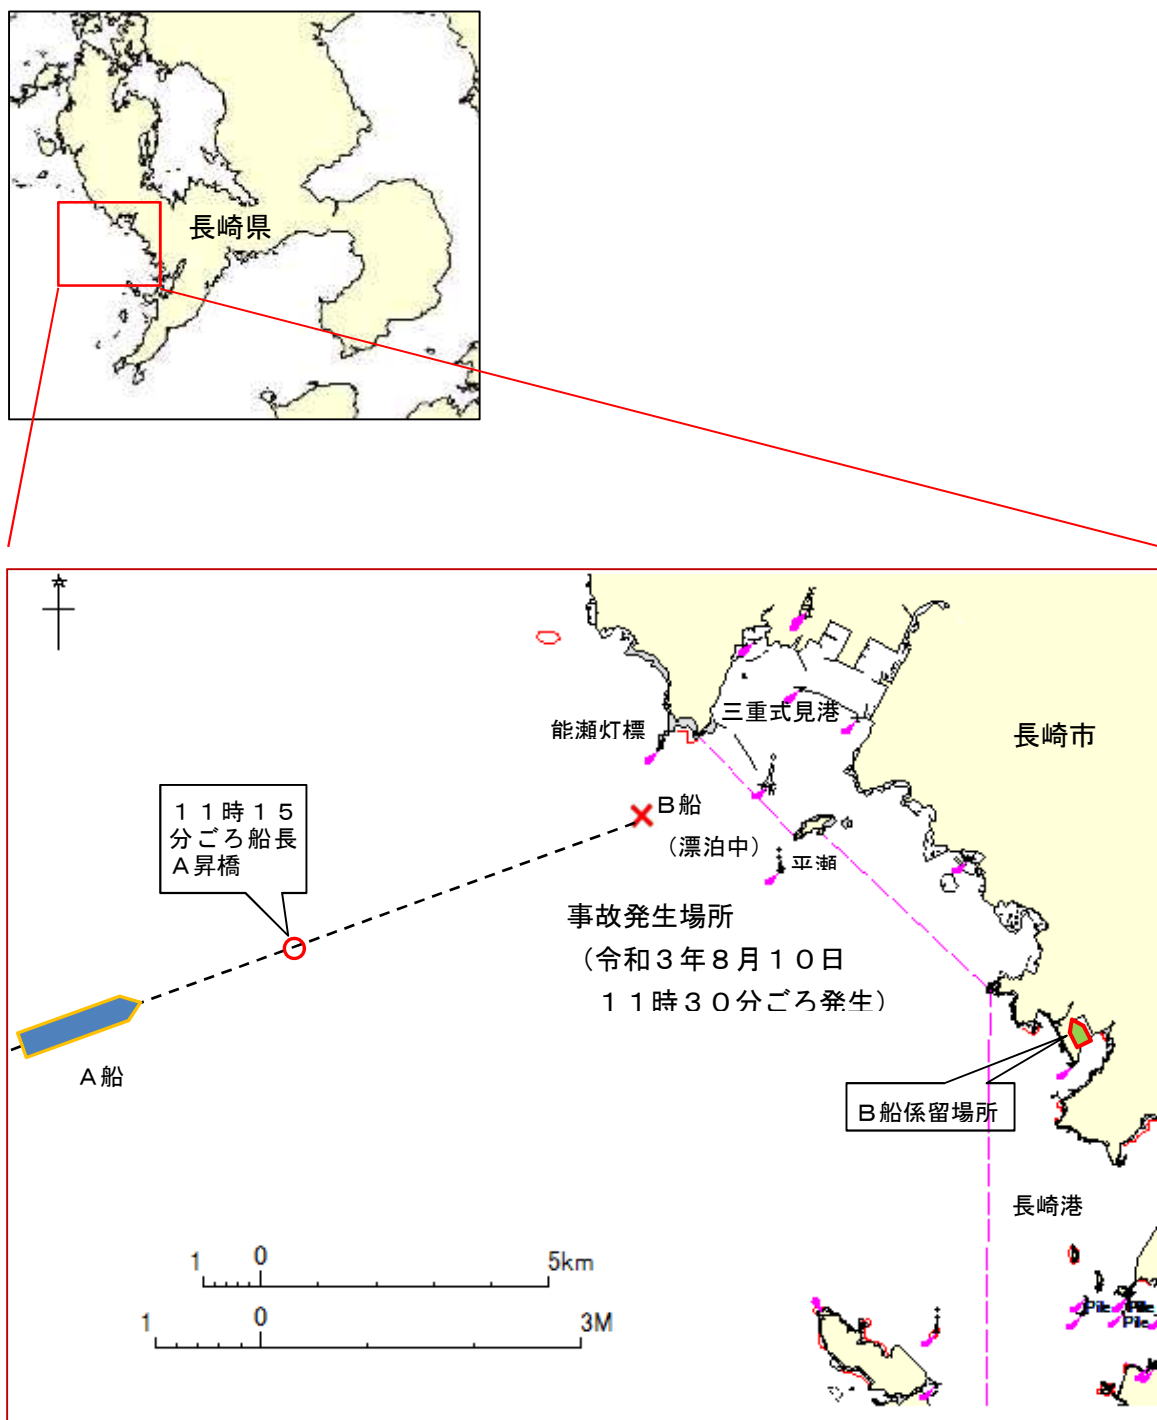
付図1 事故発生経過概略図

| 事故の経過 | <p>A船は、船長Aほか7人が乗り組み、水揚げの目的で、令和3年8月10日03時30分ごろ、三重式見港に向けて長崎県五島市女島北西方沖の漁場を出発した。</p> <p>船長Aは、乗組員が片付け作業を行う中、操舵スタンドの前に立ち、ノースアップ表示で3海里（M）レンジ及び6Mレンジに設定した2台のレーダーを作動させ、針路を三重式見港に向け真方位約070°とし、約14～15ノットの対地速力で、自動操舵により1時間程度航行した後、作業を終えた次直の航海士と当直を交替して降橋し、自室で休息した。</p> <p>船長Aは、11時15分ごろ入港操船の目的で昇橋し、前直の航海士から漁場出発時と同じ針路及び速力の引継ぎを受けて当直につき、操舵スタンドの前に立ち、目視とレーダーで周囲を確認し、航行の支障となる他船を見掛けなかったため、前路に他船はいないと思い、漁獲物荷役装置（漁獲物を水揚げする際に使用する油圧装置）の設置作業（以下「本件作業」という。）を開始させることとした。</p> <p>船長Aは、船内ベルを鳴らして前部甲板に乗組員7人を集めて本件作業に当たらせ、操舵スタンドに肘を付いて前部甲板を覗き込むような前傾姿勢をとり、時々前方を見ながら本件作業に意識を向けていたところ、11時30分ごろA船の右舷側を通過していく転覆状態のB船を認め、手動操舵に切り換えて減速し、A船を反転させて救助に向かった。</p> <p>船長Aは、前部甲板で作業をしていた乗組員がB船の近くに浮いていた船長Bに救命浮環を投げてA船上に引き揚げた後、118番通報するとともに所属会社に本事故の発生を連絡し、来援した巡視艇に船長Bを移乗させ、三重式見港に入港した。</p> <p>B船は、船長Bが1人で乗り組み、釣りの目的で、09時00分ごろ長崎市長崎港の係留場所を出発し、同市平瀬西方沖の釣り場に到着した後、船外機を停止し、船首からパラシュート型シーアンカーを投入して船首を南東方に向け、漂泊して釣りを始めた。</p> <p>船長Bは、後部甲板に座り、左舷側から竿を出して釣りを行っていたところ、西方からB船に向かって来るA船を遠方に初認し、ふだん釣り場では接近する船舶が漂泊中のB船を避けていたので、A船も同様にB船を避けてくれると思い、釣りを続けた。</p> <p>船長Bは、A船の動静を見ていたところ、A船が針路を変えずに接近するので、A船に向かい、立って赤い救命胴衣を振ってB船の存在</p> |

| | <p>を気付かせようとしたものの、A船の船首部とB船の右舷中央部とが衝突した。</p> <p>船長Bは、B船が転覆して海に投げ出されたもののA船に救助され、来援した巡視艇に移乗して三重式見港に戻った後、救急車で病院に搬送されて右第8第9肋骨骨折及び頸椎捻挫と診断された。</p> <p>B船は、巡視艇により三重式見港にえい航された。</p> <p>(付図1 事故発生経過概略図、写真1 A船、写真2 B船 参照)</p> |
| <p><b>分析</b></p> <p>乗組員等の関与</p> <p>船体・機関等の関与</p> <p>気象・海象等の関与</p> <p>判明した事項の解析</p> | <p>A あり、B あり</p> <p>A なし、B なし</p> <p>A なし、B なし</p> <p>A船は、三重式見港南西方沖を東北東進中、船長Aが、前路に他船はいないと思い、本件作業に意識を向けながら航行を続けたことから、前路で漂泊中のB船に気付かず、B船と衝突したものと考えられる。</p> <p>船長Aは、本件作業開始後、時々目視により前方を見ていたものの、レーダーをほとんど見ておらず、本件作業に意識を向けていたものと考えられる。</p> <p>船長Aは、入港操船の当直について、目視とレーダーで周囲を確認し、航行の支障となる他船を見掛けなかったことから、前路に他船はいないと思ったものと考えられる。</p> <p>B船は、三重式見港南西方沖で船首からパラシュート型シーアンカーを投入して船首を南東方に向け、釣りをしながら漂泊中、船長Bが、接近するA船が漂泊中のB船を避けてくれると思い、漂泊を続けたことから、接近するA船に向かい、立って赤い救命胴衣を振ってB船の存在を気付かせようとしたものの、A船と衝突したものと考えられる。</p> |

| 再発防止策 | <p>今後の同種事故等の再発防止に役立つ事項として、次のことが考えられる。</p> <ul style="list-style-type: none"> <li>・ 船長は、航行中、甲板作業など特定の作業に意識を向けることなく、周囲の適切な見張りを行うとともに、漂流中の小型船舶を見落とさないよう、レーダーを活用して前方を確認すること。</li> <li>・ 釣りをしながら漂流中の小型船舶の船長は、接近する他船がある場合、自船を避けてくれると思い込まず、余裕のある時期に注意喚起を行い、必要に応じて機関を始動して移動するなど衝突を避ける措置を採ること。</li> </ul> |

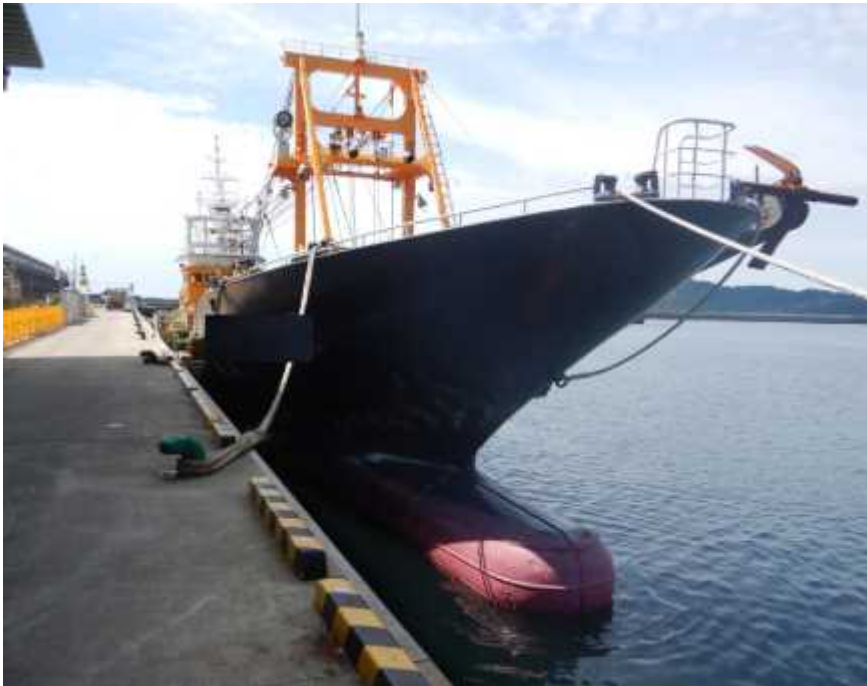
写真1 A船

| 損傷 | A 球状船首部に擦過傷<br>B 右舷中央部外板に亀裂を伴う擦過傷、船外機に濡損 |
