## 船舶事故調査報告書

令和4年4月27日

運輸安全委員会（海事専門部会）議決

事故種類	衝突
発生日時	令和3年8月21日 05時15分ごろ
発生場所	長崎県平戸市黒子島北東方沖（平戸瀬戸） 平戸牛ヶ首灯台から真方位273° 200m付近 （概位 北緯33° 22.6′ 東経129° 34.0′）
事故の概要	引船春海丸は、台船大-77をえい航して北進中、また、漁船啓將丸は南進中、大-77と啓將丸とが衝突した。 大-77は、左舷船首部外板に擦過傷を生じ、また、啓將丸は、船首部に圧壊を生じた。
事故調査の経過	令和3年8月23日、本事故の調査を担当する主管調査官（長崎事務所）ほか1人の地方事故調査官を指名した。 原因関係者から意見聴取を行った。
事実情報 船種船名、総トン数 船舶番号、船舶所有者等 L×B×D、船質 機関、出力、進水等	A 引船 春海丸、19トン 138-100長崎、崎永海運株式会社 25.75m×5.40m×2.90m、鋼 ディーゼル機関、736kW、平成23年4月8日 B 台船 大-77、903トン なし、株式会社関西港湾工業 48.0m×13.0m×4.1m、鋼 機関なし、平成8年（建造年） C 漁船 啓將丸、19トン NS2-13921（漁船登録番号）、明星水産有限会社（C社） 19.15m（Lr）×4.64m×1.76m、FRP ディーゼル機関、603kW（動力漁船登録票による）、平成3年10月22日
乗組員等に関する情報	A 船長A 56歳 一級小型船舶操縦士・特殊小型船舶操縦士・特定 免許登録日 昭和58年4月25日 免許証交付日 令和元年9月19日 （令和6年10月7日まで有効） 甲板員A 32歳 一級小型船舶操縦士

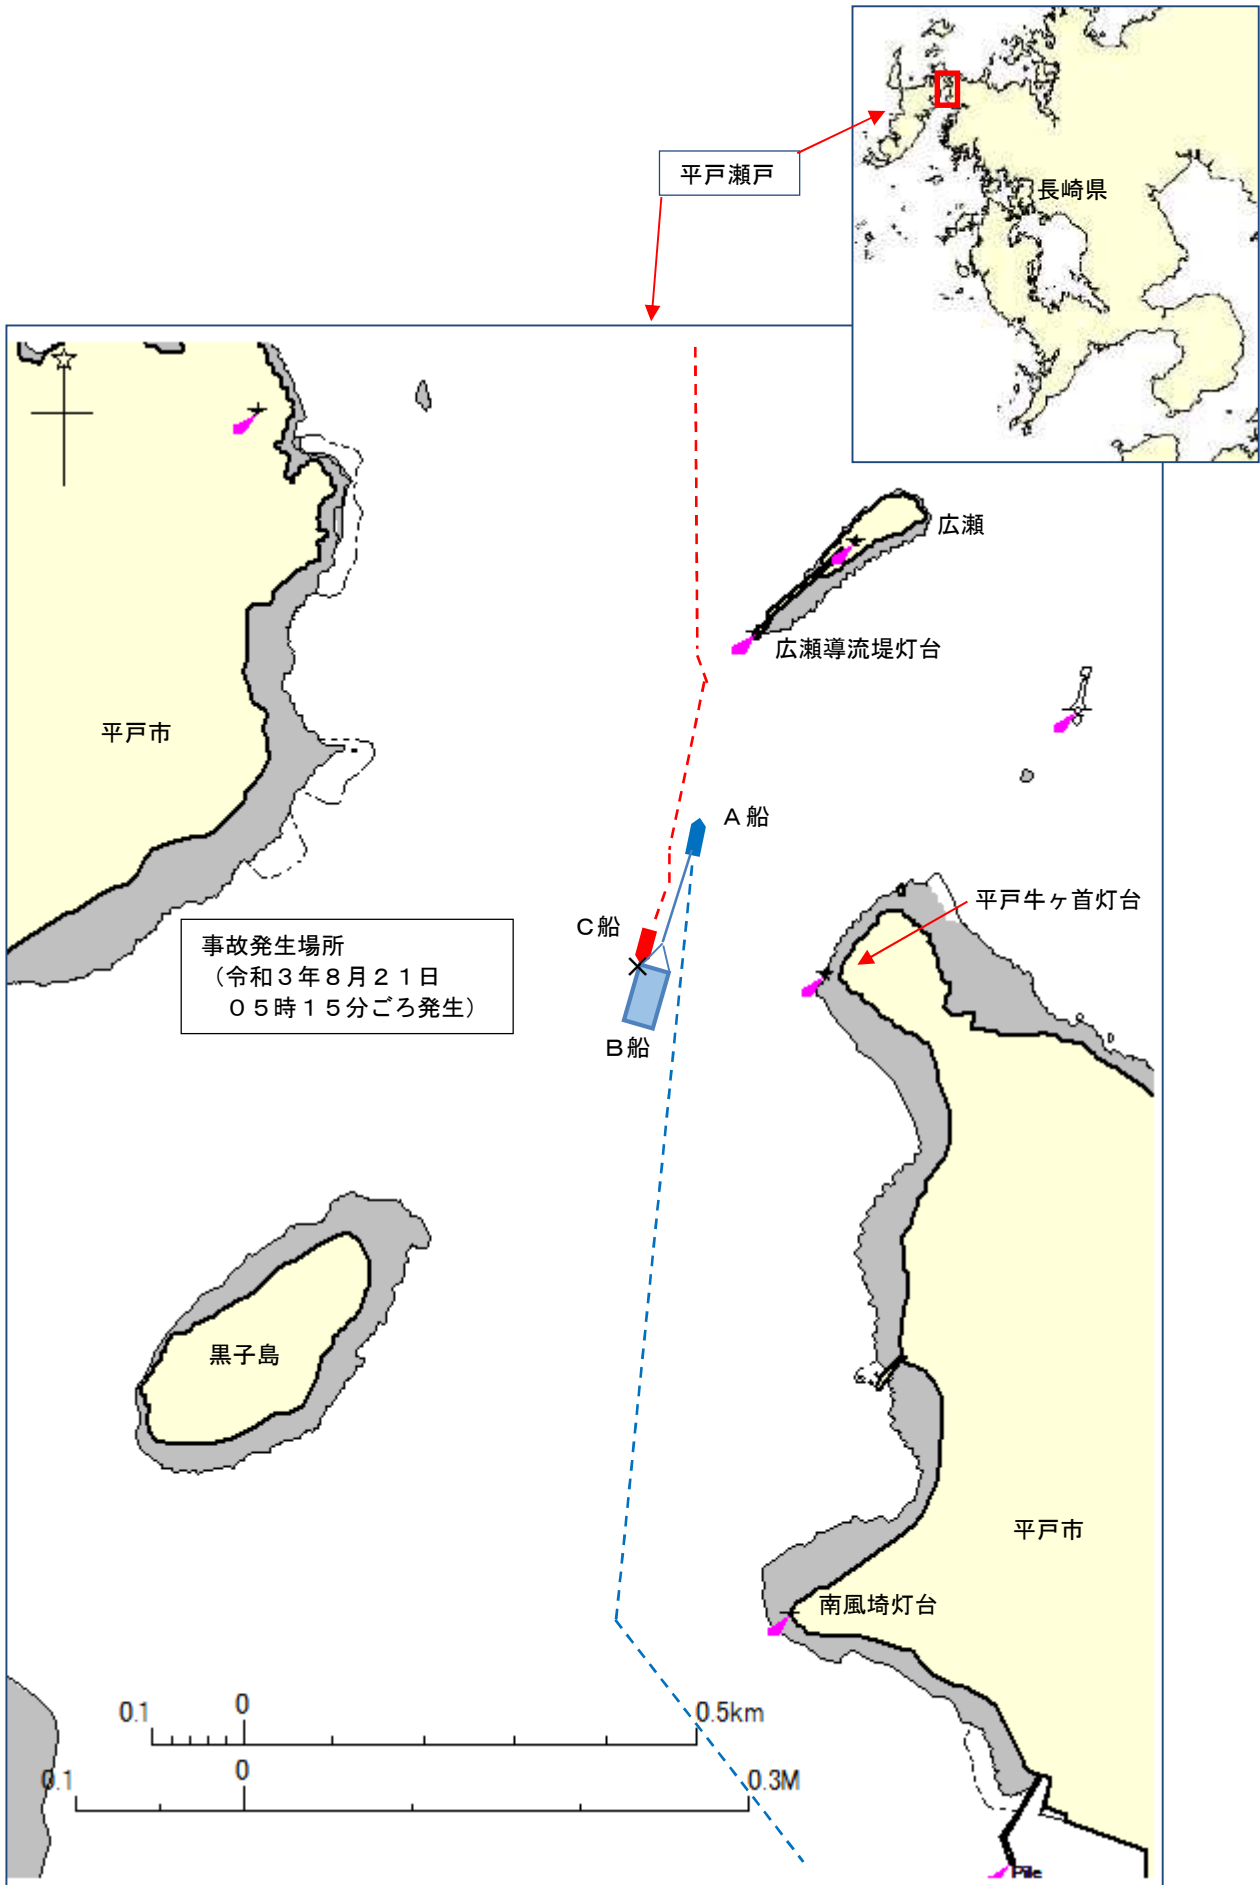
付図1 事故発生経過概略図

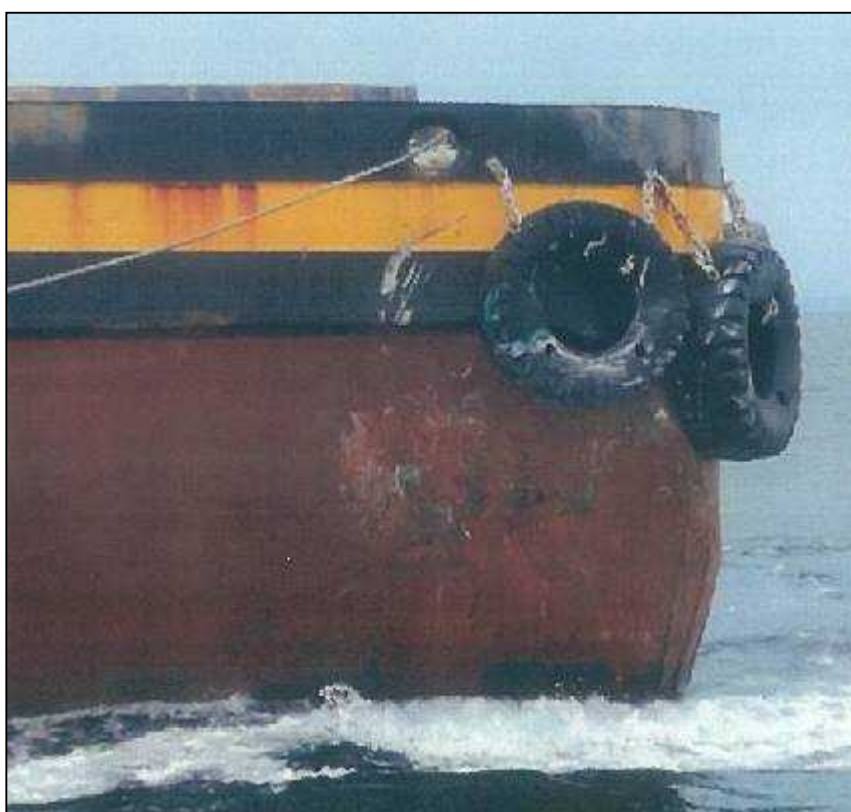
写真2 B船の損傷状況

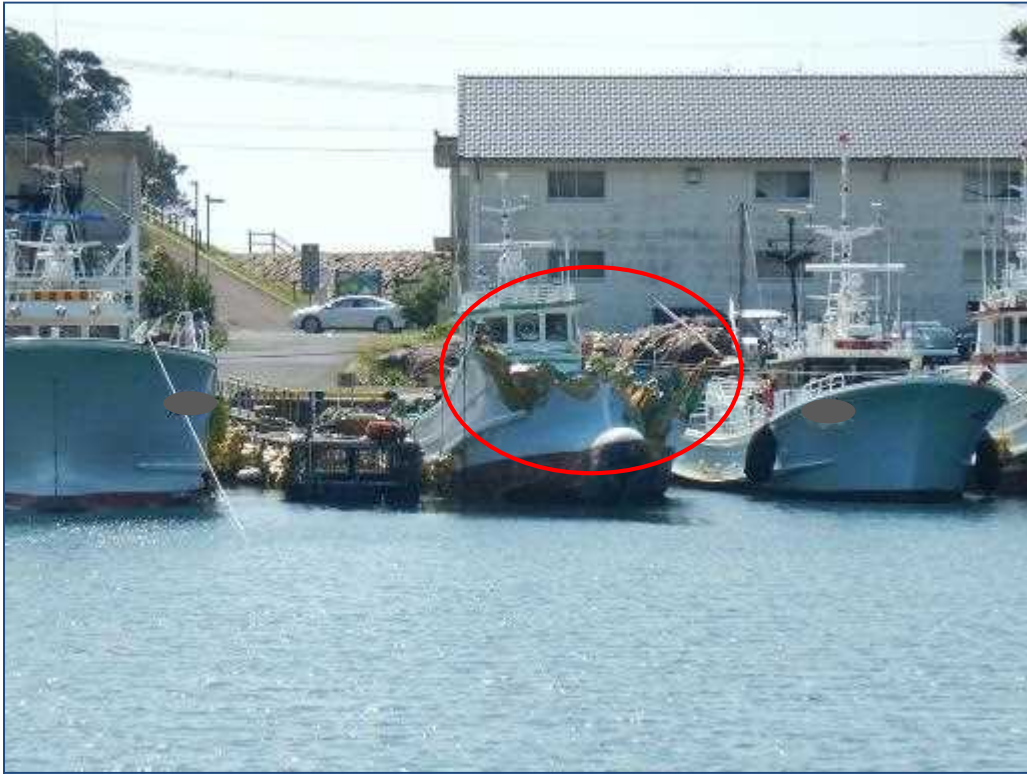
写真3 C船の損傷状況
